**OŚRODEK DOKUMENTACJI  
ZABYTKÓW W WARSZAWIE**  
KARTA EWIDENCYJNA ZABYTKÓW  
ARCHITEKTURY I BUDOWNICTWA

**BUDYNEK MIESZKALNY XIX**

**ok. 1895**

4. Adres **59-241 LEGNICKIE POLE**  
**ul. Benedyktynów 2**  
działka geodez.: 9/40 0009 obręb Legnickie Pole

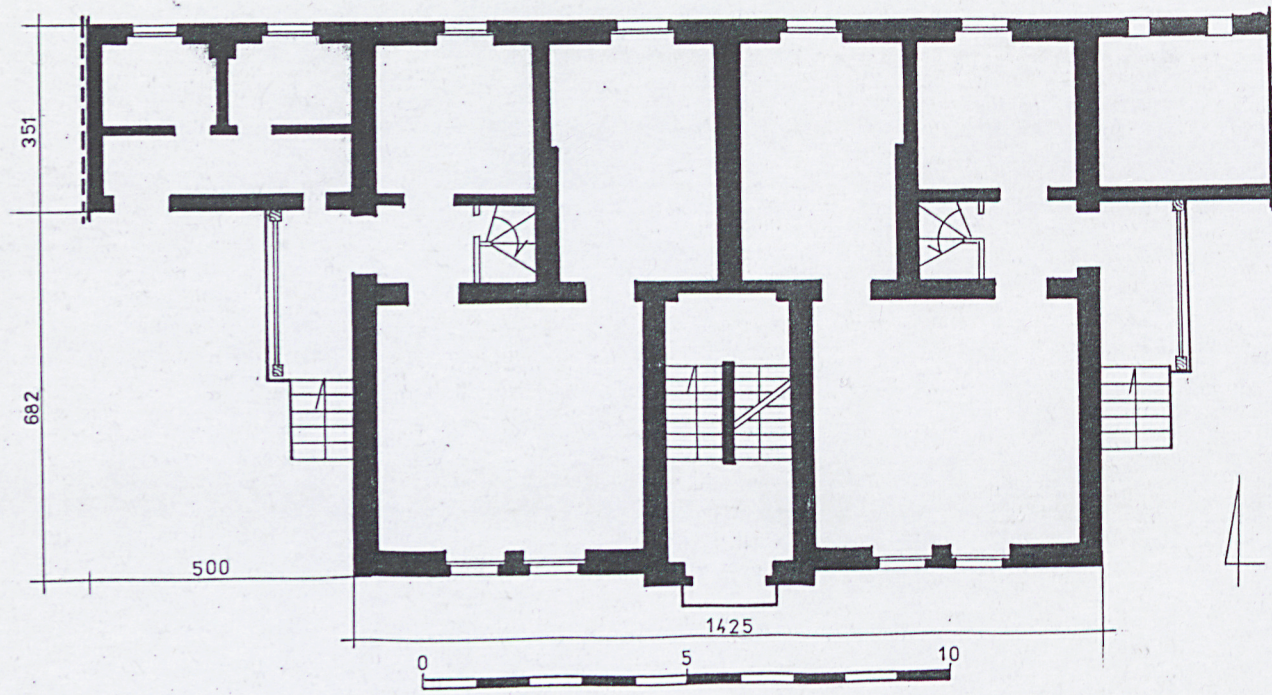
na rzucie prostokąta, regularny i symetryczny, z sienią i klatką schodową na osi, dwutraktowy; wewnętrzne drewniane klatki schodowe do piwnicy, kręcone na słupie, znajdują się w bliźniaczych mieszkaniach parteru; od zachodu i wschodu ganek, dostępny krótkim biegiem przysściennych schodów, dochodzący do ściany gospodarczej dobudówki.

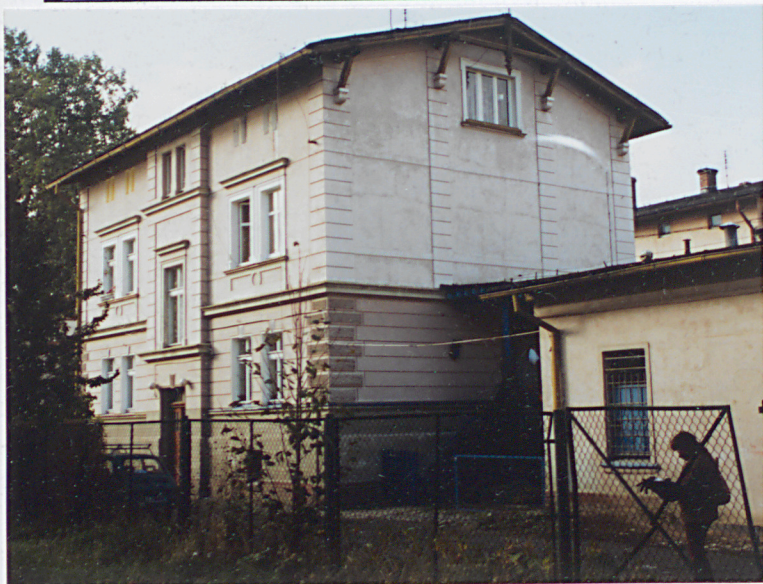
1

1. Widok budynku od południowego wschodu
2. Ganek i dobudówka przy elewacji zachodniej
3. Ganek i dobudówka przy elewacji wschodniej
4. Wewnętrzna klatka schodowa do piwnicy

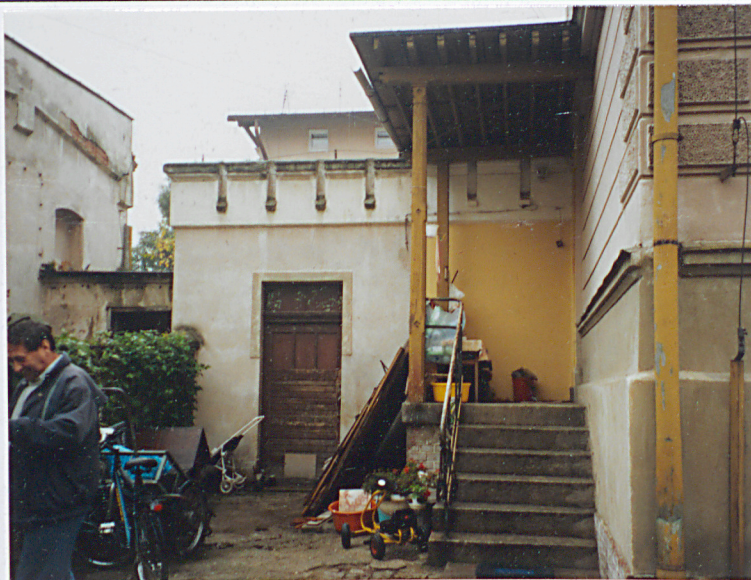
2

zwarta, prostopadłościenna, podpiwniczona, na wysokim cokole, 2- kondygnacyjna, z „mezzaninem” poddasza, 4- osiowa z wejściem na osi od północy, nakryta dachem niskim, dwuspadowym. Do zachodniej i wschodniej ściany szczytowej dobudowany 2- osiowy, 1- kondygnacyjny budynek gospodarczy, nakryty dachem płaskim, zwieńczony od zachodu ślepą attyką o formie pseudomachikułowej. Wejście boczne od zachodu i wschodu poprzez otwarty lecz zadaszony ganek na ceglanej podmurówce, o konstrukcji drewnianej.
