# KOŚCIÓŁ PARAFIALNY PW. MACIERZYŃSTWA NMP

wzm. 1346; XV w., XVIII w.;  
1836 i 2 poł. XIX w.;

PISARZOWICE

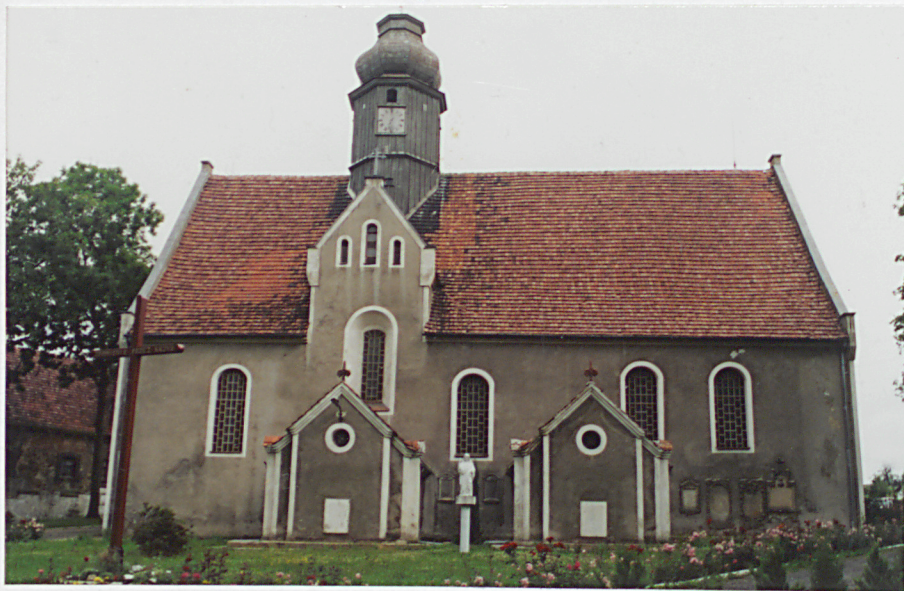
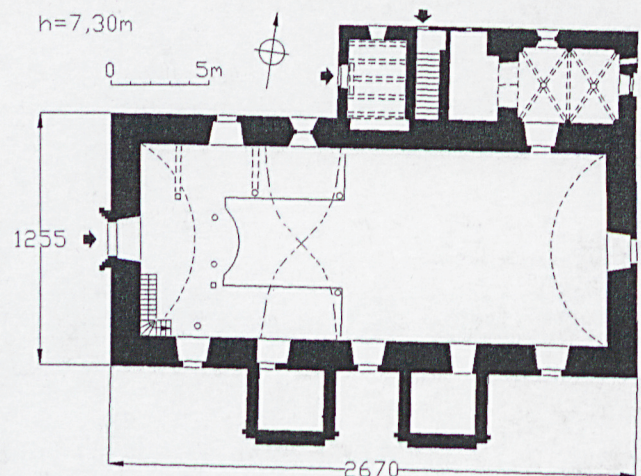
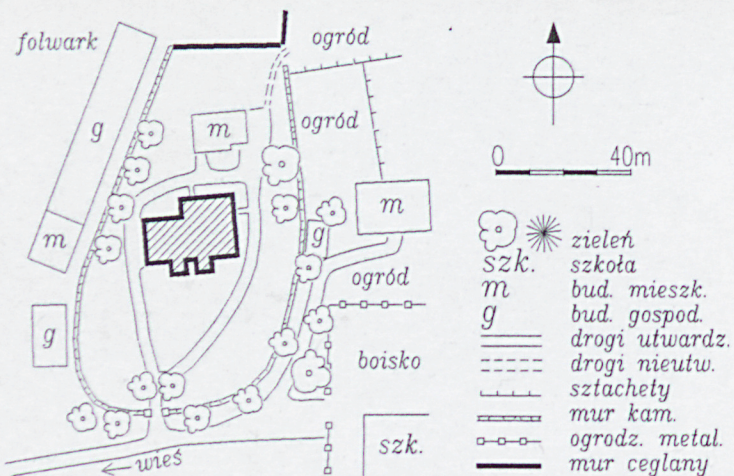
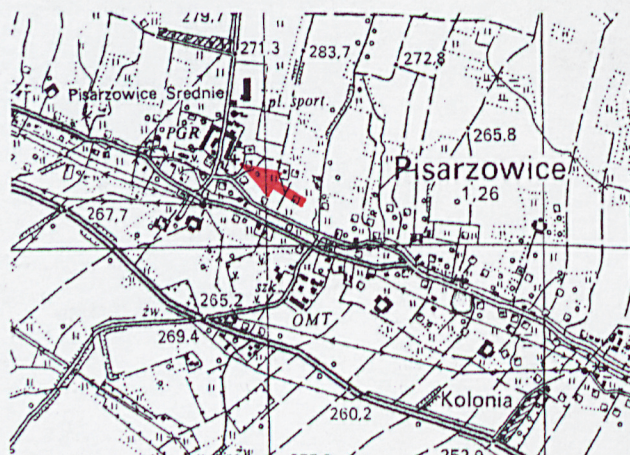
11. Zdjęcie, rzut, przekrój, sytuacja, orientacja

**RZUT.** Kościół orientowany, z korpusem składającym się z nawy i nie wyodrębnionego prezbiterium, założonym na rzucie wydłużonego prostokąta. Środkową oś podłużną akcentuje wejście zach., ujęte w uskokowy portal. Do dłuższych elewacji kościoła dobudowane przybudówki. Pierwotna, najstarsza zachowana część kościoła, to prostokątna, 2-przęsłowa, sklepiona krzyżowo-żebrowo, zakrystia pn.-wsch., której elewacja wsch. zlicowana z elewacją prezbiterium. Zakrystia w toku późniejszych przebudów, przedłużona została ku zach. o część prostokątnej, zlicowanej z nią od pn. przybudówki, mieszczącej klatkę schodową i pomieszczenie gospodarcze. Elewacja pd. rozczłonkowana dwiema identycznymi, kwadratowymi kaplicami.

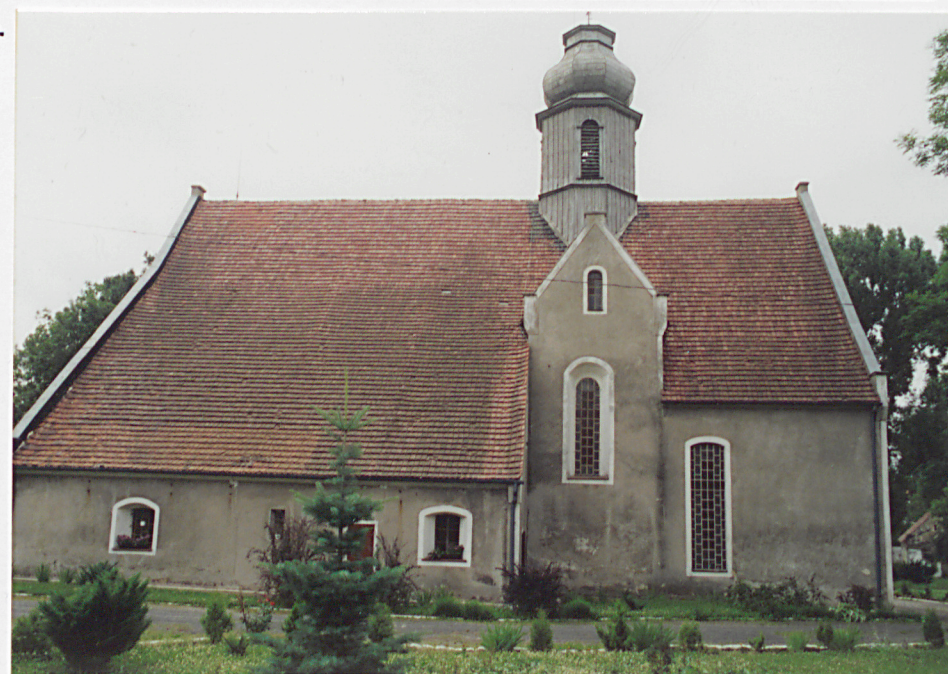
**Elewacja pn.** – elewacja korpusu 2-osiowa; w części środkowej i wsch. elewacji niska przybudówka, osłonięta nisko schodzącą połącią dachową; drugą od zach. oś okienną korpusu wieńczy trójkątny szczyt, przerywający gzyms koronujący; okno tej osi podniesione; szczyt z bocznymi nadwieszonymi wspornikami i sterczyną w wierzchołku oraz okienkiem strychowym, akcentującym oś środkową; przybudówka z dwoma małymi okienkami zamkniętymi odcinkowo, rozdzielonymi współczesnym wąskim okienkiem, z otworem drzwiowym, wiodącym na schody empore.

1. Elewacja pd. kościoła.
2. Elewacja wsch.
3. Kościół od pn.-wsch.
4. Elewacja pn.
5. Elewacja zach.
6. Sygnaturka.
7. Wejście główne, zach.
8. Okienko zakrystii.
9. Ceramiczny krzyż wieńczący kaplicę pd.
10. Wnętrze – widok ku prezbiterium.
11. Wnętrze – widok ku emporze muzycznej.
12. Pozorne sklepienie nawy z lunetami nadokiennymi.
13. Sklepienie zakrystii.
14. Wspornik sklepienny w zakrystii.
15. Przejście między zakrystią i nawą.

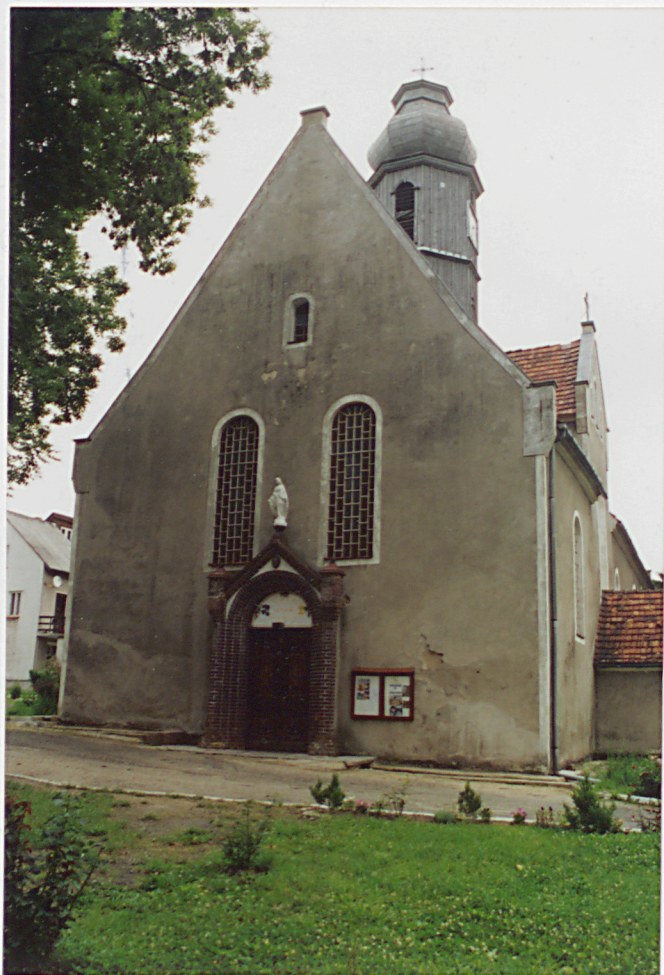
5.

**Elewacja zach.** – 2-kond., jednoosiowa w przyziemiu, 2-osiowa w górnej kond.; kompozycja symetryczna i dośrodkowa; oś symetrii podkreślona głównym wejściem kościelnym, ujętym w neogotycki portal z surowej cegły, skonstrastowany z gładką tynkowaną powierzchnią ściany; tuż nad portalem 2 smukłe duże otwory okienne o zamknięciach koszowych; elewacja gładka, pozbawiona innych elementów artykulacji i dekoracji ściany, zwieńczona trójkątnym szczytem, ujętym w wąski pas tynkowego obramienia; w osi środkowej szczytu małe okienko strychowe, u nasady proste, nadwieszane wsporniki, w wierzchołku niska prosta sterczyna.

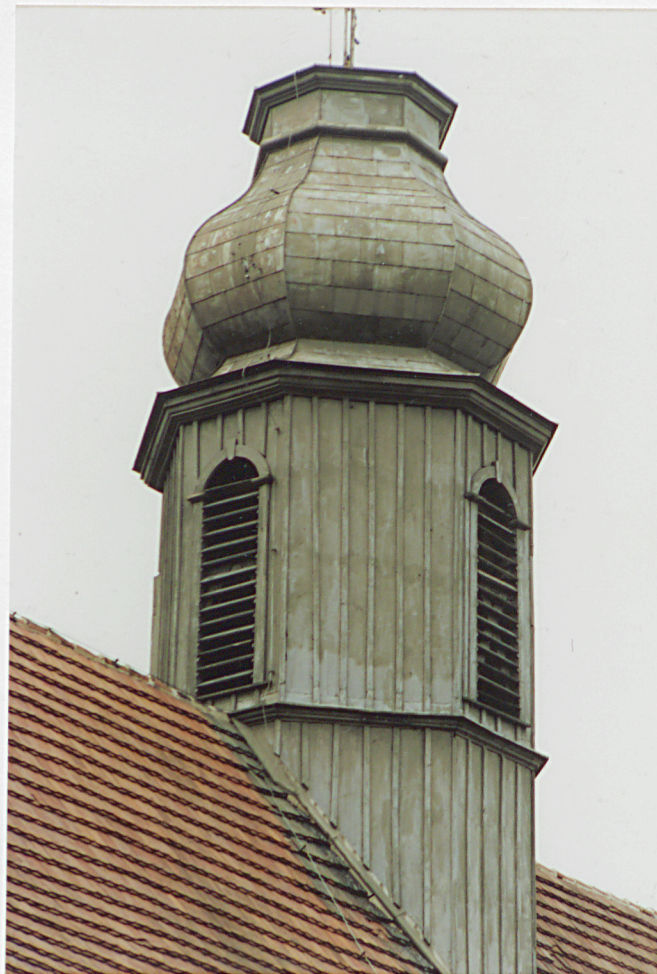
6.

wznosi się 8-boczna drewniana sygnaturka, zwieńczona, dawniej smukłym i ażurowym, dziś zdekompletowanym hełmem wieżowym. Elementy te stanowią częściową przeciwwagę dla dominujących akcentów horyzontalnych.

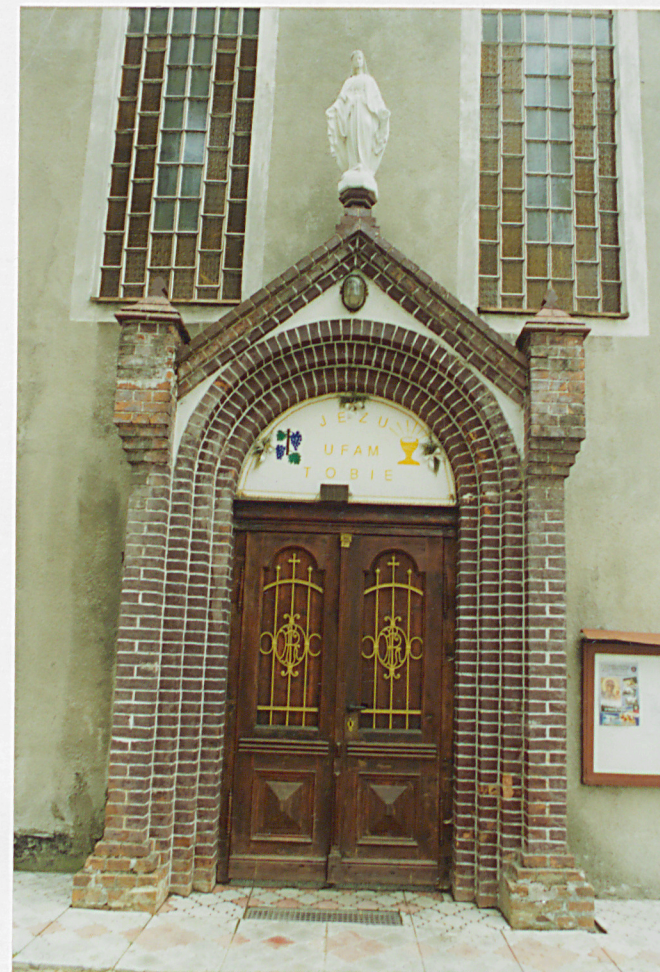
7.

**Otworki drzwiowe zewnętrzne.** Wejście główne usytuowane na osi środkowej elewacji zach.; kształt smukłego stojącego prostokąta zamkniętego pełnołukowo; drzwi 2-skrzydłowe, prostokątne z półkolistym zaślepieniem współcześnie nadświetlone nad profilowanym ślepieniem, ramowo-płycinowe, w górnych, większych płycinach pierwotnie przeszlone i zabezpieczone ozdobną kratą, której głównym elementem jest utworzony ze splecionych liter inicjał **RL** (?), skrzydła rozdzielone słupkiem w formie kanelowanego pilastra korynckiego; otwór ujęty w ceglany uskokowy portal neogotycki – 3 - uskokowe arkady pełnołukowe flankowane przez dwa filary na prostych uskokowo zakończonych cokołach, zwieńczone nadwieszonymi przysadzistymi sterczynami z daszkami brogowymi, wspierających trójkątny szczyt z profilowanym gzymsem i postumentem w wierzchołku, na którym współczesna figura Matki Boskiej. Kolejne zewnętrzne otworki drzwiowe prowadzą do przybudówek pn. Zakrystia do-

20. Najpilniejsze postulaty konserwatorskie <p>⇒ stworzenie prawidłowego systemu odwadniającego (drenaż, izolacja pozioma);</p> <p>⇒ wzmocnienie konstrukcji ścian — sklamrowanie i kotwienie ściany wsch., likwidacja pęknięć w nadprożach okiennych;</p> <p>⇒ wzmocnienie konstrukcji sklepienia pozornego;</p> <p>⇒ osuszenie ścian;</p> <p>⇒ wymiana dachów kaplic;</p> <p>⇒ przegląd, naprawa i konserwacja więźby dachowej;</p> <p>⇒ przegląd, naprawa i konserwacja konstrukcji i oszalowania sygnaturki;</p> <p>⇒ rekonstrukcja hełmu sygnaturki, jego nowe pokrycie;</p> <p>⇒ naprawa tynków zewnętrznych i wewnętrznych;</p> <p>⇒ konserwacja późnogotyckiej kamieniarki zakrystii;</p> <p>⇒ konserwacja portalu zach.;</p>

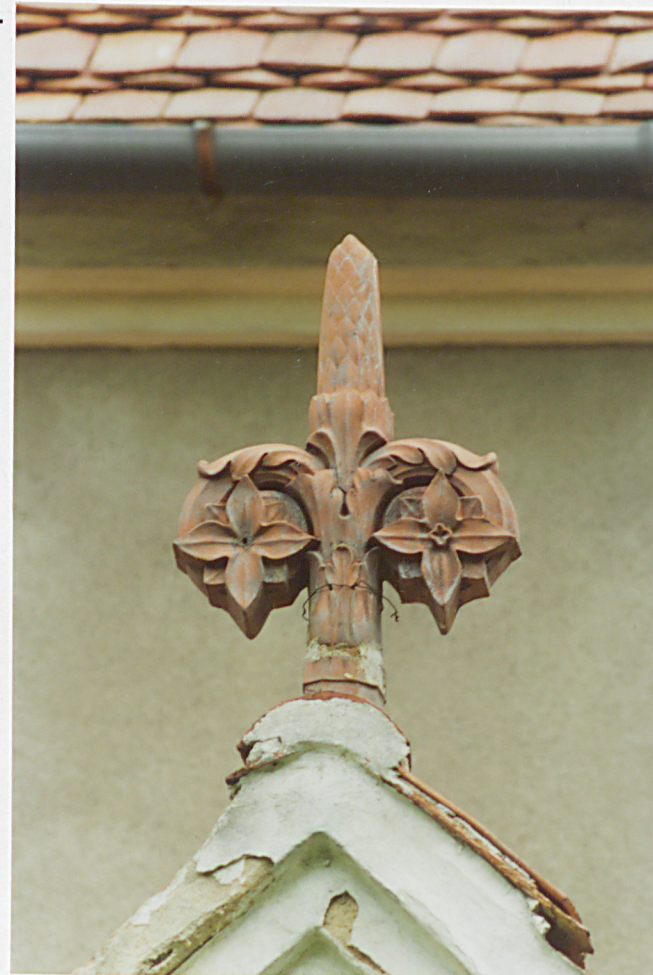
9.

**Elewacja pd.** – 5-osiowa, rozczłonkowana dwiema przybudówkami kaplic i szczytem nad 2-gą od zach. osią okienną nawy (jak w elewacji przeciwległej); okna korpusu ujednolicone w kształtach i proporcjach – okna prezbiterium umieszczone nieco wyżej, okno 2-giej osi zachodniej znacznie podniesione (podobnie jak w elewacji pn.), nad nim trzy okienka strychowe, z najwyższym środkowym; kaplice o identycznym wystroju, z małymi frontowymi pseudoryzalitami, zwieńczone trójkątnymi szczytami z okulusami na osi środkowej, wsparte z boków przyporami w formie filarów; gzymsy wieńczące uskokowe, w wierzchołkach szczytów ceramiczne ozdobne krzyże o stylizowanych formach roślinnych.

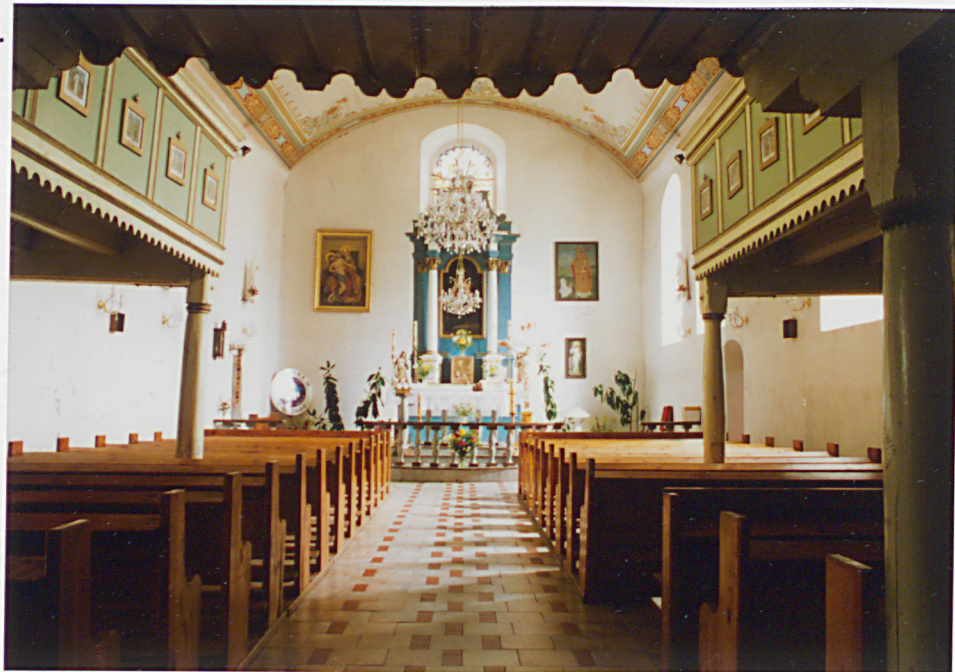
10.

**WNĘTRZE.** Wnętrze kościoła przestronne, wydłużone, proste i skromne. Nawa połączona bezpośrednio z nie wyodrębnionym prezbiterium, całość nakryta wspólnym pozornym sklepieniem odcinkowym; w zach. część nawy wbudowane drewniane empory, wsparte na drewnianych kolumnach, zajmujące całą ścianę zach. i znaczne części ścian bocznych nawy. Do korpusu przylega od pn.-zach., połączona przejściem z prezbiterium, pierwotna gotycka, 2-prześłowa sklepiona krzyżowo-żebrowo zakrystia, powiększona w późniejszych czasach o niewielkie pomieszczenie zach. Zakrystia dostępna jest także z zewnątrz, przez wejście wsch. Zlicowana z zakrystią późniejsza przybudówka mieści schody, wiodące niegdyś na empore boczną i po-

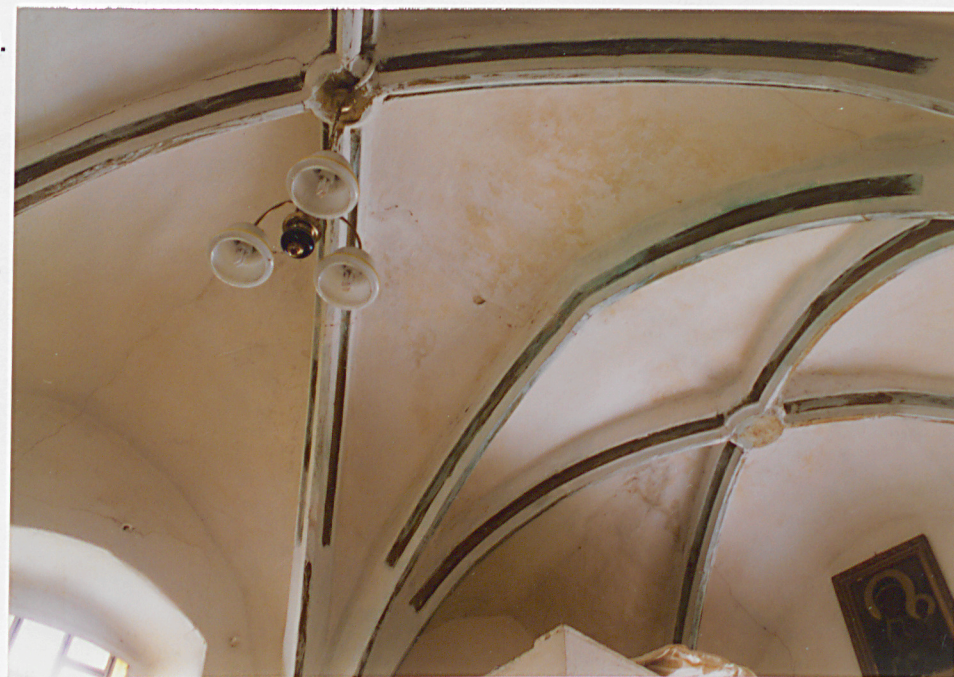
13.

**Sklepienia i stropy.** W zakrystii, jedynej pozostałości pierwotnego kościoła gotyckiego, zachowało się 2-prześłowe sklepienie krzyżowo-żebrowe, z nisko schodzącymi żebrawami, ujętymi w talerzowate zworniki i wspartymi na kamiennych wspornikach, z których środkowe zdobione motywem masek; przeszła rozdzielona łukiem jarzmowym. Nawa i prezbiterium nakryte jednolitym XIX-wiecznym drewnianym sklepieniem pozornym w formie odcinkowej kolebki z dwiema stykającymi się lunetami nad podniesionymi otworami okiennymi 2-giej od zach. osi korpusu; deski sklepienia tynkowane i zdobione dekoracją malarską o motywach roślinno-geometrycznych. Kaplice pd. oraz z dobudowany fragment zakrystii nakryte stropami drewnianymi belkowymi z podsufitkami; w składziku pd.-zach. strop drewniany belkowy nagi.

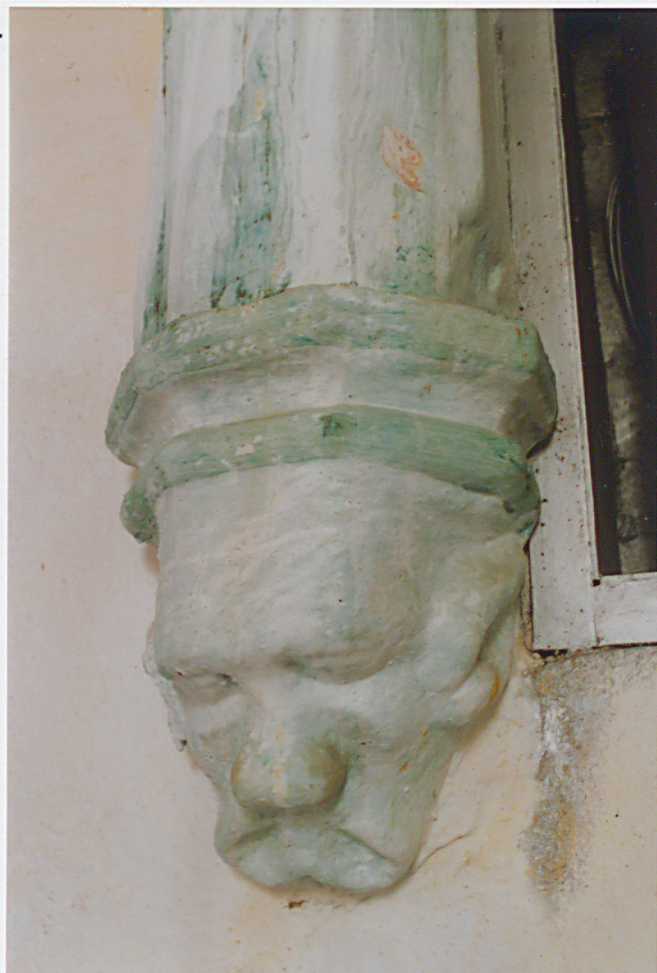
14.

**Ściany wewnętrzne** murowane z kamienia i cegły, tynkowane; detal architektoniczny wewnętrzny ogranicza się do zachowanych kamiennych elementów sklepienia zakrystii — żebra, rzeźbione wsporniki o motywach antropomorficznych i zworniki sklepienne.

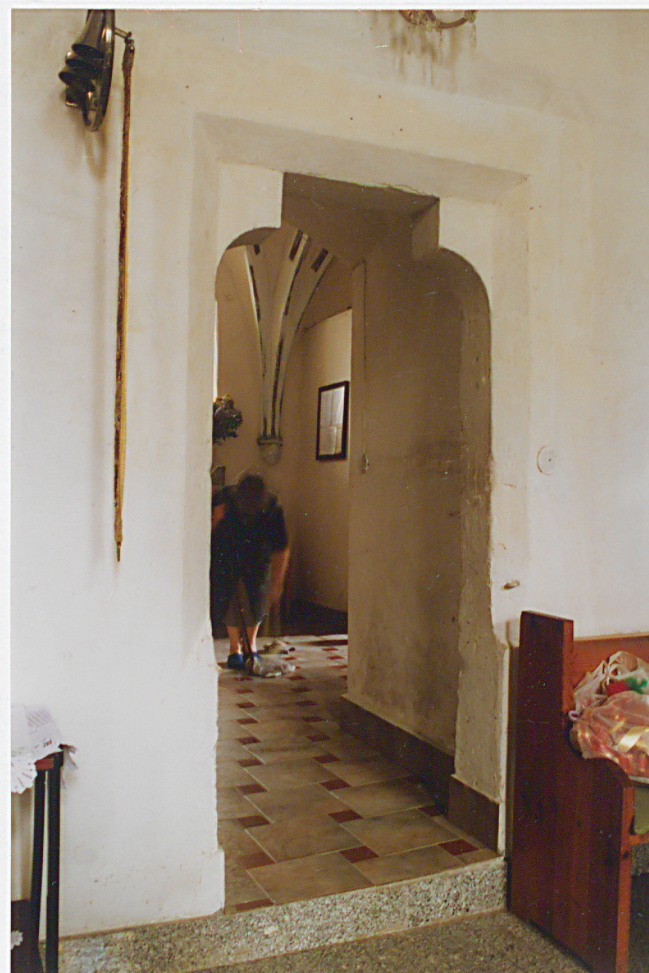
15.

**Otworki drzwiowe wewnętrzne.** Korpus kościoła skomunikowany z kaplicami pd. i zakrystią. Prezbiterium z zakrystią łączy oryginalne późnogotyckie przejście, które stanowi niewielki prostokątny otwór zamknięty łukiem 2-ramiennym, ujęty w proste kamienne obramienie o silnie sfazowanej do 1/3 wysokości węgarów krawędzi wewnętrznej; otwór przesłonięty oryginalnymi jednoskrzydłowymi metalowymi drzwiami, zaopatrzonymi w listwy wzmacniające nabite ćwiekami i w skomplikowany zamek nakładany. Kaplica pd.-wsch. dostępna z nawy przez pozbawiony stolarki, prostokątny otwór z koszowym zamknięciem. Do sąsiedniej kaplicy pd.-zach. wiedzie prostokątny otwór z jednoskrzydłowymi ciężkimi drzwiami barokowymi, zbitymi z dwóch warstw desek na listwach, wzmocnionymi ćwiekami, zdobionymi okuciami zawiasowymi i potężnym 2-zasuwowym zewnętrznym zamkiem. Dawne wejście na emporę pn. na półpiętrze przybudówki pn. zostało współcześnie zamurowane, pozostałością jest wnęka w murze, z prostokątnym, odcinkowo zamkniętym otworem, przesłoniętym jednoskrzydłowymi drzwiami ramowo-płycinowymi.
