**OŚRODEK DOKUMENTACJI  
ZABYTKÓW W WARSZAWIE**  
KARTA EWIDENCYJNA ZABYTKÓW  
ARCHITEKTURY I BUDOWNICTWA

Nr 4012  
DOLNOŚLĄSK

BUDYNEK MIESZKALNO - USŁUGOWY

LESNA.  
UL. LUBAŃSKA 1

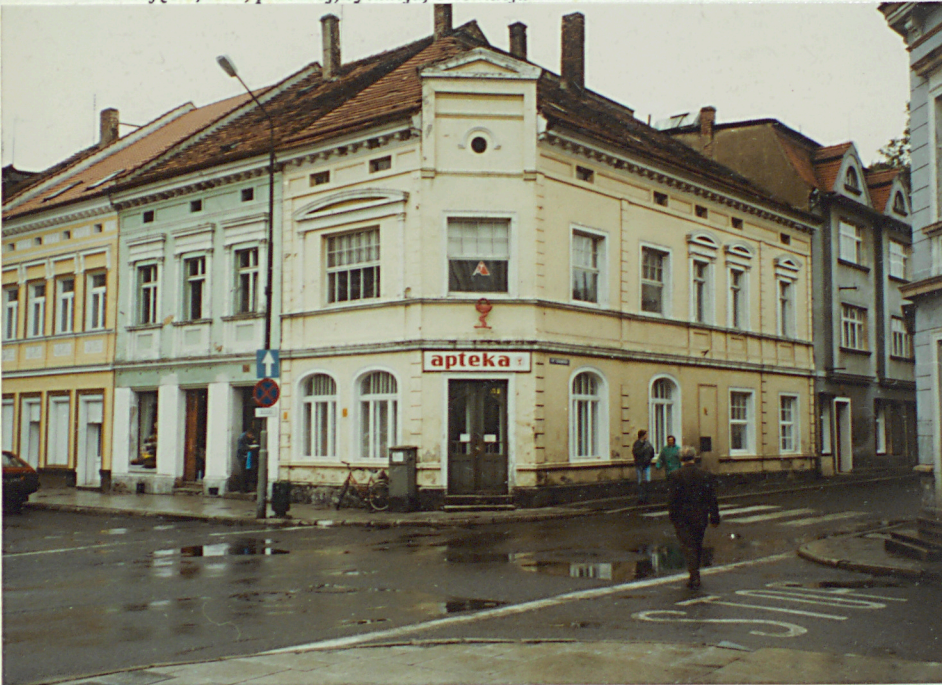
**SYTUACJA.** Budynek mieszkalno-usługowy, mieszczący w parterze aptekę i mieszkanie farmaceuty na wyższej kondygnacji. pierwotnie użytkowany jako lokal gastronomiczny. Usytuowany w północno-wschodnim narożniku Rynku, jako budynek narożny przy wylocie ulicy Lubańskiej, biegnącej na północ w kierunku Lubania. Usytuowany na prostokątnej działce w zabudowie staromiejskiej, od strony północnej i zachodniej przylega do sąsiednich budynków przy Rynku i ul. Lubańskiej. Budynek od północy łączy się z budynkiem przy ul. Lubańskiej 3, z którym w wyniku przebudowy z okresu powojennego posiada wspólną klatkę schodową. Elewacją szczytową zwrócony na północną pierzeję Rynku, kalenicową wzdłuż ul. Lubańskiej w pierzei zachodniej.
