1. Obiekt

KAMIENICA MIESZCZAŃSKA - ob. BUDYNEK MIESZKALNO-USŁUGOWY

LEŚNA

ul.Sienkiewicza 8

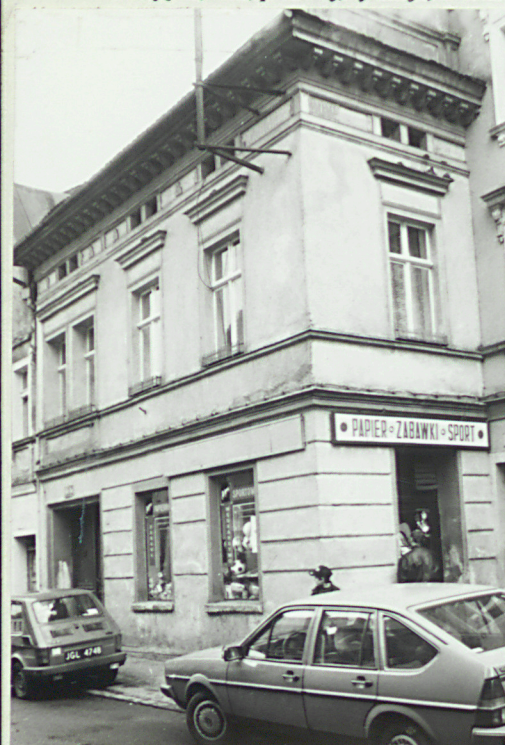
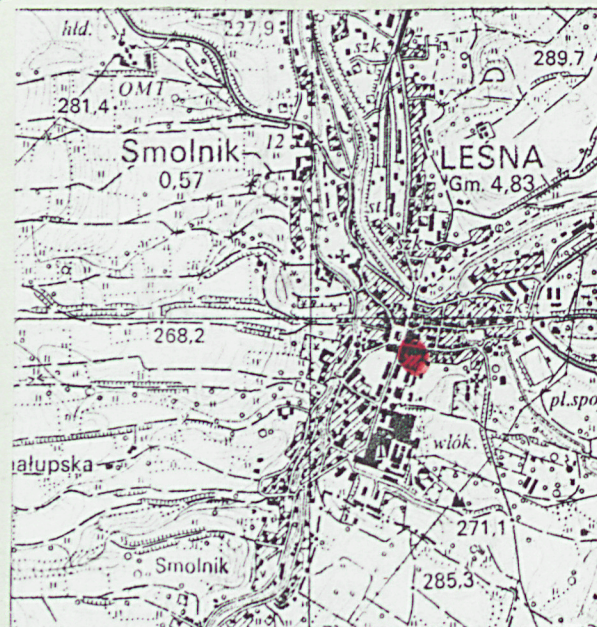
11. Zdjęcia, rzut, przekrój, sytuacja, orientacja

Budynek murowany wzniesiony z cegły na fundamentach kamiennych częściowo podpiwniczony, tynkowany z poddaszem użytkowym, dekoracja sztukatorska el. frontowej.

Bryła - zwarta, nieco wysunięta przed linię zabudowy pierzei, 2,5 kondygnacyjna z mezzaninem, usytuowana kalenicowo do ulicy, częściowo podpiwniczona z poddaszem użytkowym, nakryta dachem dwuspadowym w różnym kącie nachylenia

Elewacja - frontowa - w partii boniowanego parteru 3-osiowa niesymetryczna po lewej obszerne otwory sieni. Kondygnacje rozdzielone profilowanymi gzymsami, 1-piętro 4-osiowe, dwie osie z lewej /nad sieni/ zdwojone zwieńczone wspólnym nadokiennikiem, ławy podokienne w postaci gzymsu biegnącego przez całą szerokość fasady. Otwory mezzanina zdwojone we wspólnych obramieniach między nimi prostokątne okyciny, wypełnione skromną dekoracją sztukatorską. Całość zwieńczona gzymsem kroksztynowym.

<p>14. Kubatura</p> <p>ok. 1650 m³</p>	<p>15. Powierzchnia użytkowa</p> <p>495 m²</p>	<p>16. Przeznaczenie pierwotne</p> <p>kamienica mieszczańska</p>	<p>17. Użytkowanie obecne</p> <p>bud.mieszkalno-usługowy</p>
<p>18. Prace budowlane i konserwatorskie, ich przebieg i dokumentacja</p> <p>Bieżące prace remontowe m.in.</p> <ul style="list-style-type: none"> - przekładki pokrycia dachowego - wymiana rynien i rur spustowych - remonty elewacji - częściowa wymiana instalacji, tynków, stolarki - adaptacja wnętrz handlowych 		<p>19. Stan zachowania (fundamenty, ściany zewnętrzne, ściany wewnętrzne, sklepienia, stropy, konstrukcje dachowe, pokrycie dachu, wyposażenie i instalacje)</p> <p>Zawilgocone mury piwnic i parteru, spękania murów, niewielkie przecieki dachu, ubytki tynków sieni el. tylnej, instalacje częściowo do wymiany.</p>	
		<p>20. Najpilniejsze postulaty konserwatorskie</p> <p>Osuszyć i sklamrować mury budynku, uzupełnić tynki. Zachować bryłę budynku, kształt dachu i rodzaj pokrycia dachowego, rzut kondygnacji, klatkę schodową, dyspozycję i dekorację elewacji frontowej, stolarkę, sztukaterię poddać prawidłowym zabiegom konserwatorskim.</p>
