**OŚRODEK DOKUMENTACJI  
ZABYTEKÓW W WARSZAWIE**  
KARTA EWIDENCYJNA ZABYTEKÓW  
ARCHITEKTURY I BUDOWNICTWA

BUDYNEK MIESZKALNO - USŁUGOWY

LEŚNA

ul. Szkolna 1

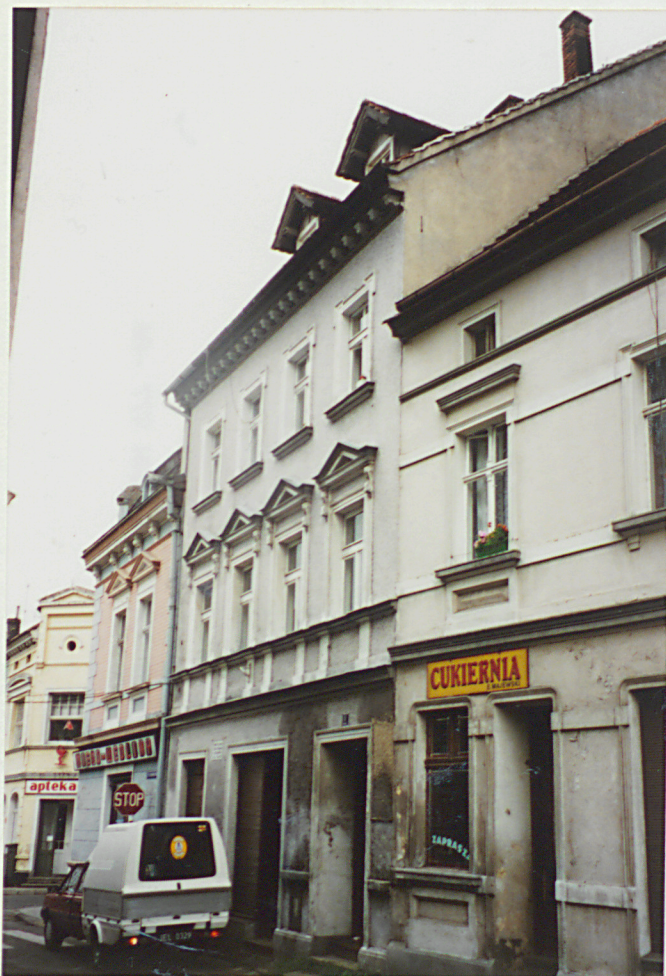
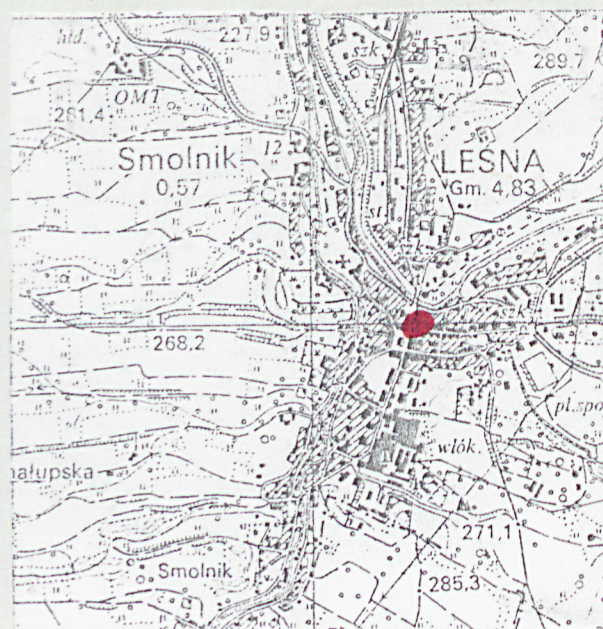
11. Zdjęcia, rzut, przekrój, sytuacja, orientacja

Budynek usytuowany w zabudowie staromiejskiej miasta, w pierzei ulicy Szkolnej, prowadzącej w kierunku Swiecia, Czochoy i Złotnik Lubańskich, pomiędzy budynkami przy ul. Lubańskiej 2 i ul. Szkolnej 3, w pobliżu wlotu ulicy Szkolnej do Rynku. Stanowi istotny element zabudowy pierzei północnej ulicy.

Rzut - w kształcie regularnego prostokąta, o węższym boku od strony ulicy Szkolnej, wydłużony w kierunku północnym, w stronę podwórza. Dwutraktowy. Znaczna część pomieszczeń parteru od strony zachodniej wykorzystana jako zaplecze sklepu mieszczącego się w sąsiednim budynku przy ul. Lubańskiej 2, z którym jest skomunikowana poprzez przejście usytuowane w narożniku południowo-zachodnim. Wejście do części mieszkalnej poprzez drzwi usytuowane w skrajnej wschodniej osi. Prowadzi ono do sieni, przez którą przechodzi się do klatki schodowej prowadzącej do mieszkań na wyższych kondygnacjach, usytuowanej w drugim traktcie w północnej części budynku....ciąg dalszy - wkład-

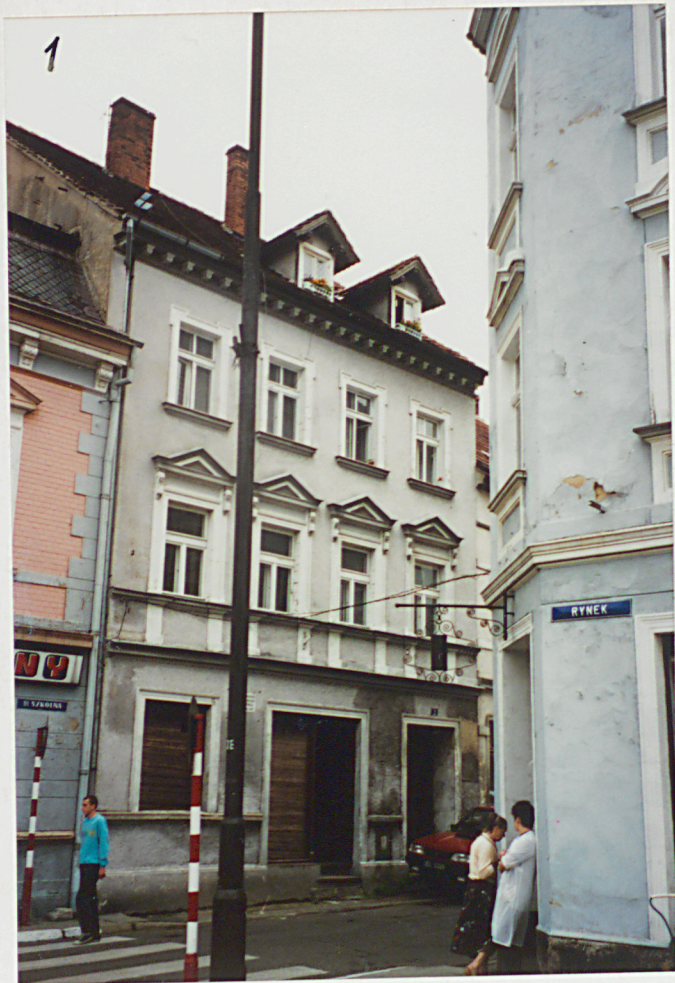
Elewacja frontowa 4 osiowa. Płaszczyzna ściany pokryta cyklinowanym tynkiem z którą kontrastują białe detale obramowań. Partia parteru nie powtarza podziałów osiowych górnych kondygnacji, wydzielona profilowanym gzymsem międzykondygnacyjnym. Otwory okienne, o zmniejszających się na każdej następnej kondygnacji wymiarach ujęte są w profilowane obramienia. W parterze otwory drzwiowe i okienne obramowane są profilowanymi prostokątnymi opaskami. Najbardziej okazałe dekorowane są otwory okienne drugiej kondygnacji obramowane bogato profilowanymi opaskami i zwieńczone trójkątnymi szczytami wspartymi na wolutowych konsolkach dekorowanych liśćmi akantu. Obramowania na wysokości parapetów połączone są gzymsem, gierzowanym na osiach obramowań, tworząc fryz cokołowy pomiędzy gzymsem międzykondygnacyjnym a oknami, poprzedzielanymi przedłużonymi wzdłuż osi obramowań pilastrowymi wspornikami. Okna trzeciej kondygnacji ujęte w prostokątne profilowane obramowania obwiedzione listwą, wyładowane w formie prostokątnych uszaków w górnych narożnikach. Na wysokości parapetów odcinki gzymsu. Wyładowany nieco przed lico gzyms wieńczący wsparty na gęstym rytmie konsolek kostkowych.

- 1.-elewacja frontowa południowa
- 2.-elewacja frontowa, fragment, widok na 1 piętro
- 3.-okno 1 piętra w elewacji frontowej
- 4.-facjaty w elewacji frontowej
- 5.-witryna z żaluzją w elewacji frontowej
- 6.-witryna i wejście do sklepu w elewacji frontowej
- 7.-stolarka głównego otworu wejściowego -el. frontowa
- 8.-główny otwór wejściowy - el. frontowa
- 9.-elewacja tylna, północna
- 10.-elewacja tylna, pn., fragment
- 11.-glazura w sklepie na parterze
- 12.- "- "- "- detal

<p>20. Najpilniejsze postulaty konserwatorskie</p> <p>Osuszyć mury piwnic i parteru, uszczelnić pokrycie dachowe, wymienić i naprawić tynki sieni kl.schodowej, elewacji. Zachować bryłę budynku, kształt dachu i rodzaj pokrycia dachowego, dyspozycję, artykulację i dekorację elewacji frontowej, stolarkę drzwiową i okienną.</p>
