ZESPÓŁ FOLWARCZNY - COBORA 1/1

1869 rok.

HENRYKOWICE

OBORA

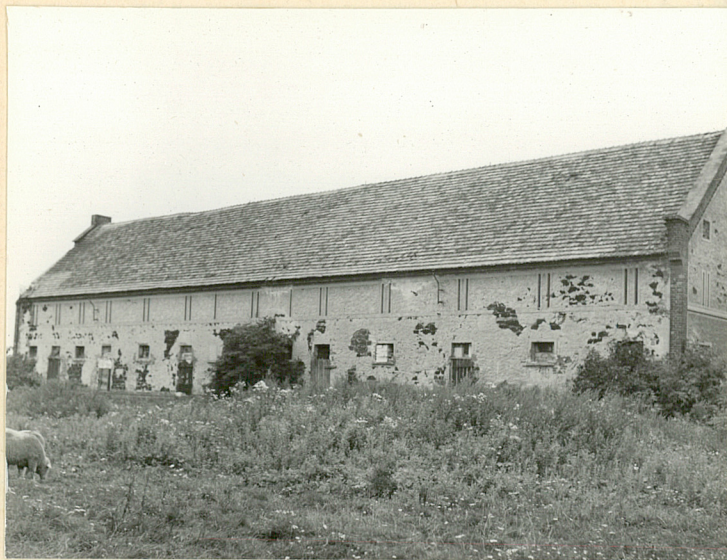
Fot. 1

1. Elewacja wschodnia od strony wnętrza dawnego podwórza gospodarczego.
2. Elewacja południowa od strony pozostałości parku i ruiny budynku mieszkalnego.

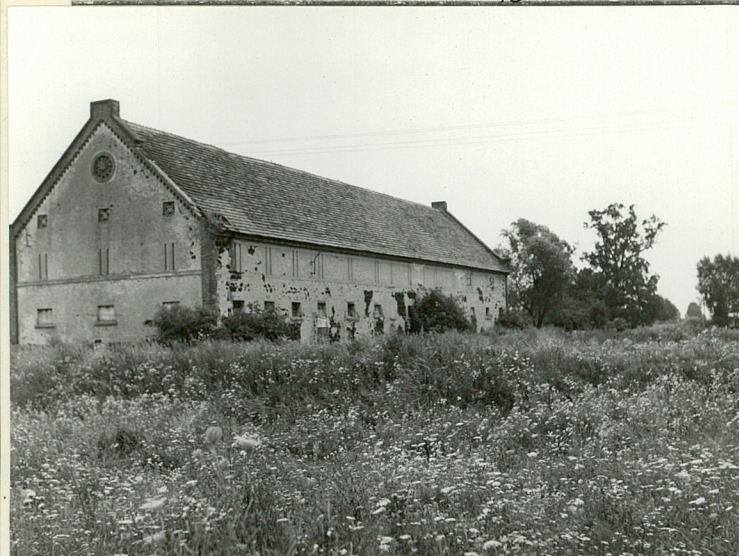
HENRYKÓWICE
Fot. 3

3. Elewacja zachodnia od strony łąki okalającej zespół folwarczny.
4. Otwór okienny w gładkiej opasce z tynku - elewacja wschodnia.
5. Szczyt elewacji południowej - data budowy obory.

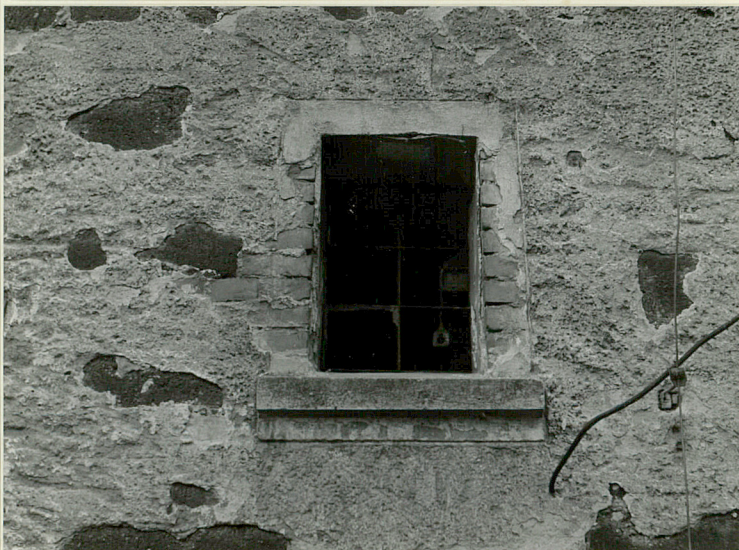
czami, obejmującymi również krokwie pełnych więźarów. Złącza spięte zostały za pomocą kołków drewnianych i ściąągów metalowych.

Pokrycie dachu - dachówką ceramiczną, karpiówką, podwójnie, w koronkę na łątach. Kalenica uszczelniona gąsiorami ceramicznymi.

Otwory okienne o wykroju stojących prostokątów, zamknięte odcinkowo, wypełnione oknami stalowymi, sześciokwaterowymi, szklonymi. Pozostałe otwory w kształcie leżących prostokątów wtórne, wypełnione oknami stalowymi.

Otwory drzwiowe w kształcie stojących prostokątów zamknięte odcinkowo, wypełnione wtórnie wrotami drewnianymi, jedno i dwuskrzydłowymi, deskowo-listwowo - zastrzałowymi, okutymi na zawiasy pasowe.

Podłogi i posadzki - w przyziemiu posadzka z cegły ceramicznej oraz wtórnie cementowa zatarta na gładko. Na poddaszu polepa gliniana.

Rzut - budynek obory założony został na planie prostokąta wydłużonego na os północ - południe, z wejściami (częściowo wtórnymi) do budynku od strony wschodniej. Wnętrze pierwotnie jednoprzestrzenne, wsparte na dwóch rzędach kolumn, obecnie podzielone zostało ścianami działowymi na trzy pomieszczenia nie połączone ze sobą komunikacyjnie.

Bryła - budynek jednokondygnacyjny, niepodpiwniczony, z poddaszem użytkowym, nakryty dachem dwuspadowym o znacznym nachyleniu połaci i wysuniętym okapie. Ściany szczytowe zamknięte trójkątnie, wyniesione ponad płaszczyznę połaci dachu i ujęte po bokach w wysunięte znacznie ceglane kostki o ujęciu schodkowym oraz zwieńczone kostką prostokątną. Bryła zwarta, ustawiona na niskim, nieznacznie wysuniętym cokole.

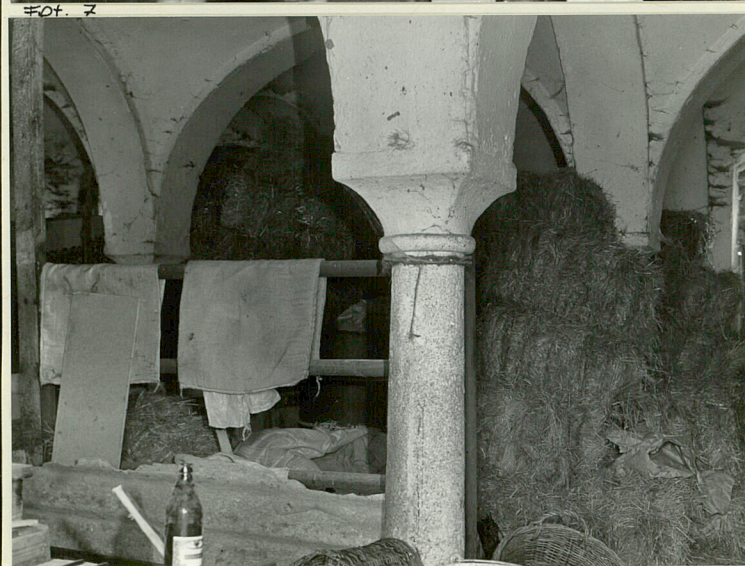
obory.

Wnętrze pierwotnie jednoprzestrzenne, wsparte na dwóch rzędach kolumn, nakryte sklepieniami żagielkowymi. Obecnie wnętrze wtórnie podzielone na trzy pomieszczenia nie połączone ze sobą komunikacyjnie.

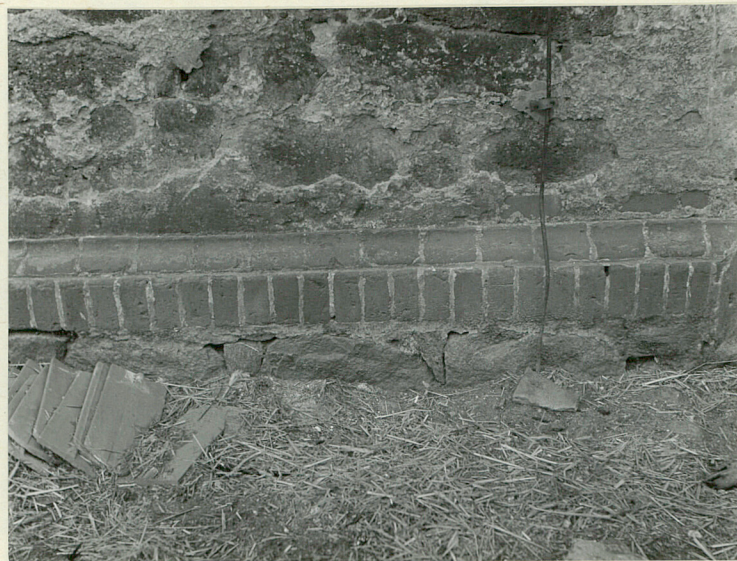
Fot. 10

Fundamenty murowane z kamienia polnego łamanego na zaprawie wapiennej, zakończone u góry warstwą cegły ułożonej na " rolkę", oraz warstwą sfazowanych główek cegieł. Fundamenty nieotynkowane.

9. Elewacja północna .
10. Elewacja zachodnia - fragment fundamentów kamiennych.
11. Poddasze - wnętrze - widok od strony południowej poddasza.
12. Fragment konstrukcji więźby dachowej - słupki ścianki kolankowej z zastrzałami i kleszczami nad płatwiami stopowymi.

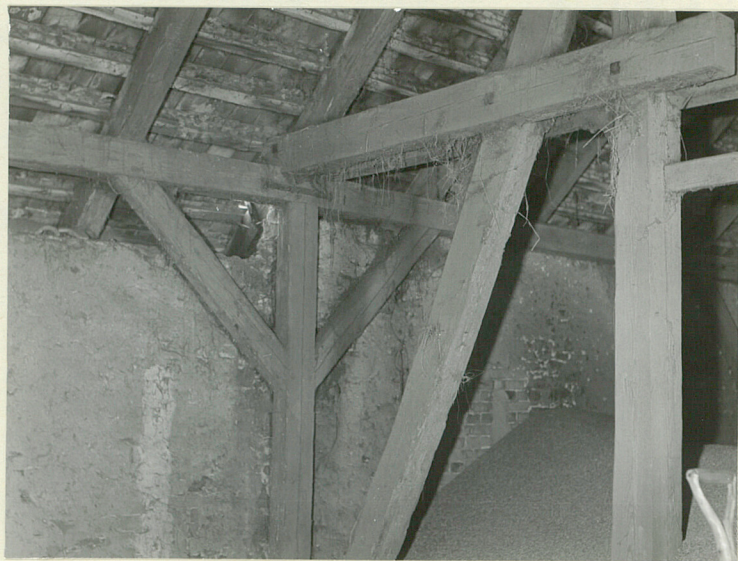
Fot. 12

Wieżba dachowa drewniana o ustroju płatwiowo - kleszczowym, oparta na ramie stolcowej. Każdy z więźarów pełnych oddzielony jest od kolejnego czterema więzarami niepełnymi. Słupki przyściennie ustawione przy ścianach wzdłużnych (ścianka kolankowa) dzwigają płatwie stopowe a stolce pionowe dzwigają płatwie pośrednie, tworząc ramę stolcową. Krokwie oparte zostały u dołu na płatwiach stopowych a w połowie swej długości na płatwiach pośrednich, Więźba usztywniona została poprzecznie przez zastrzały wczopowane dołem w belki więzarowe, tuż u podstawy słupków przyściennych a górą w słupy pionowe, wolnostojące. Zastrzały te spięte zostały ze słupami wolnostojącymi krótkimi kleszczami obłapującymi również krokwie pełnych więźarów nad płatwiami stopowymi. Stolce naprzeciwległe ramy stolcowej spięte zostały długimi klesz-
