1. Obiekt zabytkowy

budynzek mieszkalny - Plac Wolności Nr 84

Lubomierz

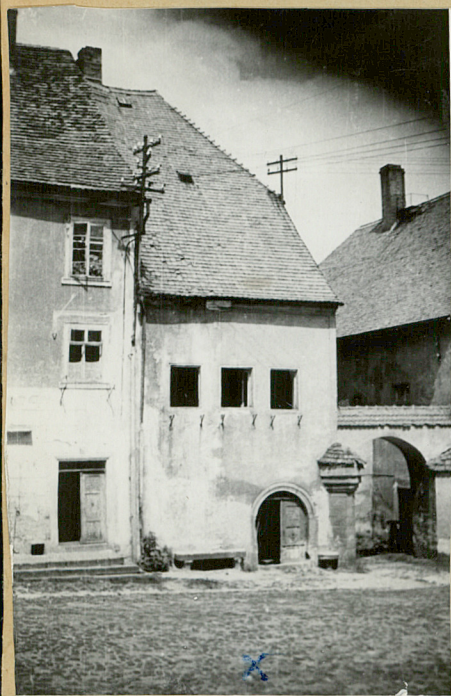
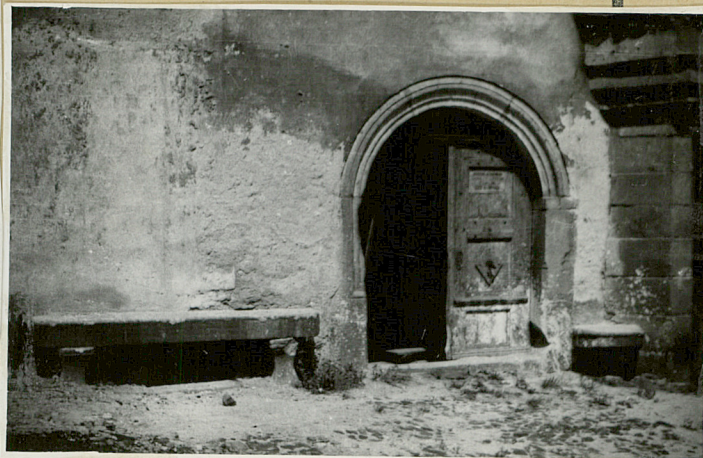
31. Szkic sytuacyjny, plan schematyczny, uwagi opisowe, fotografia

Zniszczone stropy i ściany

Zdeklarowany - zagrożony - zniszczone ściany, uszkiełło ścian kolumn.

Wysokość budynku: 9.00 m

Budynek renesansowy  
wymaga zabezpieczenia  
i remontu (dnia  
wartości zabytkowa).
