1. Obiekt

SPICHLERZ - d. MŁYN

SŁAWOSZOWICE

## SPIS ILUSTRACJI I FOTOGRAFII

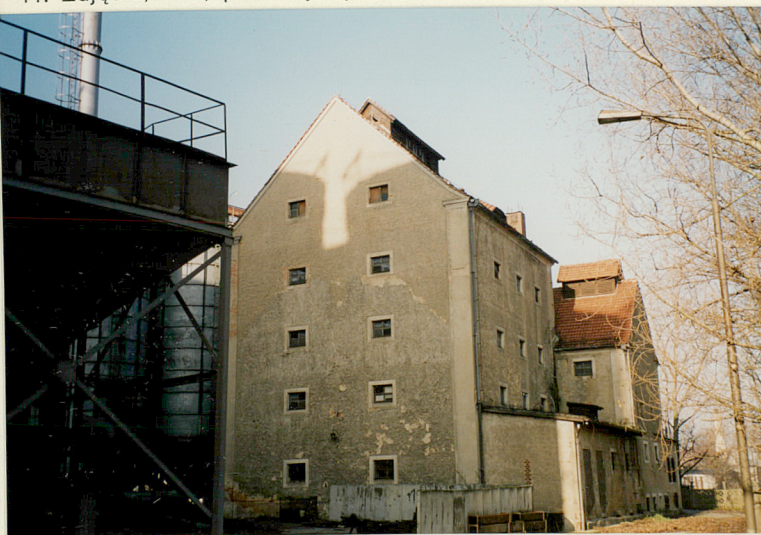
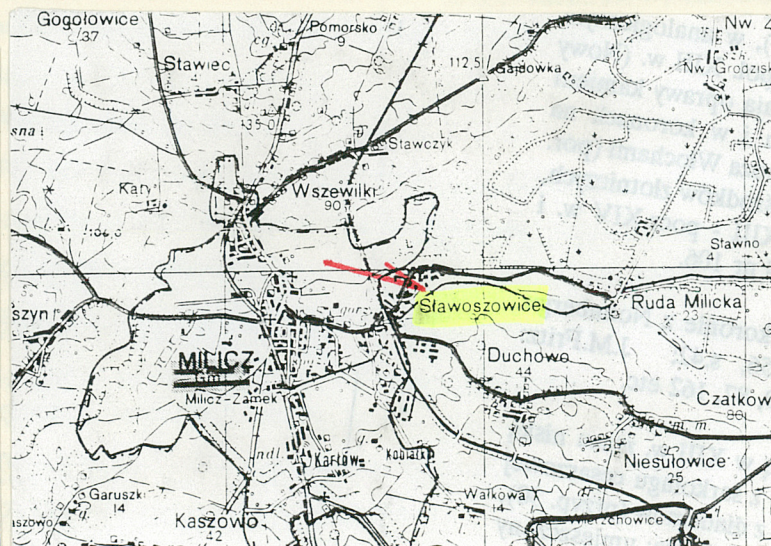
11. Zdjęcia, rzut, przekrój, sytuacja, orientacja

**SYTUACJA** - Sławoszowice usytuowane są ok. 3 km na wschód od Milicza w obniżeniu Grabownicy na prawym brzegu Baryczy. Dawny młyn znajduje się na zachodnim skraju wsi, po południowej stronie lokalnej drogi do Rudy Milickiej. Otoczony jest od północy i południa nowoczesnymi silosami zbożowymi, które zasłaniają jego bryłę.

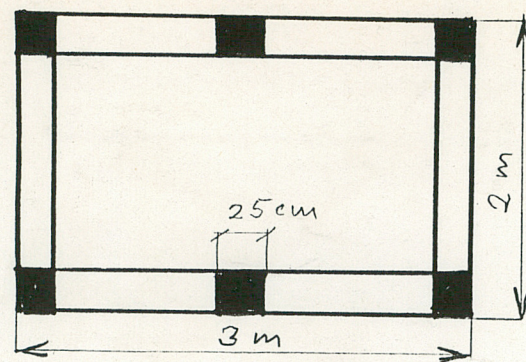
komora. przekrój 1:50

**Spichlerz:** 6 zbiorników na zboże o konstrukcji ażurowej z umieszczonych pod kątem 45° listew, każdy o poj. ok. 72 m<sup>3</sup>, o wymiarach 2 x 3 x 12. W świetlikach - drewniane żaluzje.

| IV. komora, przekrój 1:50, | 12. okno I kond., | 24. drzwi wejściowe, |

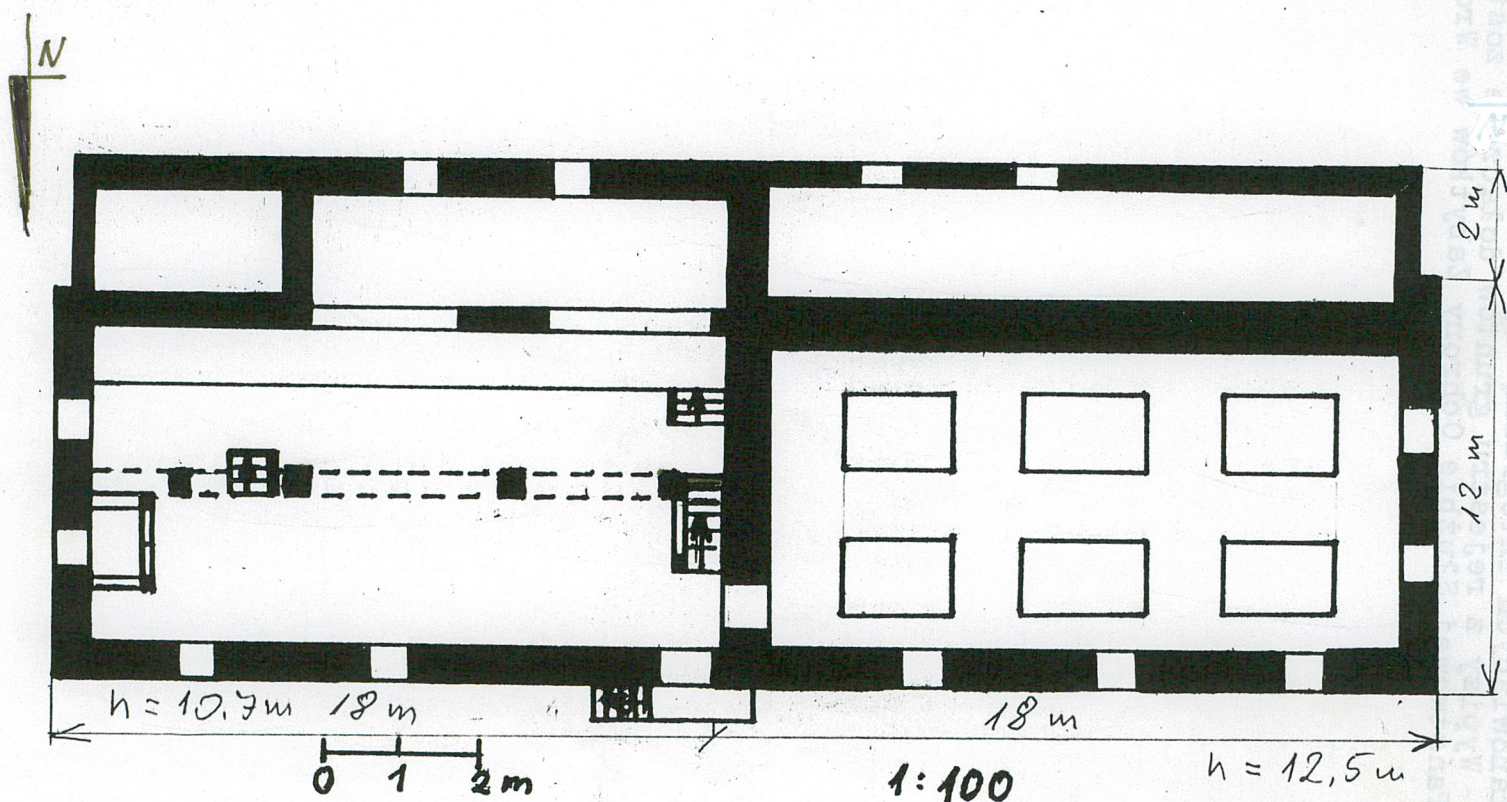
**spichrz:** drewniana płatwiowo-kleszczowa z jętkami i wiatrownicami. Słupy wspierane są jętkami do ok. 1/3 wys. a łączone dwoma poziomami kleszczy. Dodatkowym usztywnieniem płatwi są miecze (z obu stron). Wiatrownice umieszczone są w 4 narożnikach.

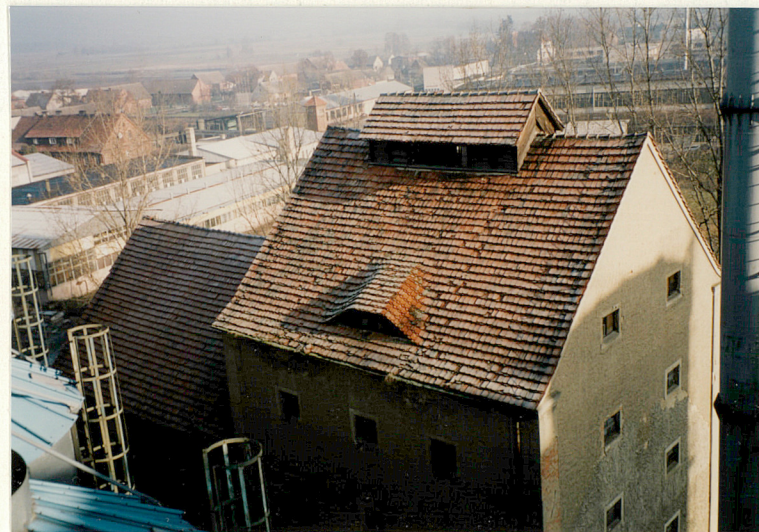
9

| I. mapa topograficzna 1:100.000, | 9. północna połąć dachu, | 21. konstrukcja świetlika cz.wsch. |

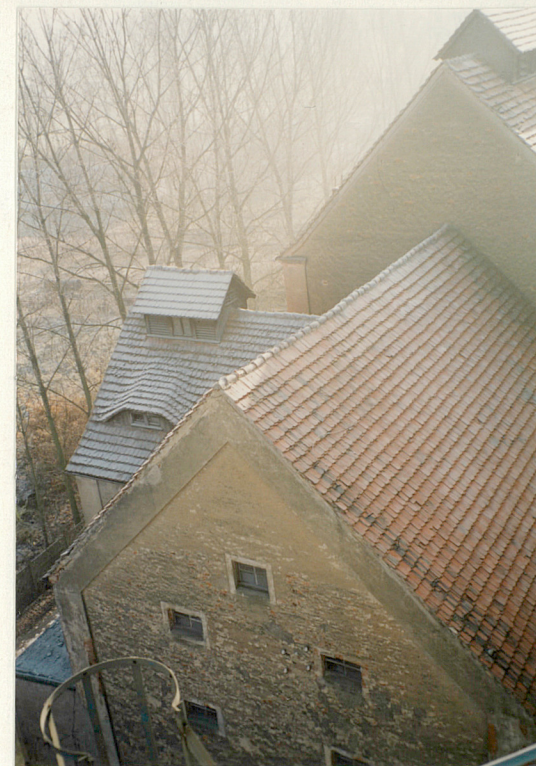
10

| II. plan sytuacyjny 1:4000 | 10. część wschodnia dachu, | 22. kolektor, |

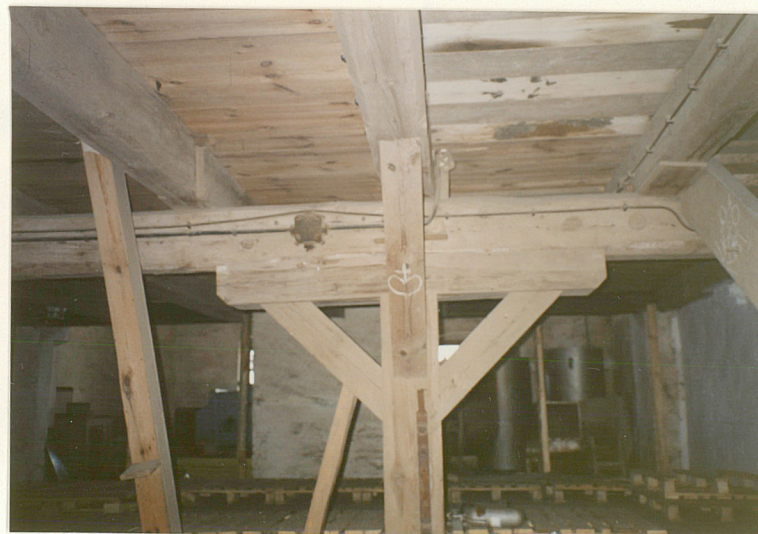
13

**stropy:** drewniane, belkowe z sosnami, wsparte na słupach z mieczami. Belki przyściennie oparte na schodkowych konsolkach, belki o sfazowanych krawędziach z zaciosami.

| 1. widok ogólny, | 13. słup I kond., | 25. okno parter cz.zach., |

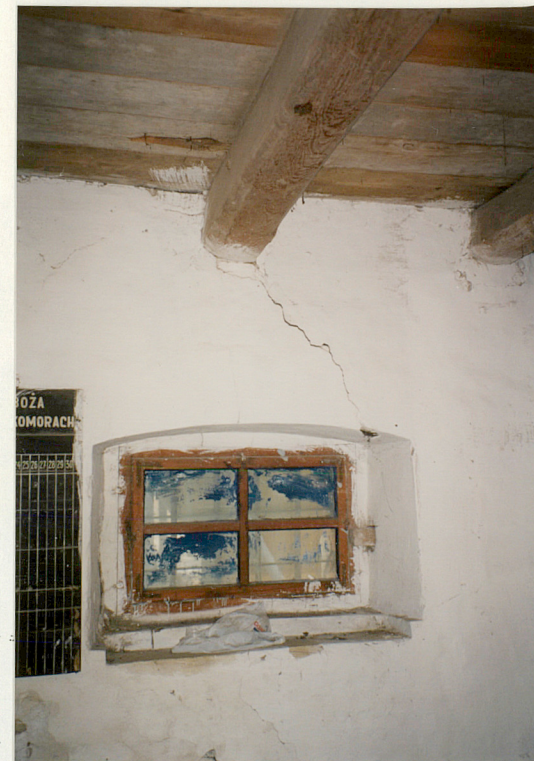
12

**otwory:** **drzwiowe** - prostokątne z łękiem odciążającym od wewnątrz i ościeżami, obramione gładką opaską tynkową, drzwi drewniane spągowe nitowane ze skoblem i zawiasami kutymi od wewnątrz; **okienne:** niewielkie, prostokątne z łękiem odciążającym, wnęką i obustronnymi ościeżami, okna skrzynkowe, drewniane jednoskrzydłowe ze szprosami, 4-kwaterowe, w partii przyziemia stalowe kraty.

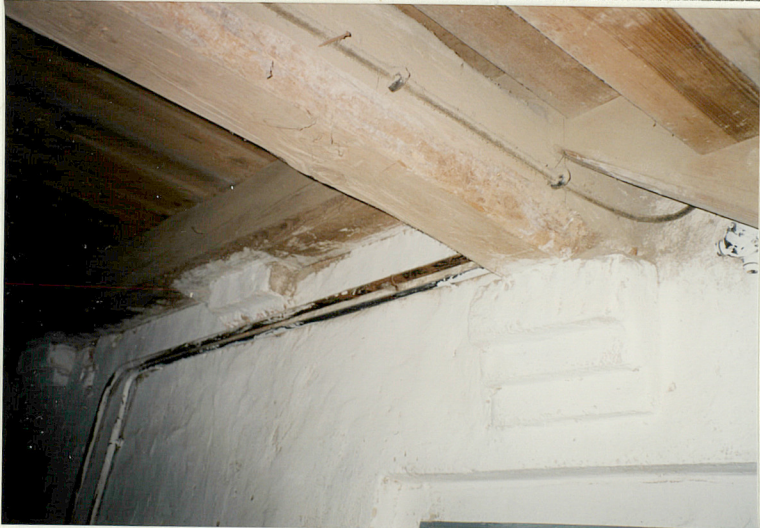
15

| 3. widok od płd.-wsch., | 15. konsolki (I kondgn.), | 27. kanał, |

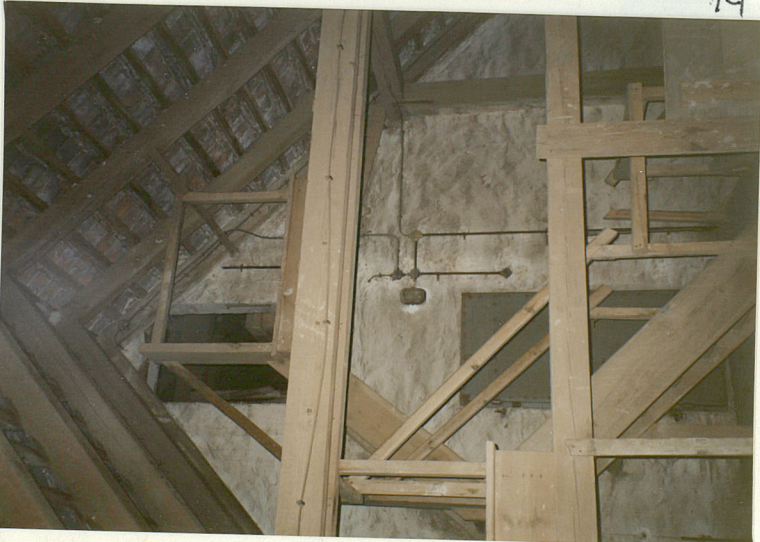
17

**schody:** **zewewnętrzne** - cementowe, proste, jednobiegowe; **wewnętrzne** - proste, drabiniaste, z prostą poręczą o drewnianych stopnicach i policzkach; **w poddaszu** - dwubiegowe z podestem o drewnianych stopnicach, policzkach, z prostą poręczą.

| 4. elewacja wschodnia, | 16. schody p (sch | 28. komora zbożowa, widok cz. g |

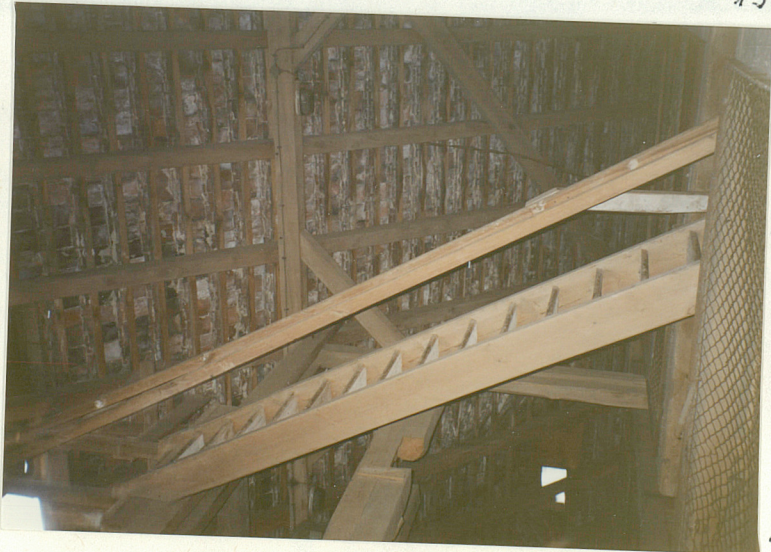
18

| 6,7 elewacja północna, | 18. schody poddasza cz. zach., | 29. komora, widok z góry, |

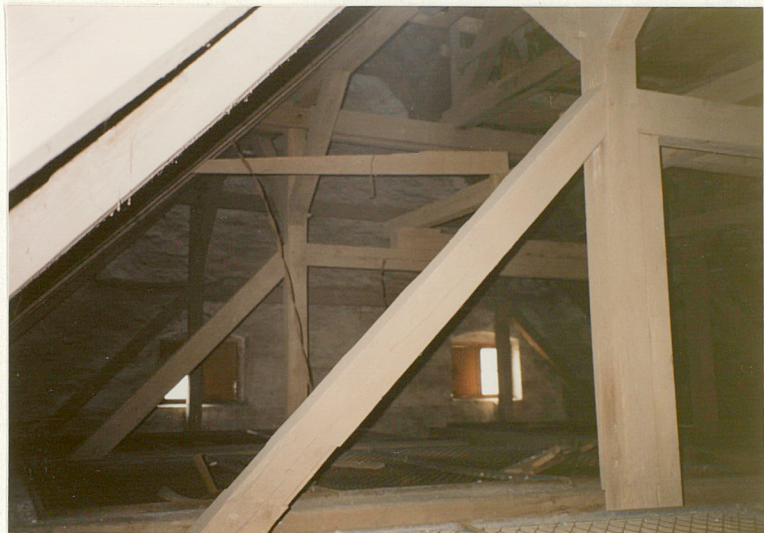
19

| 8. elewacja północna (widok z góry), | 19. więźba dach. część zach., | 30. komory I kondygn. |

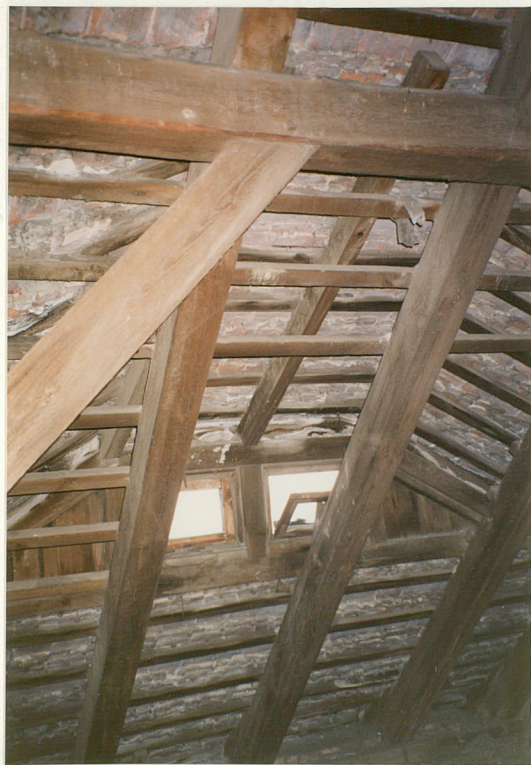
20

**wieżba dachowa:** młyn - drewniana płatwiowo-kleszczowa z 3 słupami łączonymi z płatwami i kleszczami za pomocą stalowych kotew. Słupy środkowe wzmacniane z obu stron mieczami.

| | 20. konstruk. lukarny cz.wsch., | 31. ściana zewn. komory, |

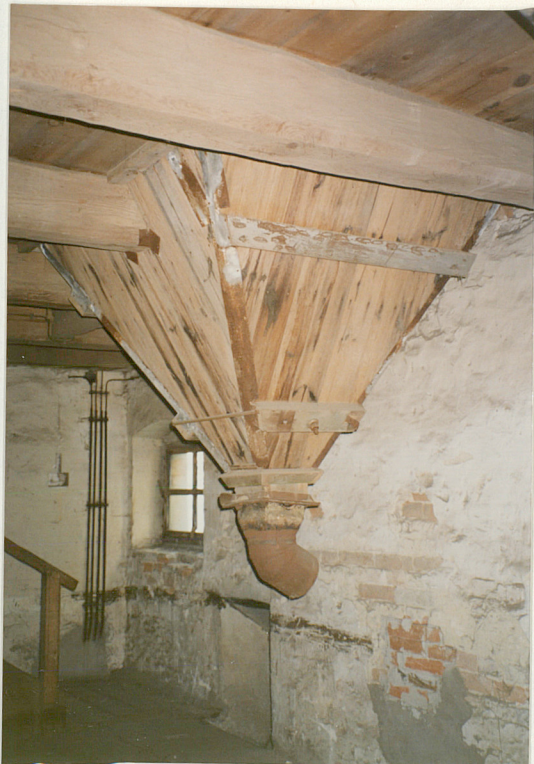
22

**Wypozażenie:** z dawnego młyna zachował się tylko kanał, w którym umieszczano koło napędowe (łopatkowe) oraz kolektor (I kondygn.)

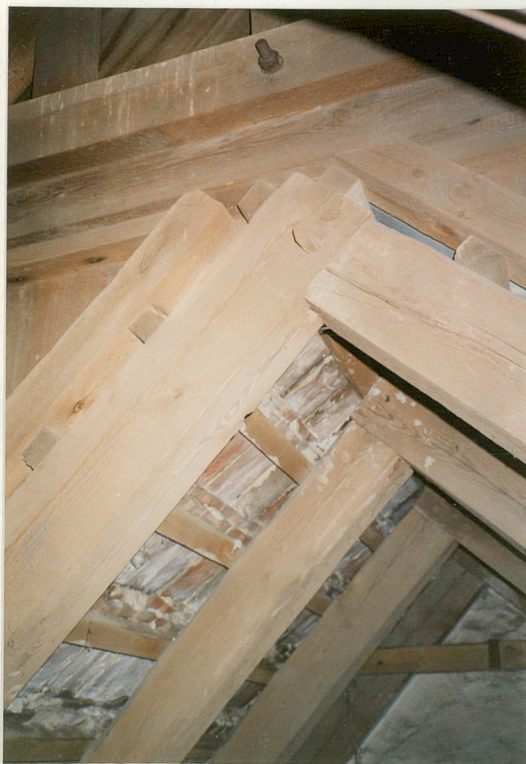
23

| III. przekrój parteru 1:100 | 11. lizena, | 23. konstr. świetlika w cz.zach. |

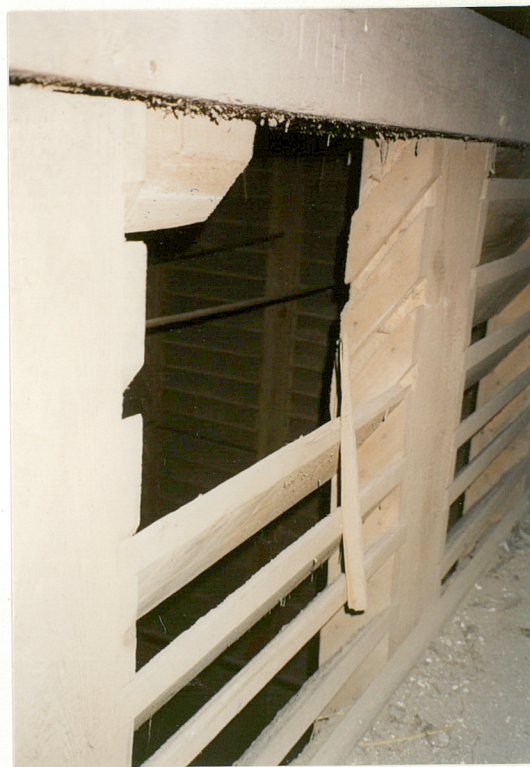
32

| | | 32. konstrukcja komory, |

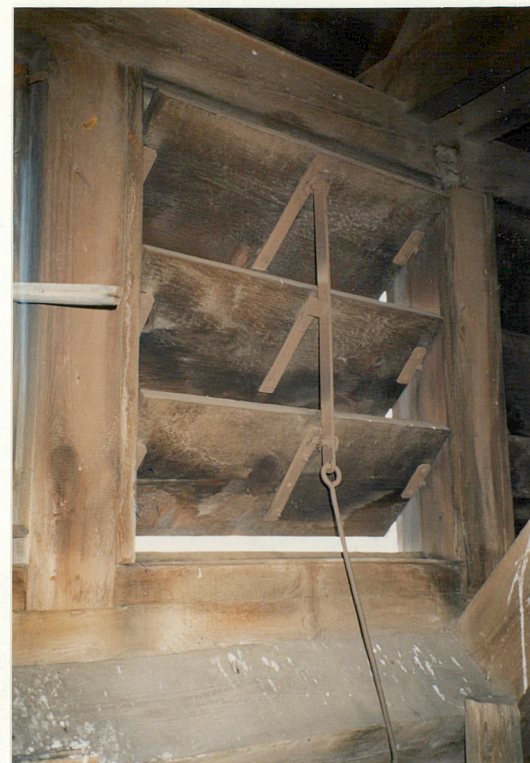
33

| | | 33. żaluzje. |
