PAŁAC OB. RUINA

MANIÓW MAŁY

1. Miejscowość	2. Obiekt (nazwa jak w karcie)	3. Zawartość wkładki (nazwa obiektu lub materiału uzupełniającego)
M A N I Ó W M A Ł Y	pałac, ob. ruina	c.d. opisu

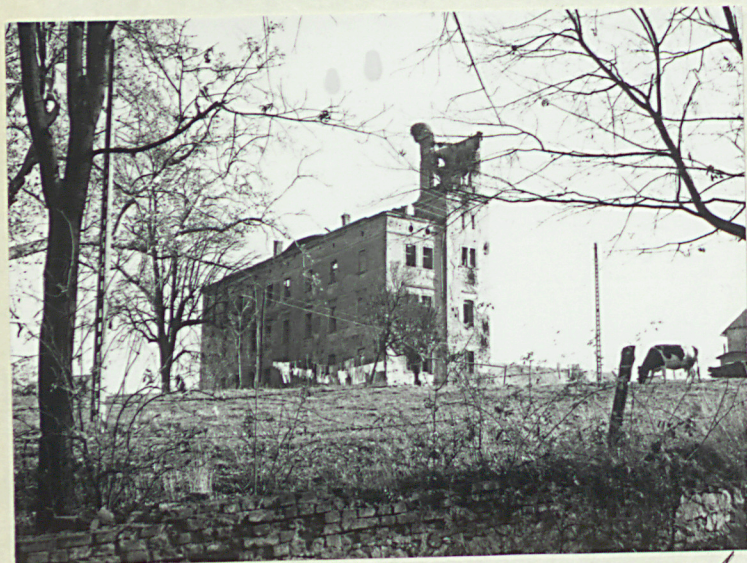
11. Zdjęcia, rzut, przekrój, sytuacja, orientacja

Wieś znajduje się w kierunku południowym od drogi z Mietkowa do Domanic. Dwór (pałac) wraz z zabudowaniami folwarcznymi usytuowany na wzniesieniu, na którym - od strony północnej - rozciąga się park z III ćw. XIX w., typu swobodnego, schodzący aż do w/w drogi. Od strony południowej pałacu rozciąga się majdan gospodarczy dawnego folwarku z centralnie umieszczoną na osi pałacu drogą dojazdową, prowadzącą do dalszej części wsi.

Przed frontem resztki dawnego gazonu. Całość założenia dobrze widoczna z dróg dojazdowych do miejscowości, góruje nad nią.

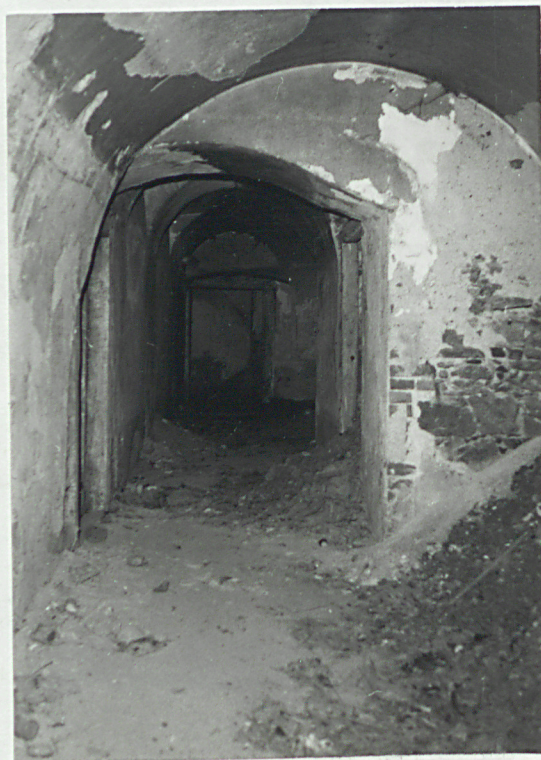
23. Piwnice - korytarz w traktie środkowym.
24. Piwnice - pomieszczenie pod hallem.

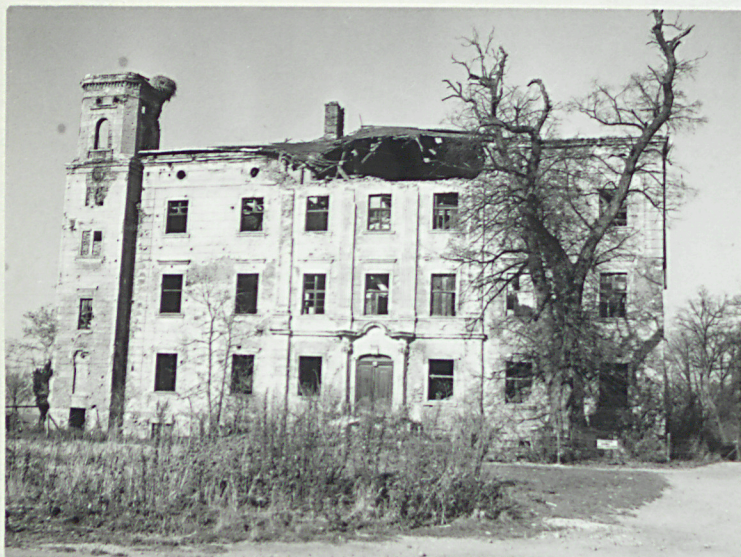
E. frontowa - południowa: 2-częściowa, 10-osiowa, 4-kondygnacyjna z mezzaninem jako V kondyg.. Otynkowna - boniowanie. Korpus (7-osiowy) zaakcentowany 3-osiowym pseudoryzalitem. Tworzą go cztery kanelowane pilastry pierwotnie podtrzymujące trójkątny naczółek. Pilastry ob. bez głowic, które miały jońskie woluty, połączone z ornamentem palmetowym i rzeźbą łabędzia o szeroko rozłożonych skrzydłach, przebiegają przez II i IV kondyg., wsparte są na wysokich cokołach obejmujących kondygnacje parteru do wysokości gzymsu wieńczącego portal główny. Portal główny (barokowy) - umieszczony na osi środkowej (opis patrz otwory drzwiowe); w partii strychu zaakcentowanej szerokim pasem fryzu umieszczono oculus, a nad fryzem profilowany gzyms wieńczący.

1. Widok ogólny od str. pld-zach.
2. Elew. frontowa - południowa.
3. Elew. północna.
4. Elew. wschodnia.
5. Elew. zachodnia.
6. Barokowy portal - elew. połd.

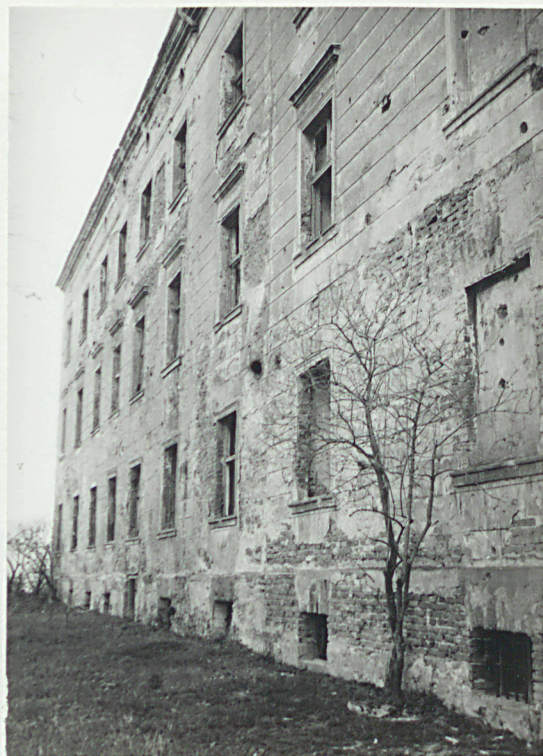
3

E. tylna - północna: - 9-osiowa, symetryczna, 4-kondygnacyjna z mezzaninem; wystrój - boniowanie, fryz w partii strychu i profilowany gzyms wieńczący - jak w fasadzie. W piątej osi od zachodu, w partii piwnic - otwór okienny, na początku XX w. przerobiony na drzwiowy.

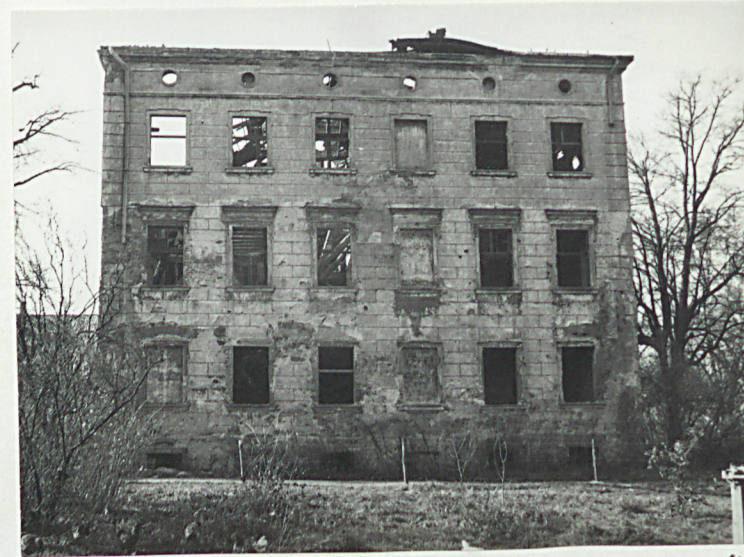
4.

E. boczna - wschodnia: - wystrój jak elew. pñn. 4-kondyg. z mezzaninem, 6-osiowa, symatryczna. 3 oś od północy - zamurowana na wszystkich kondyg.

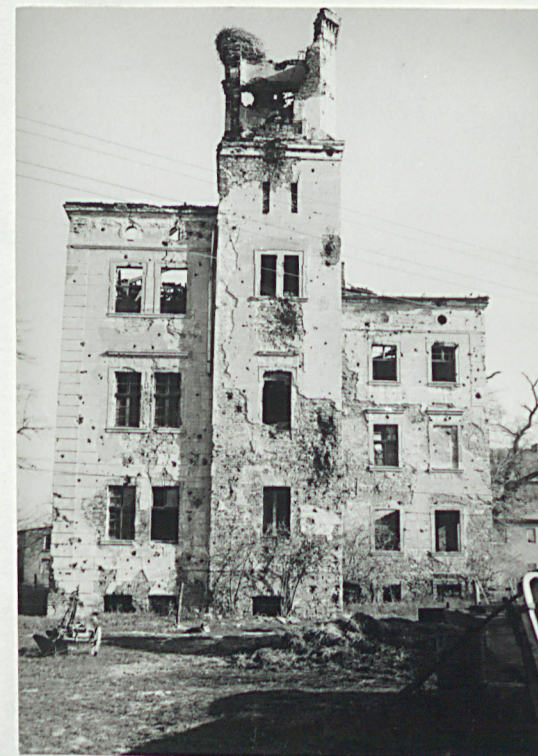
5.

E. boczna - zachodnia: - 3-częściowa (środkowa część - wieża), 6-osiowa, niesymetryczna. Wysunięta przed lico wieża o podziałach i otworach okiennych jak w fasadzie; ponad gzymsem wieńczącym czworoboczny korpus wieży, w partii ośmio-bocznej (ob. całkowicie zrujnowanej) znajdował się otwór okienny zamknięty łukiem pełnym. Łącznik 2-osiowy o otworach okiennych w uszakowatych obramieniach. Na II kondyg. wspólne nadproże. Otwory nieco węższe niż w korpusie i umieszczone w mniejszych od siebie odległościach. Korpus 3-osiowy, symetryczny, z zamurowanym otworem okiennym na I kondyg. w osi płn. i na 2 kondyg. w osi pld.

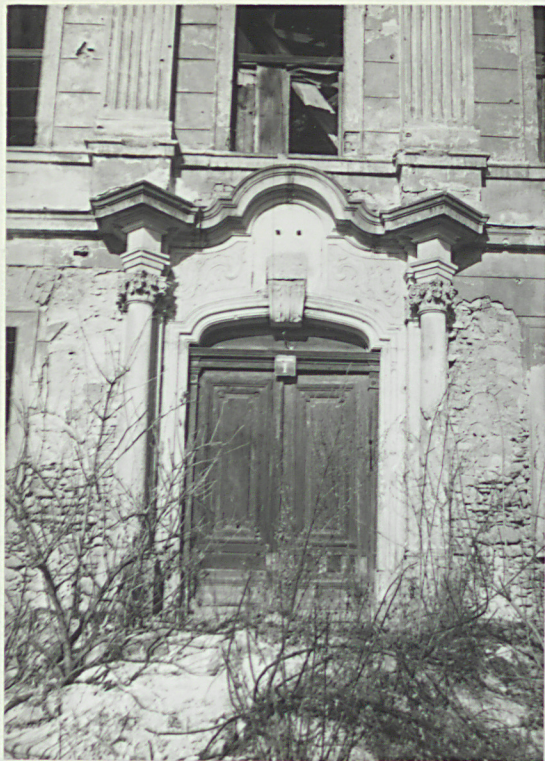
6.

- barokowy portal - kamienny, zamknięty nadwieszonym łukiem koszowym, silnie spłaszczonym; Ujęty jest dwiema kompozycyjnymi kolumnami o gładkich trzonach stojących na prostopadłościennych cokołach ustawionych ukośnie. W tle kolumn znajdują się pilastry. Obramienie portalu (węgary i nadproże) - bogato profilowane. W łuku nadproża klucz zdobiony grzebieniami rocaillowymi. Klucz stanowił pierwotnie podporę rzeźbionej tarczy (ob. nieistniejącej), która znajdowała się nad nim, w miejscu łukowato wygiętego gzymsu wieńczącego portal. Po obu stronach tarczy istnieją dwa pola o ozdobnym kształcie z wypełnieniem tynkowym w formie rocaillowej płaskorzeźby. Pierwotnie na osi kolumn, na gzymsie portalu ustawione były dwa puklowe dzbany z ornamentem wstęgowym (ob. nie istnieją).

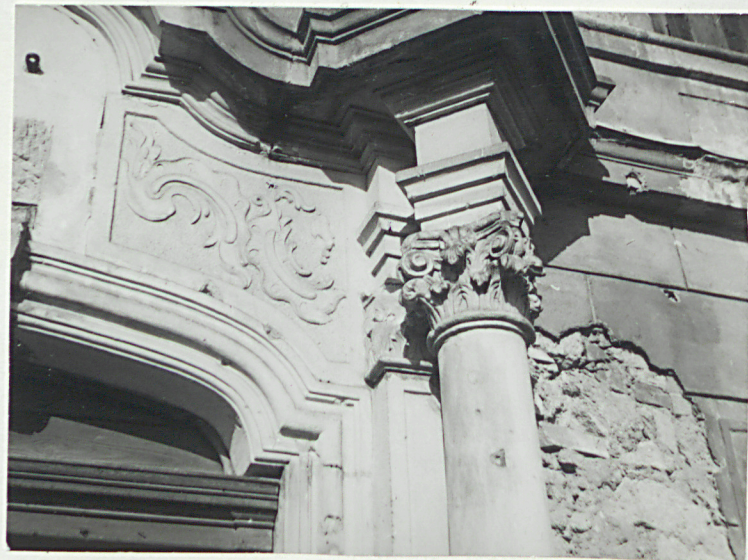
7. Barokowy portal - głowica kolumny i fragment gzymsu.
8. Barokowy portal - stolarka drzwiowa wejściowa.
9. Wieża - elew. pld. - otwór wejściowy.
10. Otwory okienne - obramienia uszakowate, frag. elewacji zachodniej korpusu.

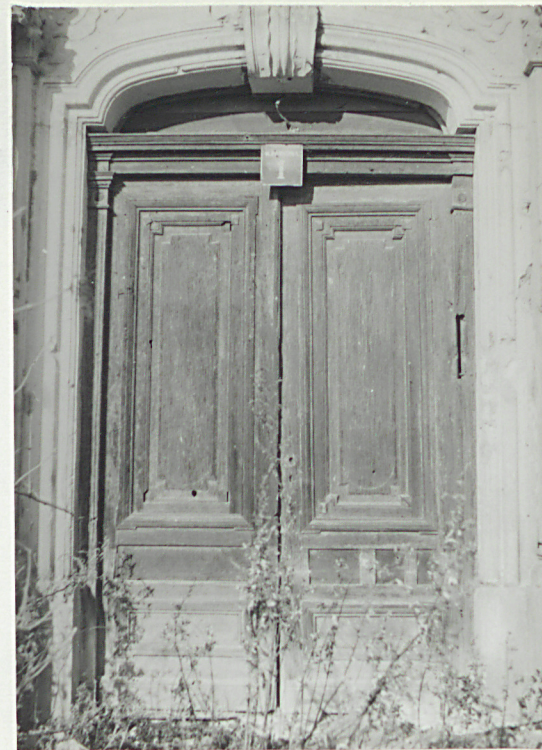
8.

- drzwi w portalu drewniane, dwuskrzydłowe z prostokątnymi, profilowanymi płycinami.
- otwór drzwiowy w 5 osi od zachodu el. północnej - prostokątny, w obramieniach tynkowych; powstał w XX w. w wyniku przebudowy otworu okiennego. W otworze drewniane drzwi nie posiadające cech stylowych.

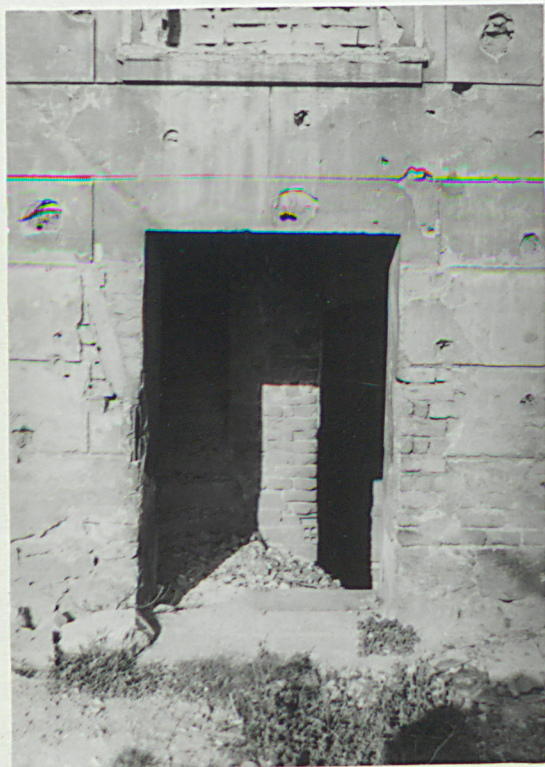
9.

- otwór drzwiowy w pld. elew. wieży - prostokątny w obramieniu wykonanym w tynku i o progu kamiennym - piaskowiec; brak stolarki.

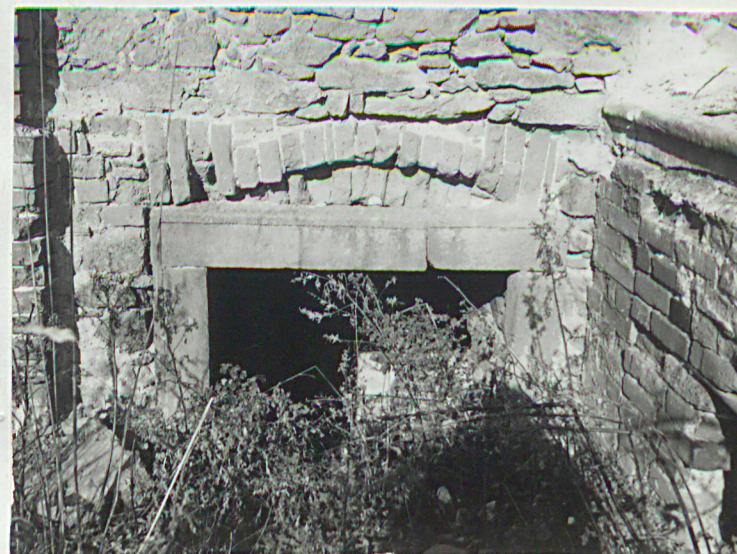
11.

- 11.12.13. - Otwory okienne w piwnicy - fasada. Zachowane kraty żeliwne XVIII w.
14. Otwory okienne w piwnicy - el. zach.
15. Parter - trakt korytarzowy.

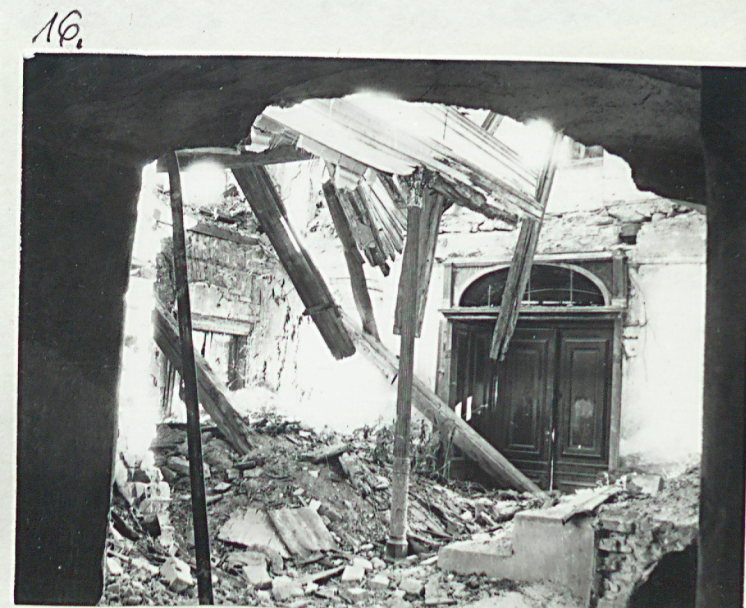
16. Parter - hall z widokiem na główny otwór wejściowy.
17. Parter - hall - zavalone schody i fragment zejścia do piwnic.
18. Parter - hall - 2 kompozytowe pilastry zamykające sień z klatką schodową do piwnicy.

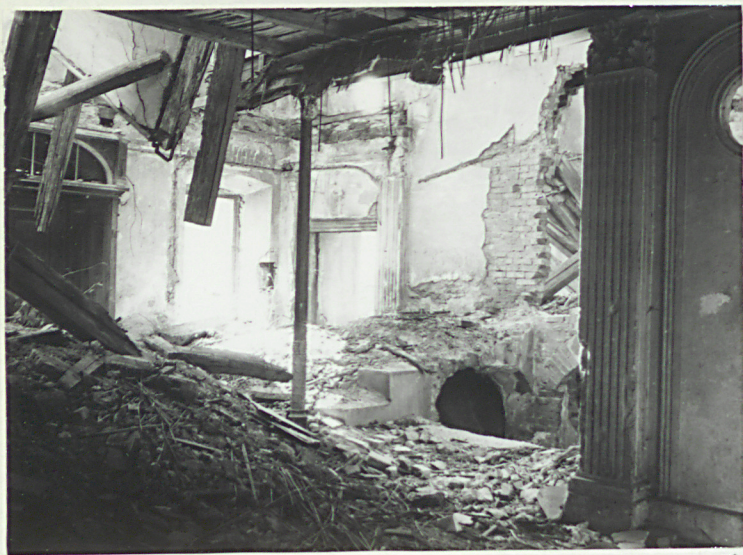
17

- we wnętrzu nie zachowała się ozdobna klatka schodowa w hallu; schody wykonane były z marmuru o profilowanych stopnicach z żelazną balustradą. Istnieją 2 żelazne, kompozytowe kolumny o kanelowych trzonach i cokołem pokrytym dekoracją łuskową.

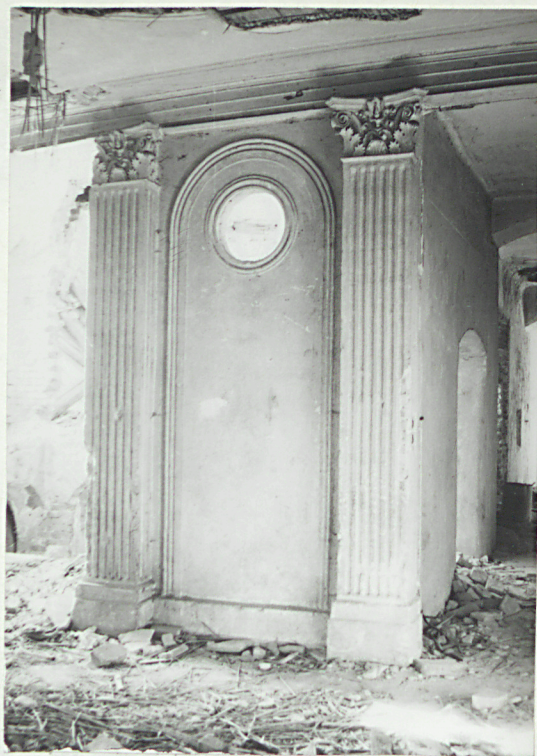
18.

- schody prowadzące onegdaj z piwnicy na korytarz parteru (ob. zasypane) są od strony sieni zamurowane, ujęte od strony hallu 2 kompozytowymi pilastrami o kapitelach z liści akantu i 2 niewielkimi wolutami; pomiędzy pilastrami niewielka prostokątna wnęka z otworem w kształcie oculusu, zaakcentowana profilowanym półwałkiem zakończonym

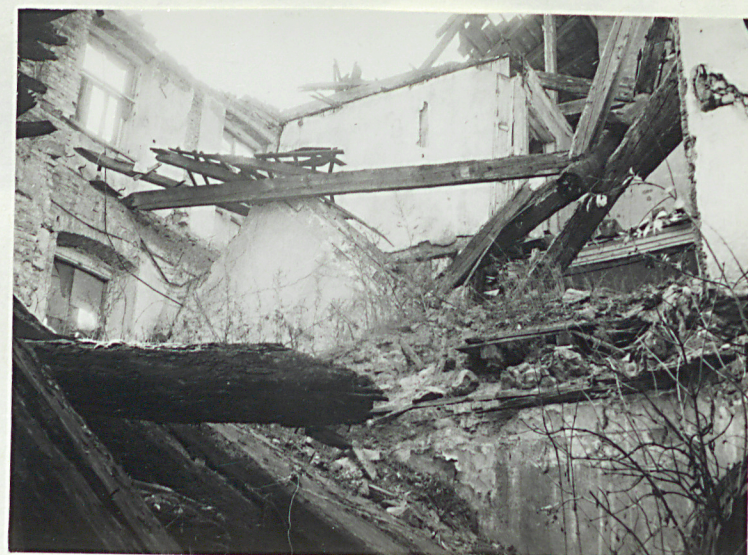
19

19. I i II kondyg. - hall - zavalony strop.
20. Parter - naroże pld-wsch. fragment dekoracji niszy.
21. Parter - pom. środkowe - część wsch.
22. I piętro - naroże płn-wsch - ruina marmurowego kominka.
