462/1 PAŁAC

Ok.1776, ok.1885,
Ok.1926

KRZECZYN MAŁY

11. Zdjęcia, plan sytuacyjny, rzuty

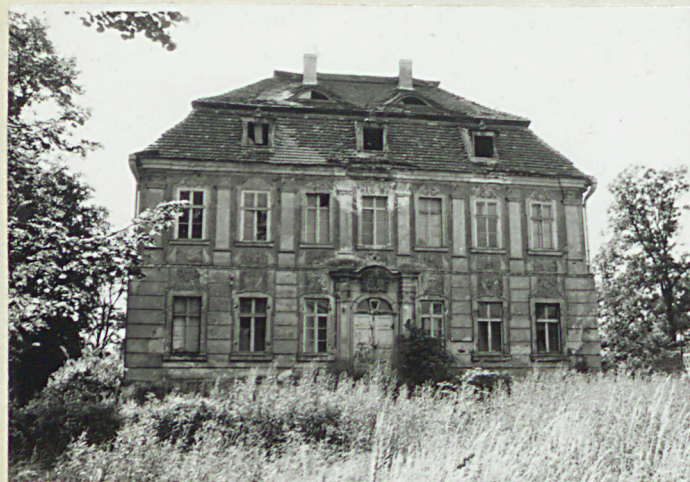
Fasada - elewacja wsch.

Elewacje. Fasada (elewacja wsch.): prostokątna, z wysoką połącią dachu, 2-kondygnacyjna, na wysuniętyn lekko cokole (w drugiej kondygnacji cofnięte lico muru), 7-osiowa. 1. kondygnacja z pasowym boniowaniem pionowych pól w narożnikach i między otworami. W 2. kondygnacji w analogicznych polach pilastry korynckie. Podziały poziome przy pomocy gzymsów: kordonowego i koronującego.

W 1. kondygnacji na osi środkowej portal, ujęty w zdwojone pilastry (zewnętrzne ustawione skośnie) z kapitelami kompozytowymi, z belkowaniem podtrzymującym łuk segmentowy. Między arkadą otworu a gzymsiem kartusz z dwoma herbami. Otwór drzwiowy zamknięty półkoliście; drzwi drewniane płycinowe, z przeszklonym świetlikiem. Do wejścia prowadzą granitowe, 1-biegowe schody. W partii cokołowej. 2 prostokątne otwory okienne, w tym 1 (z lewej) zamurowany. Otwory okienne 1. i 2. kondygnacji prostokątne, w opaskach z uszami. Pola nad otworami 1. kondygnacji oraz pod i nad otworami 2. kondygnacji posiadają dekorację wykonaną w grubości tynku (płyciny z ornamentem muszlowym, roślinnym, palmetami i motywami wolutowymi). W dolnej części połaci dachu 3 lukarny prostokątne, kryte

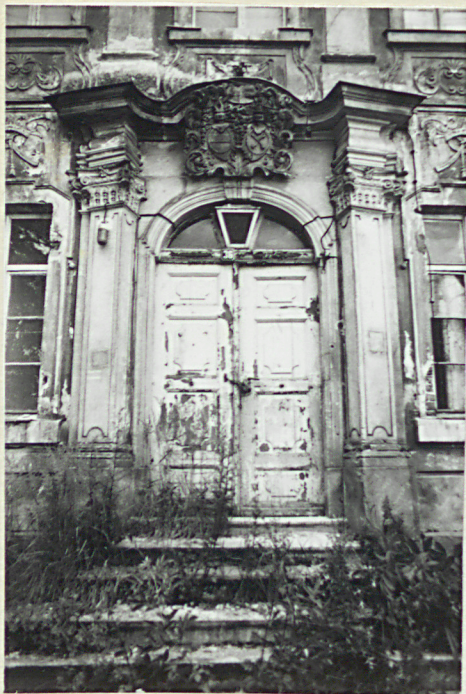
portal wsch.

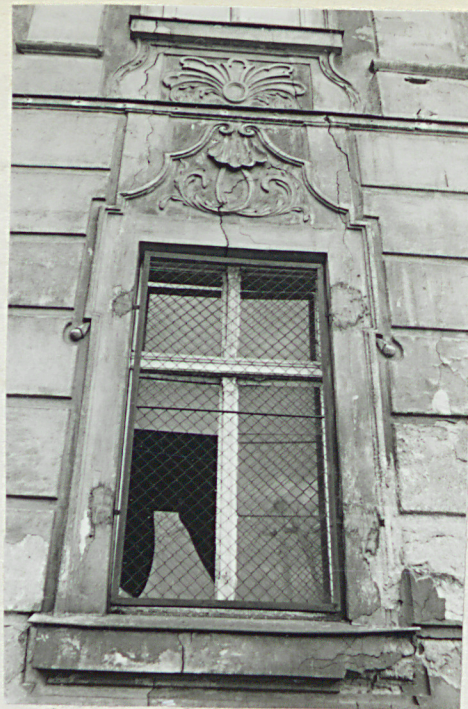
okno I kond. fasady

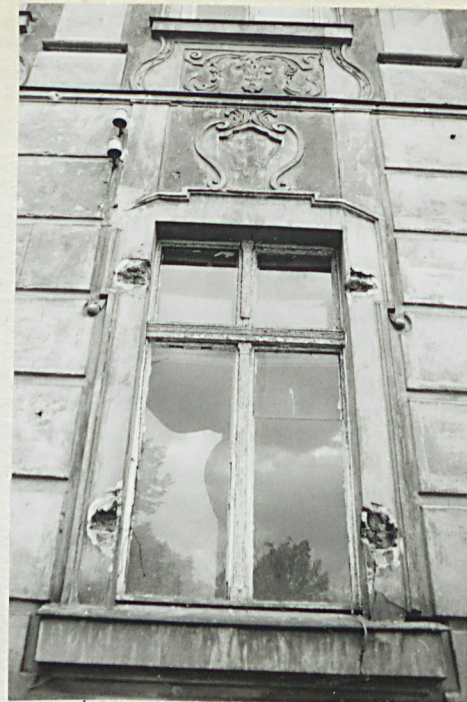
okno I kond. fasady

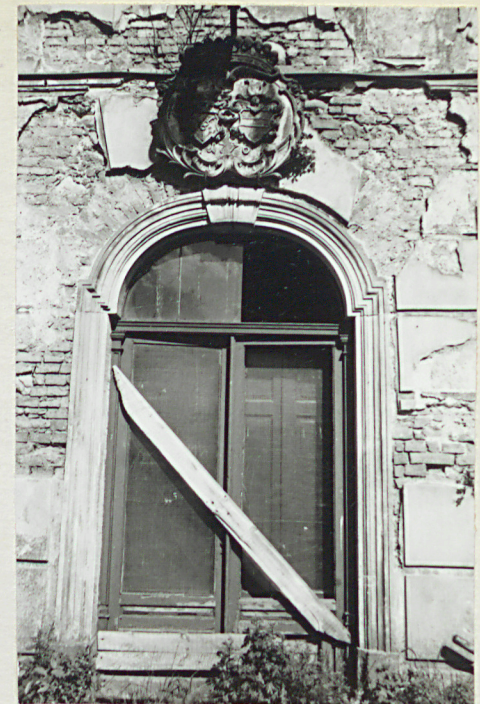
portal elewacji zach.

W 1.kondygnacji na osi środkowej oprofilowany portal, zamknięty półkoliście, nad kliniec łuku kartusz z dwoma herbami i datą 1776. Otwory okienne 1. i 2.kondygnacji prostokątne, z parapetami, w opaskach z uszami. W polach pod oknami 2.kondygnacji widoczne ślady dawnej dekoracji analogicznej jak na fasadzie. W ścianie szczytowej 5 prostokątnych; otworów okiennych z parapetami i 2 (na skrajnych osiach) owalne otwory okienne.

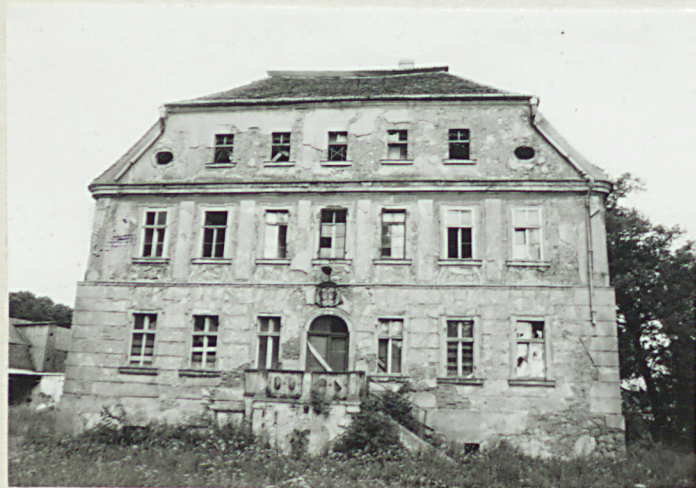
elewacja zach.

Elewacja tylna (zach.): prostokątna, z trapezoidalną ścianą szczytową zwieńczoną połacią dachu; 2-kondygnacyjna na lekko wysuniętym cokole (w 2.kondygnacji nieznacznie cofnięte lico muru), 7-osiowa. Boniowanie 1.kondygnacji, ślady podziału pilastrowego 2.kondygnacji oraz podziały poziome - jak w fasadzie.

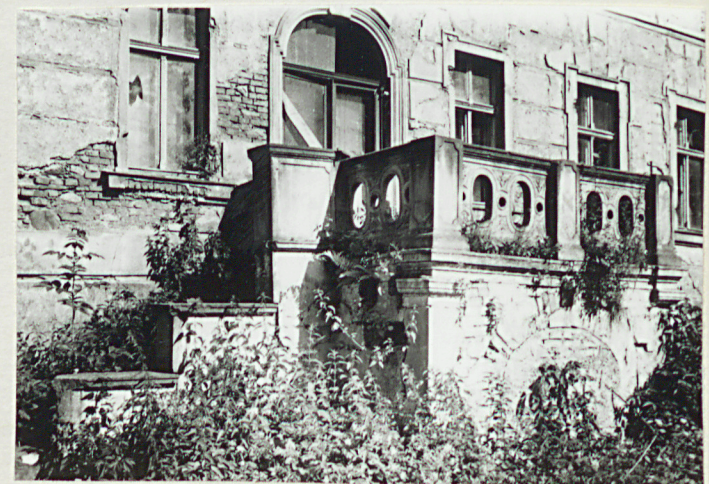
taras w elewacji zach.

Na osi środkowej, w 1.kondygnacji taras otoczony kamienną, ażurową balustradą, połączony z podestem dwustronnych schodów 1-biegowych (biegnących bokiem do elewacji). Kamienna, uskokowa balustrada zachowana tylko przy schodach z lewej strony; po prawej współczesna balustrada metalowa.

W cokole wspierającym taras, ujętym w narożne pilastry doryckie, półkolista arkada (obecnie zamurowana). W cokole elewacji 3 prostokątne otwory okienne o różnej szerokości (2 po lewej stronie, 1 po prawej).

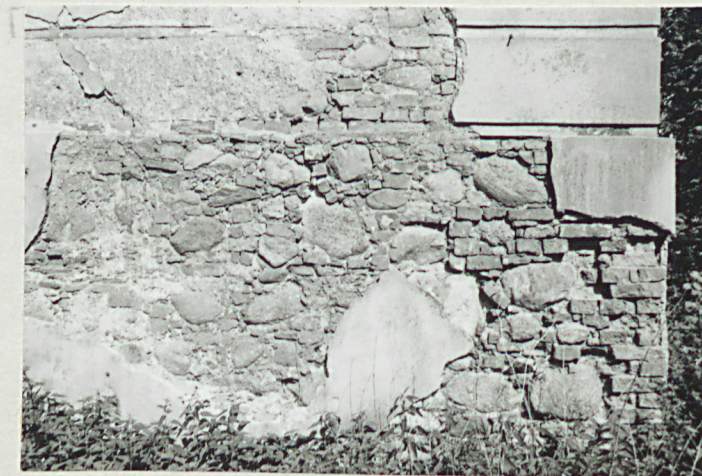
elewacja zach.-wątek muru

Materiał i konstrukcja: Fundamenty kamienne ciągłe, mury ceglane (cegła "palcówka" w wątku nieregularnym) i mieszane (cegła + kamień łamany) na zaprawie wapiennej; otynkowane (tynk gładki, zacierany).

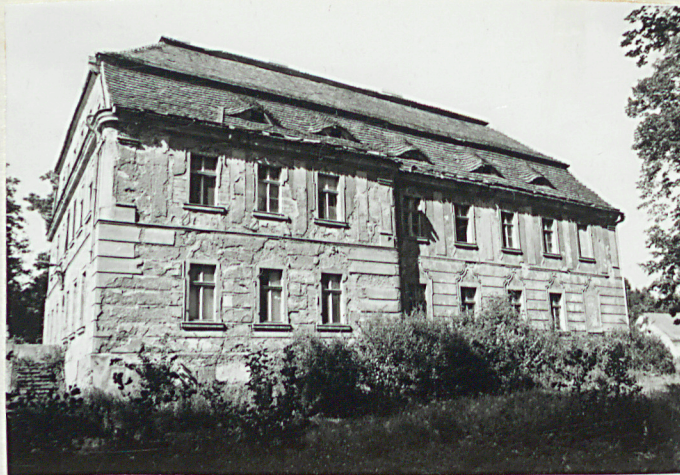
elewacja pd.

Elewacja boczna (pd.): prostokątna, uskokowa, część zach. wysunięta, zwieńczona połacią dachu 2-częściową, łamaną. Dwukondygnacyjna, na lekko wysuniętym cokole, z 2.kondygnacją nieco cofniętą w stosunku do lica, 8-osiowa (3-osiowa w części zach.). Podziały poziome gzymsami: kordonowym i koronującym. Lico 1.kondygnacji boniowane pasowo, w 2.kondygnacji narożniki zewnętrzne i przy uskoku ujęte w korynckie pilastry; podziały pionowe między oknami zaznaczone lizenami.

W cokole 5 prostokątnych otworów okiennych, odeskowanych od wewnątrz lub zamurowanych. Otwory okienne 1.kondygnacji prostokątne, z gzymsami podokiennymi i w opaskach z uszami przechodzących w górnej partii okna w łuk kotarowy. Otwory okienne 2.kondygnacji w opaskach z uszami przechodzących górą w ślimacznice. Okap dachu wysunięty przed lico muru.

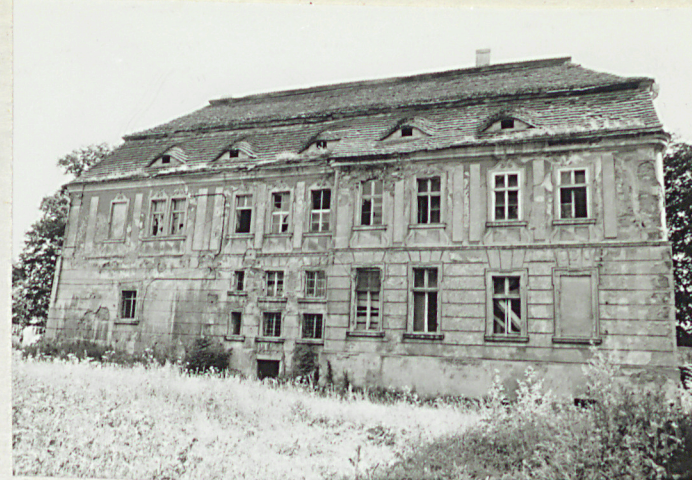
elewacja pn.

Elewacja boczna (pn.): prostokątna, uskokowa, z wysoką połacią dachu, 2-kondygnacyjna, na lekko wysuniętym cokole, 2.kondygnacja nieznacznie cofnięta, z 4-osiową częścią zachodnią wysuniętą i szerszą, wsch. częścią o nieregularnie rozmieszczonych otworach okiennych. Podziały poziome gzymsami: kordonowym i wieńczącym. W 1.kondygnacji boniowanie pasowe, w 2.kondygnacji w narożniku pn.-wsch. pilaster koryncki; podziały pionowe lizenami, bardzo zniszczone.

W partii cokołowej 3 prostokątne otwory okienne z parapetami, w opaskach z uszami: w części wsch. pojedynczy otwór po lewej i 6 otworów w 2 poziomych rzędach (po 3 w każdym) po prawej stronie oraz 4 otwory (ostatni z prawej zamurowany) w części zachodniej. Nad otworami nadproża z klinców. W 2.kondygnacji 6 otworów w części wsch. i 4 w części zach., otwory prostokątne (z parapetami) w opaskach z uszami, przechodzącymi u góry nad oknem w ślimacznice. Pole pod otworami wydzielone esowatymi liniami rozszerzającymi się do dołu, z malowaną dekoracją geometryczną w tynku. Pośrodku wspólnego pola pod 2. i 3. otworem data: "R 1926".

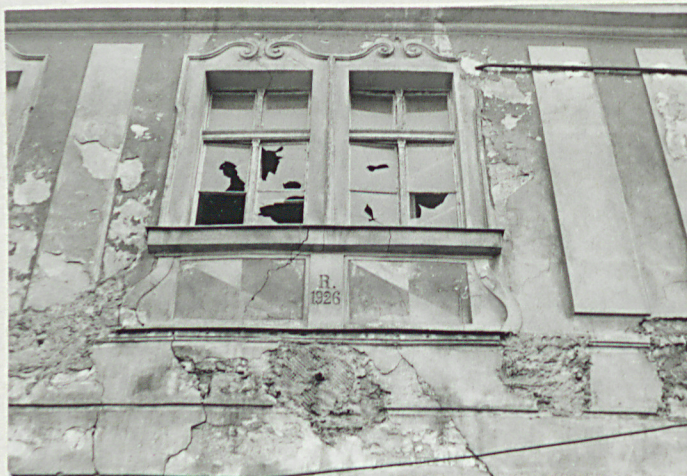
elewacja pn.-okna 2 kond.

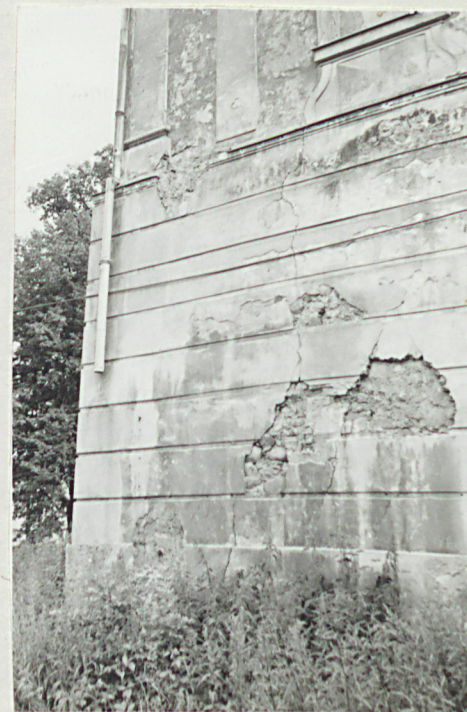
elewacja pn.-narożnik wsch.

20. Najpilniejsze postulaty konserwatorskie - osuszenie fundamentów; wzmocnienie ich w na- rożu pn.-wsch., - otynkowanie ścian zewnętrznych, usunięcie krat krat z elewacji, - otynkowanie ubytków ścian wewnętrznych i po- malowanie ich, - wymiana części podłóg (zwłaszcza w 1.kondyg- nacji) - wymiana części konstrukcji dachowej, - uzupełnienie i wymiana części pokrycia dachu, - konserwacja wyposażenia, przywrócenie pierwot- nego stanu.

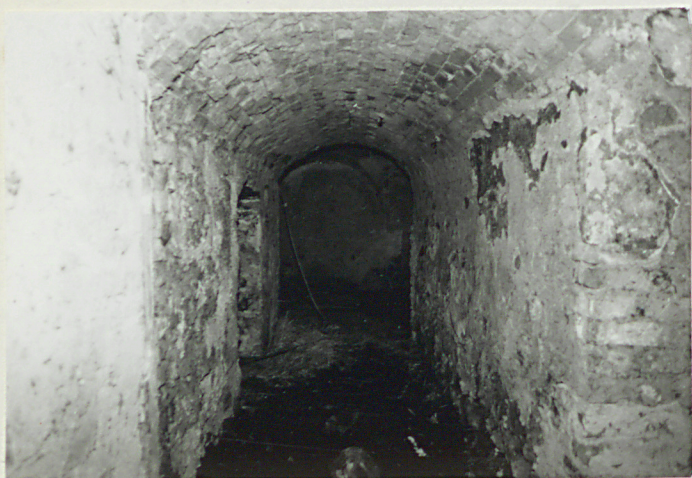
wnętrze piwnic

Wnętrze: Piwnice podzielone na czworoboczne pomieszczenia sklepione kolebkowo. W 1. i 2. kondygnacji układ 3-traktowy.

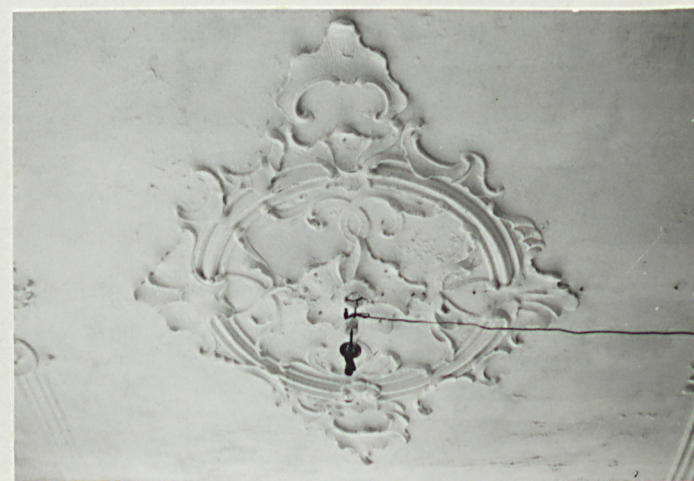
sztukateria stropu sali "IV"

3) dekoracja stiukowa (XIX w.) sufitów pomieszczeń 1. i 2. kondygnacji (motywy wstęgowo-cęgowe, roccaille).

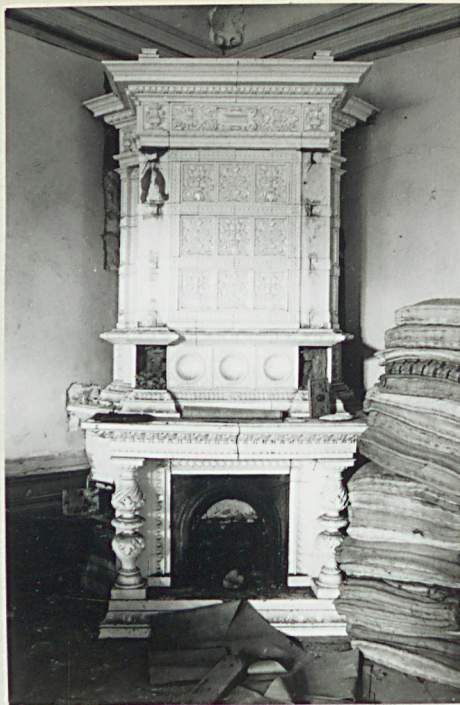
piec w sali "IV"

4) piec kaflowy (2. połowa XIX w.) w 3. pomieszczeniu traktu pd.

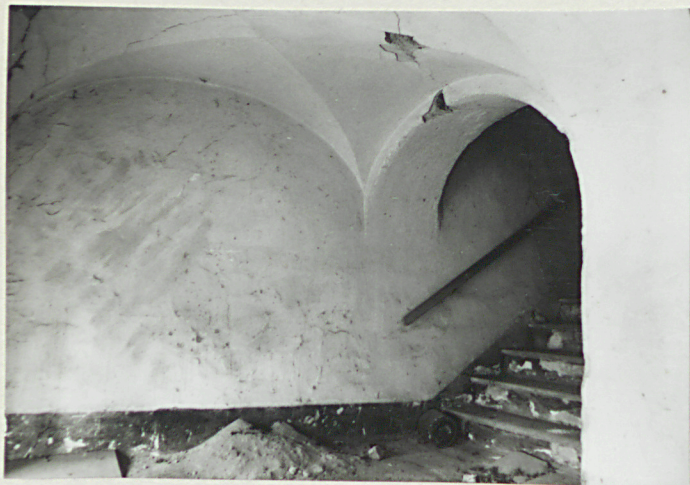
schody na 1-kond. strychu

Poddasze 2-poziomowe: dolna kondygnacja podzielona na 2 trakty ścianą o konstrukcji szachulcowej. W trakcie pn. drewniana klatka schodowa 1-biegowa prowadząca na 2. kondygnację poddasza.

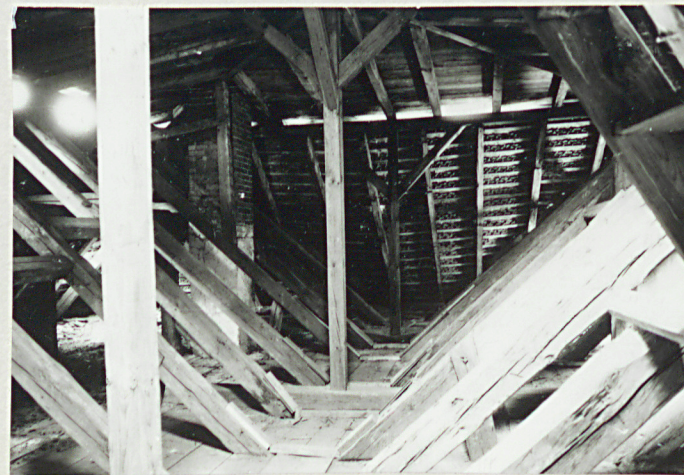
2-kond. strychu - fragment konstrukcji

Konstrukcja ścienna ze sklepieniami i ściennie-stropowa; sklepienia ceglano-kolebkowe i krzyżowe; stropy drewniane z podsufitkami, niektóre z fasetami; więźba dachowa drewniana o konstrukcji koźłowej, wsparta na 5 rzędach drewnianych słupów. Dach mansardowy, 4-spadowy, pokrycie dachu ceramiczne, dachówką karpiówką w podwójną łuskę.
