600/3 Zespół folwarczny - STODOŁA (6)

ok. 1890 r.

W Z I A C H O W O M.

1. Miejscowość	2. Obiekt (nazwa jak w karcie)	3. Zawartość wkładki (nazwa obiektu lub materiału uzupełniającego)
WZIĄCHOWO MAŁE	STODOŁA	c.d.opisu, mat. fotograficzny.

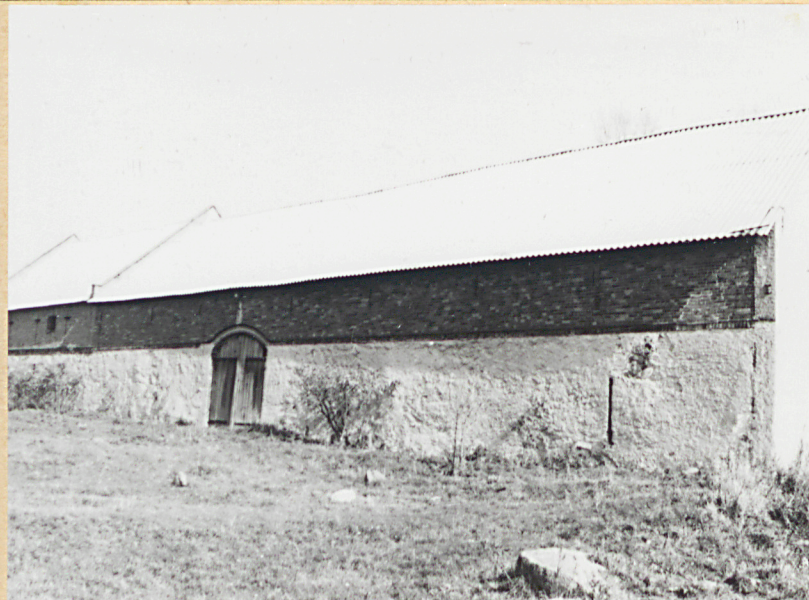
Fot. 1.

1. Elewacja zachodnia od strony drogi okalającej zespół folwarczny.
2. Sklepienie otworu wjazdowego.
3. Wnętrze stodoły - fragment konstrukcji więźby dachowej.
4. Elewacja wschodnia od strony wnętrza podwórza gospodarczego.
5. Wnętrze stodoły - widok na sień przejazdową.
6. Elewacja zachodnia - gzyms międzykondygnacyjny.
7. Elewacja południowa.
8. Wnętrze stodoły - widok ogólny od strony południowej.

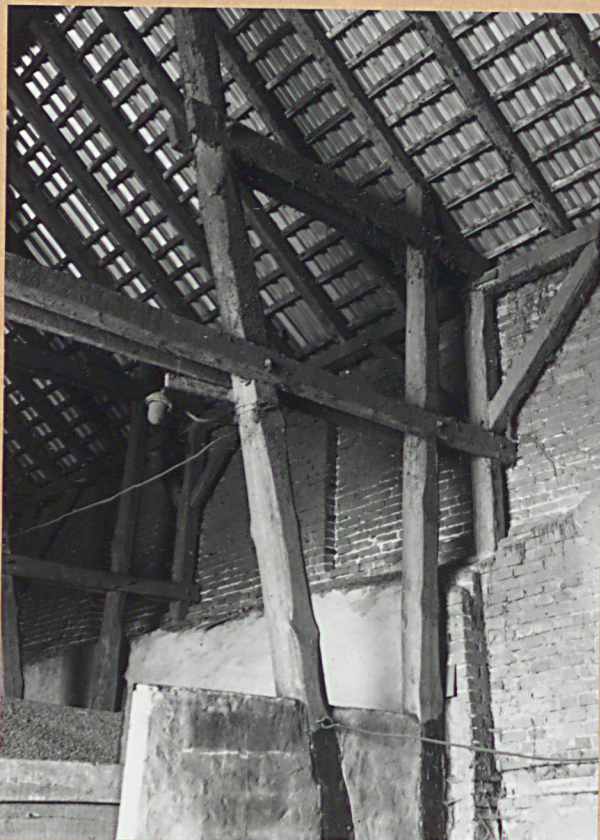
Fot. 3.

Więźba dachowa drewniana o ustroju płatwiowo - kleszczowym. Każdy z więźarów pełnych oddzielony został od kolejnego pięcioma więzarami niepełnymi. Słupy przyściennie z mieczami, ustawione przy ścianach wzdłużnych budynku dźwigają dwie płatwie stopowe, a słupy wolnostojące, pochyłe, z mieczami - dwie płatwie pośrednie. Krokwie oparte zostały u dołu na płatwiach stopowych, a w połowie swej długości na płatwiach pośrednich. Więźba usztywniona poprzecznie pionowymi słupkami wspierającymi krokwie pełnych więźarów. Słupy te zostały połączone ze słupami przyściennymi i wolnostojącymi pochyłymi za pomocą krótkich kleszczy. Naprzeciwległe słupy pochyłe, wolnostojące połączone zostały długimi kleszczami poniżej płatwii pośrednich, obejmującymi również krokwie pełnych więźarów.

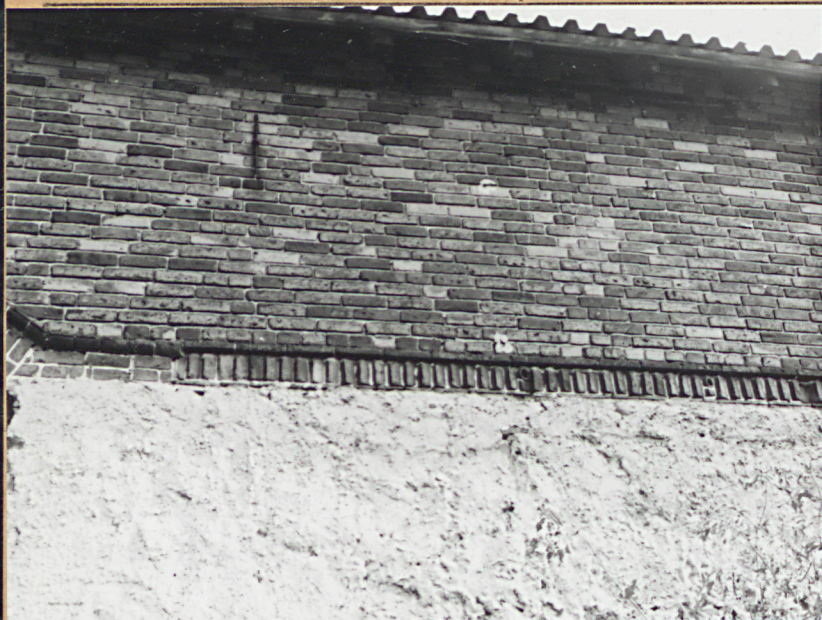
Fot. 6.

Elewacje - ustawione na niskim cokole, do wysokości gżamsu otynkowane, powyżej ceglane, od strony wschodniej konstrukcji ryglowej, opierane zewnątrz deskami w ułożeniu pionowym. Elewacje wzdłużne członowane poziomo gzymsem międzykondygnacyjnym zbudowanym z trzech warstw cegieł - dolnej i górnej z wysuniętych, wydłużonych poziomo kształtek ceglanych a między nimi warstwa cegły ułożona na "rolkę".

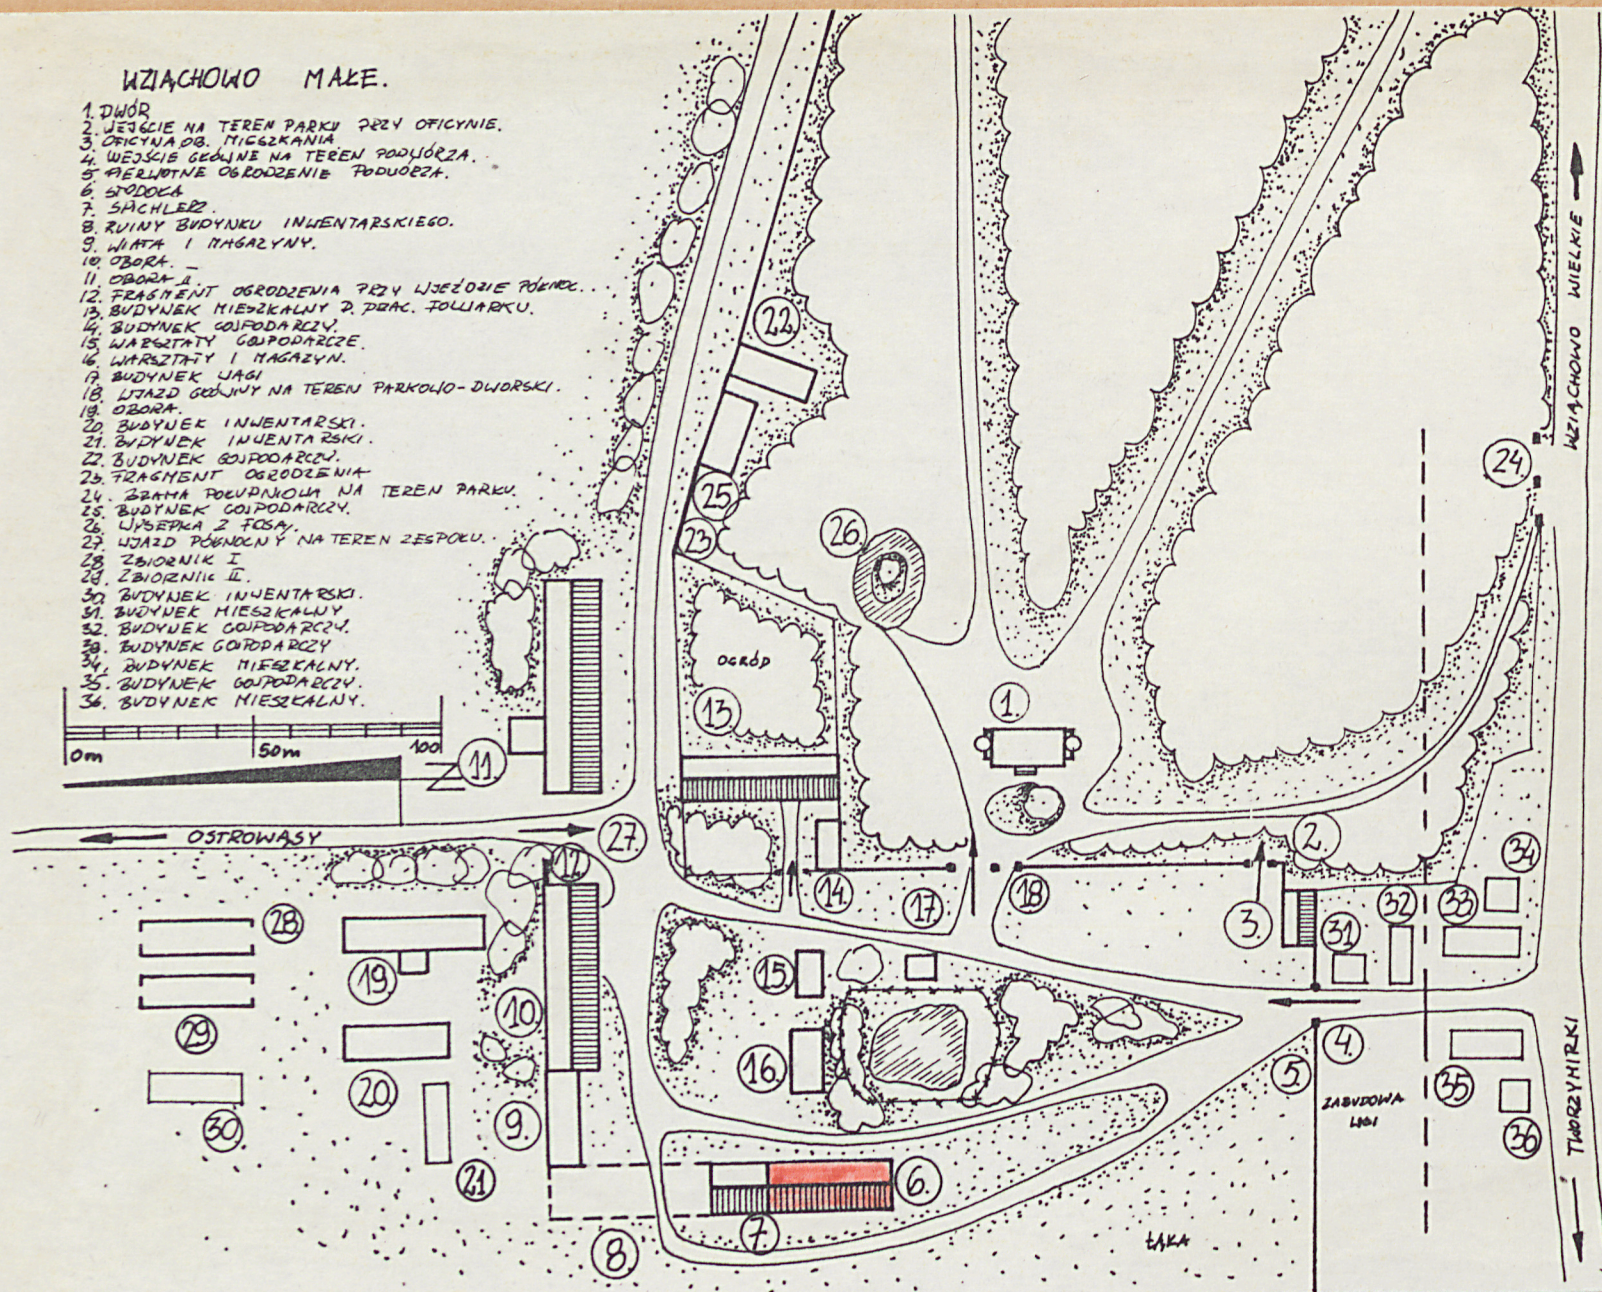
WZIACHOWO MAŁE.

1. DWÓR
2. JEZDZIE NA TEREN PARKU PRZY OFICYNIE.
3. ORYGINALN. MIEŻKANIA
4. WEJŚCIE GOSPODARSTWA NA TEREN PODJÓRZA.
5. PIERWOTNE OGRODZENIE PODJÓRZA.
6. STODOŁA

7. SĄCHLEZ
8. RUINY BUDYNKU INWENTARSKIEGO.
9. WIATA I MAGAZYN.
10. OBORA.
11. OBORA II.
12. FRAGMENT OGRODZENIA PRZY WJEZDZIE POŁON.
13. BUDYNEK MIESZKALNY Z PRAC. TOLWARKU.
