DWÓR, PÓŹNIEJ BIURA RSP, SZKOŁA, PRZEDSZKOLE, OB. DOM MIESZKALNY
NR 32

ok.poł.XIXw.

K R A S Z Ó W

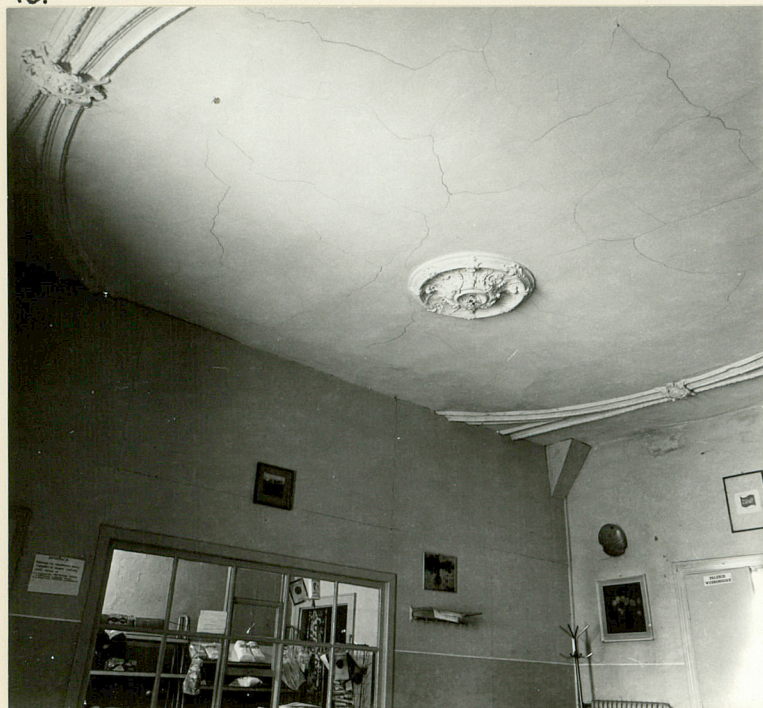
10.

- 1* Dekoracja sztukatorska sufitu w reprezentacyjnej sieni /2/: z listw sztukateryjnych wyznaczony jest prostokąt, w którym wydzielony jest na osi tej samej szerokości kwadrat; w narożnikach prostokąta wydzielone małe kwadraty, każdy z rozetką w centrum; w środkowe kwadratowe pole wpisane jest koło połączone z kwadratem ozdobnymi skuwkami; listwami sztukateryjnymi obwiedzione były 4 pola w narożnikach kwadratu wkleśło wycięte przez koło; w centrum - rozeta z nałożonym ornamentem o motywach neorokokowych; (fot.10-12)

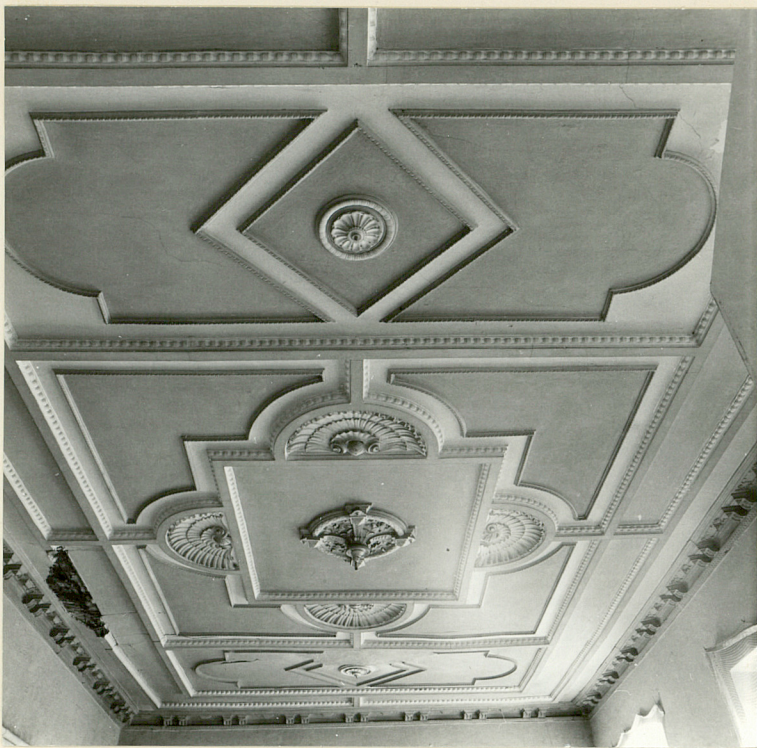
12. Wnętrze dawnego westybulu /2/ → rozeta sufitowa.
13. Wnętrze dawnego salonu - pomieszczenia /3/ na osi w trakcie pd. (od ogrodu) → dekoracja sztukatorska sufitu.

- 2* Dekoracja sztukatorska sufitu w salonie /3/: wokół sufitu wąsła faseta z konsolami; prostokątne pole sufitu podzielone kombinacją z listw sztukateryjnych na 3 części, z których środkowa jest kwadratowa, a dwie skrajne są prostokątne; w kwadratowe pole środkowe wpisany jest prostokąt mniejszy kwadrat, do każdego jego boku na osi przylega półkoło połączone listwą z dużym kwadratem; w każdym półkolu wpisana muszla; pola dopełniające w narożnikach dużego kwadratu obwiedzione listwami, w centrum środkowego kwadratu rozeta sufitowa o motywach neomanierystycznych (ornament cekinowy i okuciowy, kaboszony, arabeska, wieniec laurowy). W dwóch prostokątnych skrajnych polach dopełniających z listw sztukateryjnych - kwadrat ułożony przekątniowo, z rozetą w środku, po bokach uzupełniony dwoma polami dopełniającymi o półkoliście wyłamanej jednej krawędzi. (fot.13-16)

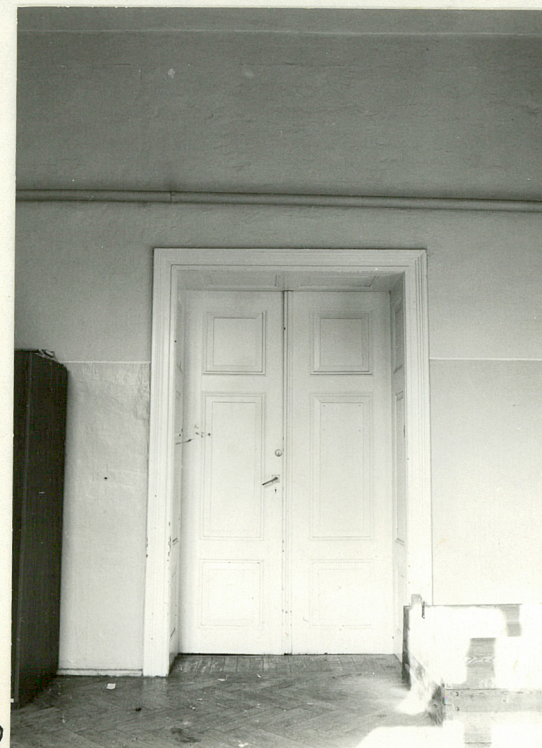
20

20. Typowe drzwi wewnętrzne parteru → dwuskrzydłowe, symetryczne, ramowo-płycinowe, ze szpaletami i opaskami.
21. Wnętrze pomieszczenia /5/ → widok w kierunku wschodnim → amfiladowy układ komunikacyjny /5/ → /3/ → /4/.

- 4* Oryginalne, drewniane schody wewnętrzne z balustradą z cienkich tralek toczonych (fot.6-9).
- 5* Oryginalne drzwi ze szpaletami z zachowymi skrzydłami ramowo-płycinowymi pomiędzy /4/-/10/ (fot.20).

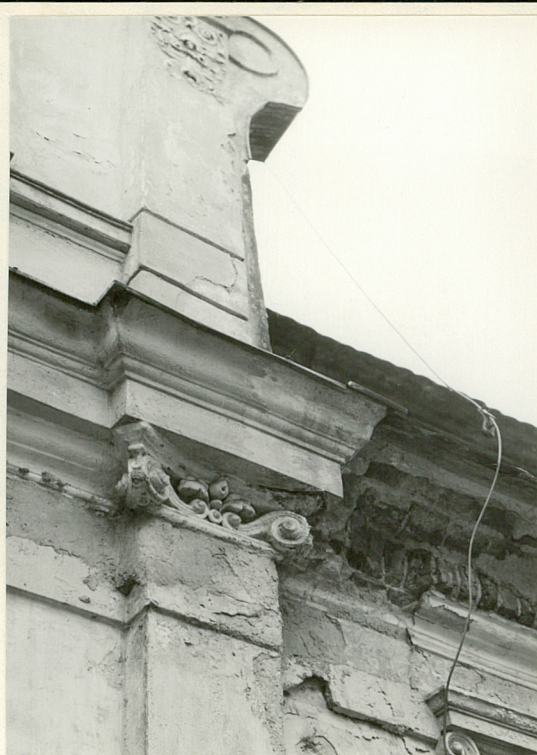
24. Fragment fasady: dekoracja sztukatorska i kapitel pseudopilastra wewnętrznego w kondygnacji parteru.
25. Fragment fasady: kapitel pseudopilastra skrajnego w kondygnacji parteru i zniszczenie gzymsu koronującego.

20. Najpilniejsze postulaty konserwatorskie Wraz z otaczającym parkiem wpisać do rejestru zabytków. Konieczne jest przeprowadzenie remontu: remont stropów - szczególnie w miejscach uprzednio zalanych przez instalację wod.-kan., wymiana części elementów konstrukcyjnych więźby dachowej (szczególnie leżnie), konieczna jest impregnacja więźby jako zabezpieczenie przed atakiem owadów. Zachować rzadko spotykany typ więźby dachowej o długich, krzyżujących się zastrzałach. Na strychu - wymiana zniszczonego deskowania. Uzupełnienie brakujących fragmentów sztukaterii i remont kapitalny elewacji z zachowaniem wszystkich elementów dekoracyjnych.

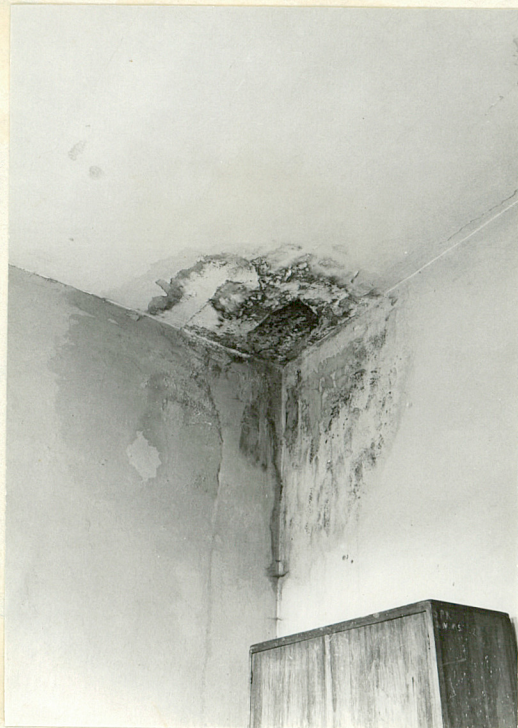
22. Wnętrze pomieszczenia /5/ → zniszczenie tynku (zacieki i plamy grzybowe) w pn.narożniku.
23. Wnętrze pomieszczenia /5/ → zniszczanie tynku (zacieki i plamy grzybowe) w pd.narożniku.

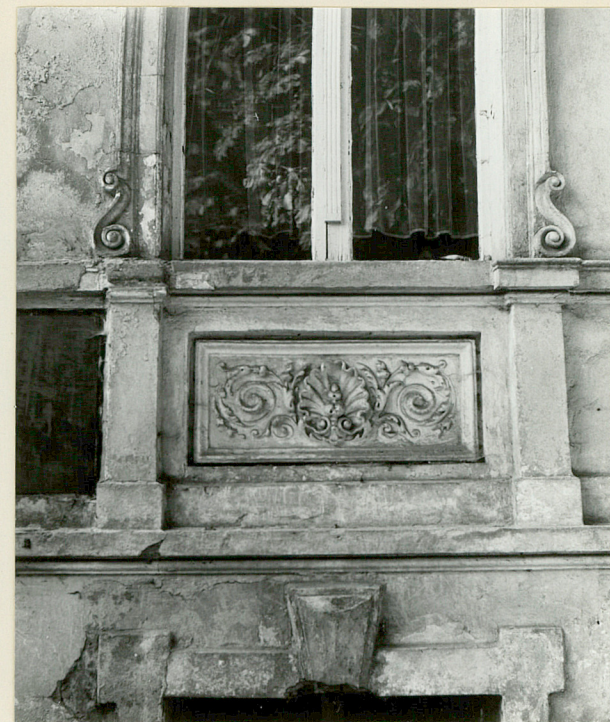
36. Fragment północnej ściany dawnej oranżerii → oprawy architektoniczne zamurowanych /obecnie/ otworów.
37. Fragment fasady → podokiennik (prostokątna płycina z ornamentem symetrycznym: muszla w wici akantowej).

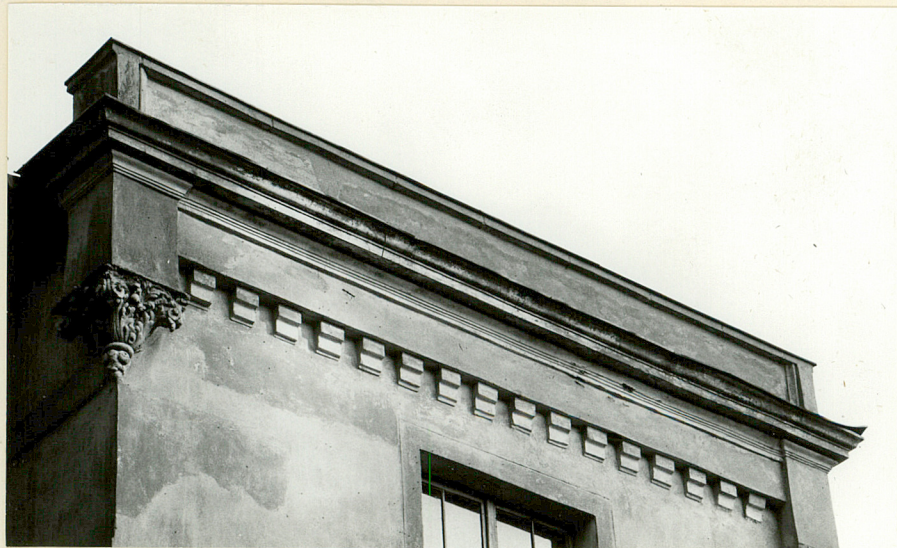
40 a.

- 40a. Fragment j.w.: gzymsy koronujące ryzalit ujęty w 2 nadwieszane, prostopadłościennie słupki podparte konsolami. zachowana jedna konsola akantowa.

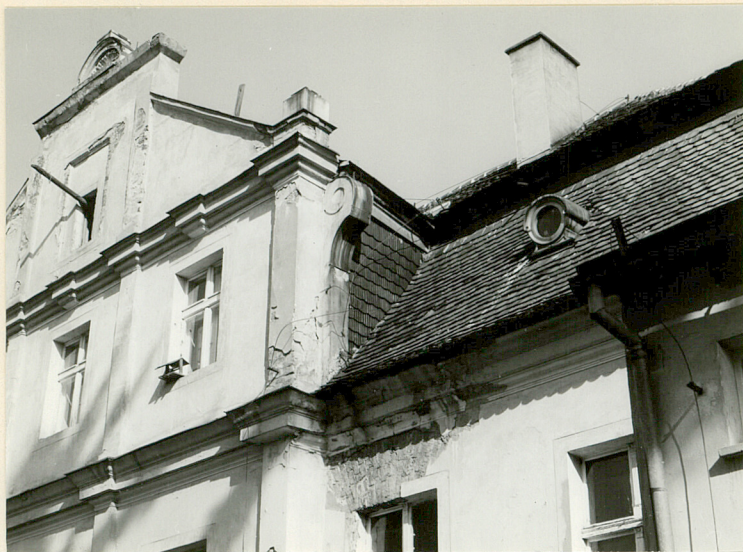
43

41. Elewacja ogrodowa → widok ogólny elewacji pd.
42. Elewacja ogrodowa → trójosiowy, dwukondygnacyjny ryzalit środkowy zwieńczony szczytem.
43. Elewacja ogrodowa → fragment kondygnacji piętra ryzalitu środkowego - niby "uszek" zamiast spływu wolutowego.

Pokrycie dachu - dwór pokryty dachówką karpiówką, na gęstym łaceniu, tzn. w tzw. "rybią łuskę". Na znacznych częściach połaci jest dachówka ciemna, jakby z wiśniową glazurą, o fakturze pionowo prążkowanej (fot.43) - na połaciach stromych, bocznych części ryzalitów; na pozostałych połaciach dachówka o glazurze ciemnoszarej (granatowej-?); uzupełnienia z dachówki jasnoczerwonej. Na stropodachach przybudówek - pokrycie z papy smołowanej.

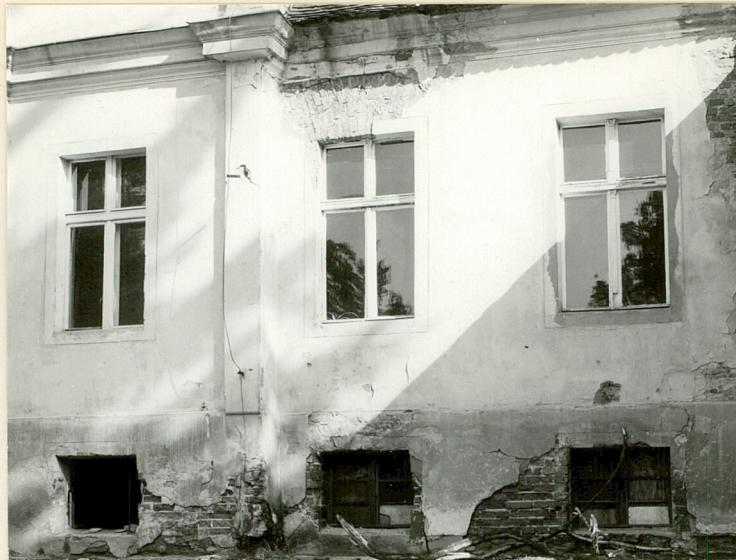
44. Elewacja ogrodowa → zniszczenie tynków w skrajnej części wschodniej (→budowa nadproża).
45. Elewacja ogrodowa → zniszczenie tynków w narożniku przy przybudówce wschodniej.
