1. Obiekt

M O S T D R O G O W Y

1930

LWÓWEK ŚLĄSKI

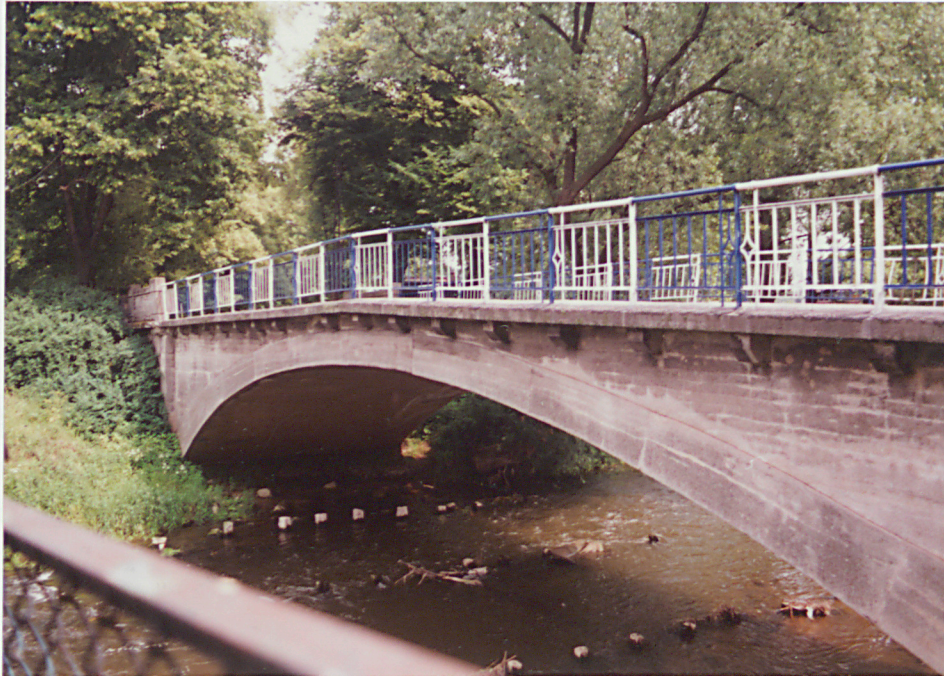
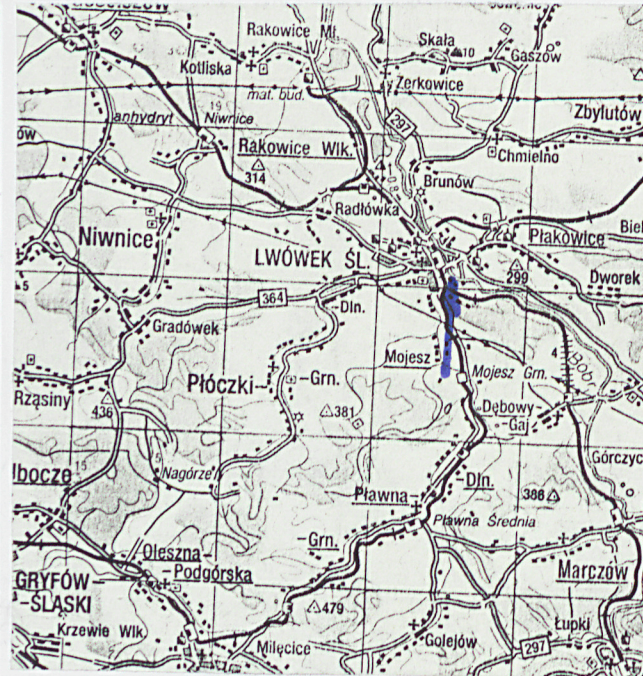
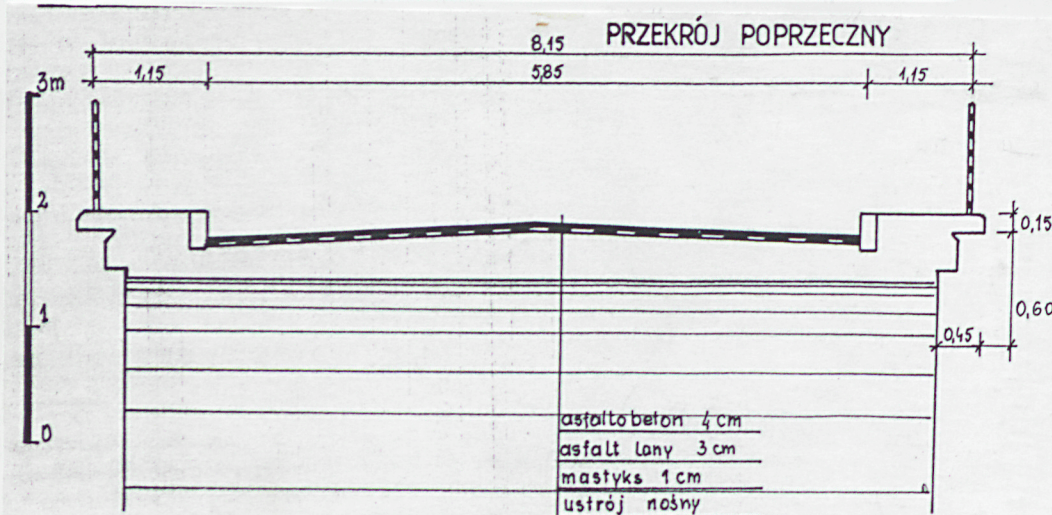
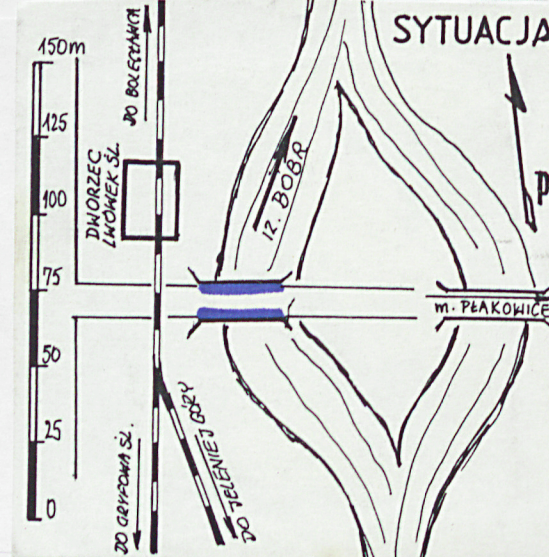
11. Zdjęcia: widok ogólny mostu od dolnej wody, neg. 200/213/2, rys: przekrój poprzeczny, sytuacja, orientacja

Materiał. Ustrój nośny mostu stanowi żelbetowe przęsło łukowe. Mury czołowe oraz sklepienie betonowe. Konstrukcja mostu podzielona sciankami betonowymi, wypełniona nadsypką z piasku i tłucznia na której ułożono nawierzchnie z kostki granitowej przykrytej w latach 60-tych XX w. dywanikiem bitumicznym. Krawężniki granitowe tworzące obustronne betonowe chodnik. Bariery stalowe, nitowane, zakończone przy wjazdach (nad przyczółkami) odcinkami betonowymi.

Plan. Most posadowiony skośnie do osi rzeki. Skrzydła przyczółków zatopione obustronnie w ziemne nasypy na których poprowadzona jest droga bitumiczna. Długość mostu 38,40 m, szerokość 8,15 m.

Bryła. Jedno przęsło łukowe, paraboliczne o stałej grubości sklepienia 0,60 m, Rozpiętość przęsła w świetle 29,20 m. Wysokość całkowita mostu 6,25 m, w tym światło 4,40 m, wysokość w kluczu 0,60 m, i bariera 1,20 m. Szerokość pomostu 8,15 m. Szerokość jezdni 5,85 m., chodników 2 x 1,15 m.

Elewacje. Symetryczne, osiowe, jednorodne betonowe. Linia pomostu wyraźnie zaznaczona gzymsem podporęczowym z odmiennego materiału z betonowym fryzem z wystających poza obrys mostu belek poprzecznych. Bariery - jako element mostu który jest widoczny, zarówno z pomostu jak i od strony rzeki - były przedmiotem szczególnego opracowania architektonicznego. Zyskały stalową nitowaną konstrukcję o ciekawym rysunku. Przemyślana konstrukcja i umiejętne operowanie detałem sprawiają, że to dzieło inżynierii zyskuje swoistej elegancji.

18. Prace budowlane i konserwatorskie W okresie eksploatacji mostu ograniczano się do bieżących remontów i prac konserwacyjnych które odtwarzały stan oryginalny, przy czym ich zakres był nader skromny. Budowla utrzymała kształt pierwotny z okresu budowy.		19. Stan zachowania (fundamenty, ściany zewnętrzne, ściany wewnętrzne, sklepienia, stropy, konstrukcje dachowe, pokrycie dachu, wyposażenie i instalacje) Most pozostaje w dobrym stanie technicznym. Uszkodzone są tylko betonowe bariery, które wymagają natychmiastowej odbudowy.

20. Najpilniejsze postulaty konserwatorskie To jeden z lepiej utrzymanych przykładów rozwiązań konstrukcyjnych mostów żelbetowych początku XX w. nie skrywający konstrukcji, materiału i technologii wykonania. W tradycyjne krajobrazy wprowadza akcenty sztuki inżynierskiej i nowej estetyki. <ul style="list-style-type: none"> - karta ewidencyjna stanowi wystarczającą formę dokumentacji konserwatorskiej. - utrzymać oryginalny plan, bryłę, elewacje mostu.

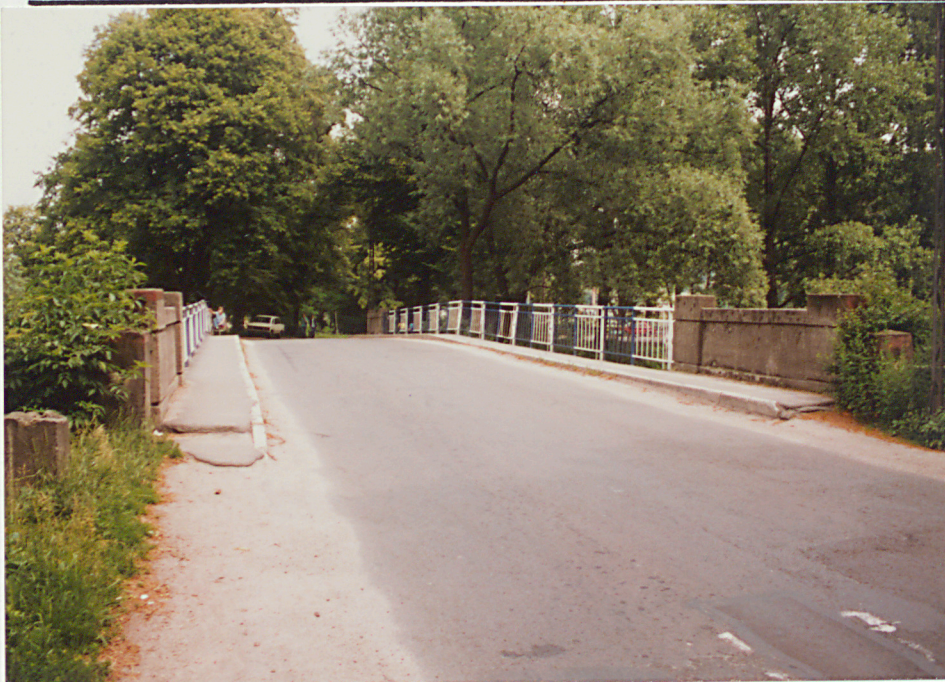
200/213/1

1. Jezdnia i bariery
