## KARTA EWIDENCYJNA ZABYTEKÓW ARCHITEKTURY I BUDOWNICTWA

LIPOWY DWÓR OB. DOM MIESZKALNY NIEUŻYTKOWANY

NIWNICE

A/5935 z 14.08.2014

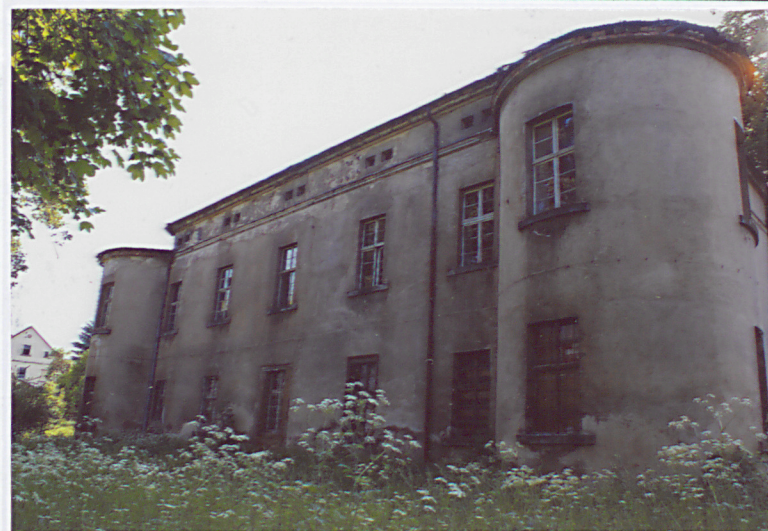
2

**Elewacja wschodnia:** w partii korpusu pięcioosiowa, flankowana dwukondygnacyjnymi, masywnymi wieżami. Artykulacja pionowa wyznaczona przez regularny układ osi okiennych. Środkową oś I kondygnacji akcentuje kamienny, profilowany portal (obecnie otwór częściowo zamurowany, przekształcony w okno). Artykulacja pozioma wyznaczona przez profilowany gzyms oddzielający partię poddasza, gzyms koronujący oraz proste ławy podokienne. W partii poddasza na osi okien pary małych okienek. Wieże z pojedynczą osią okienną. W partii przyziemia widoczne małe okienko piwniczne.

1. Fasada – elewacja zachodnia
2. Elewacja wschodnia
3. Elewacja północna
4. Elewacja południowa
5. Elewacja wschodnia – fragment wieży
6. Fasada – ryzalit
7. Wejście główne w fasadzie
8. Portal w elewacji wschodniej
9. Okna ryzalitu
10. Okno wieży
11. Obrazowanie małego okienka południowej ściany ryzalitu
12. Obrazowanie otworu piwnicznego – elewacja północna
13. Sklepienie hollu
14. Otwór ujmujący wejście na schody
15. Portal i drzwi do piwnicy
16. Fragment piwnicy
17. Schody do piwnicy
18. Fragment uszakowego portalu w piwnicy
19. Stolarka wewnętrzna hollu
20. Drzwi na wieże w II kondygnacji (część południowa)
21. Fragment pomieszczenia węzła sanitarnego
22. Nisza w murze wieży ( II kondygnacja, strona północna
23. -24 przedwojenne pocztówki obiektu

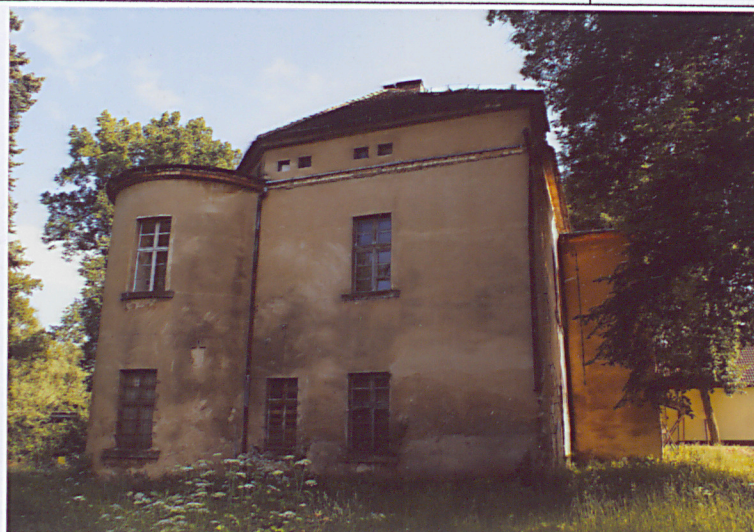
3

**Elewacja północna:** o nieregularnym układzie osi. Partia korpusu w I kondygnacji dwuosiowa, w II kondygnacji jednoosiowa (jeden otwór zamurowany). Partia poddasza artykułowana parami okienek na osi otworów niższej kondygnacji. Od strony wschodniej widoczna cylindryczna wieża z jedną osią okienną. Od strony zachodniej w głębi widoczna ślepa ściana ryzalitu. W partii przyziemia małe okienko piwniczne

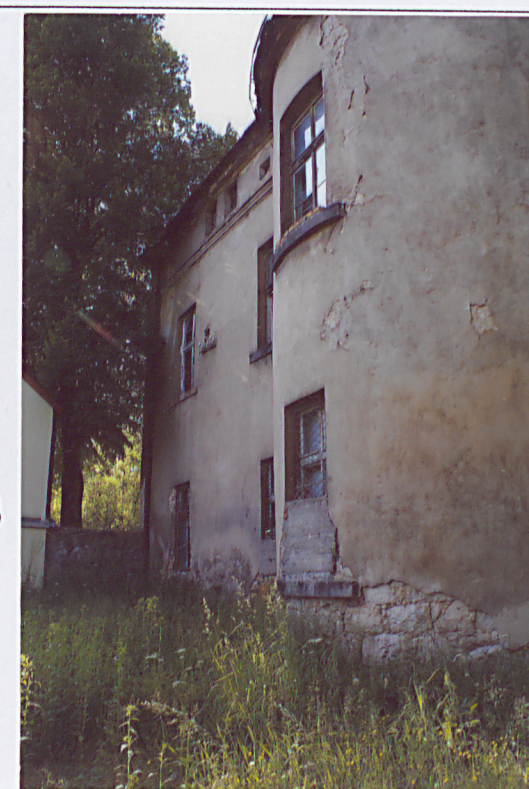
4

**Elewacja południowa:** o nieregularnym układzie osi, składa się z dwuosiowej partii korpusu, do której od strony wschodniej przylega wieża z jedną osią okienną. Małe okienka poddasza przesunięte w kierunku wschodnim zaburzają regularność osi. Od strony zachodniej, w głębi widoczna elewacja ryzalitu z pojedynczym,

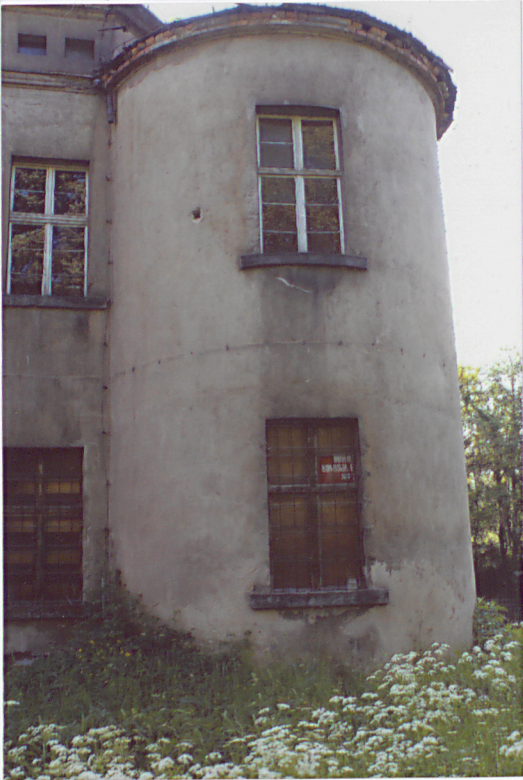
5

**BRYŁA:** rozczłonkowana, jednorodna stylowo, dwukondygnacyjna, z partią poddasza, kryta dachem sześcospadowym (dwie mniejsze połacie dachu schodzą do narożnych wież). Naroża elewacji wschodniej ujęte przez przysadziste, cylindryczne wieże, wtopione w ¼ w bryłę. Wieże przekryte stożkowatymi, mocno spłaszczonymi daszkami. Fasada z częścią środkową zryzalitowaną. Ryzalit dwukondygnacyjny niższy od

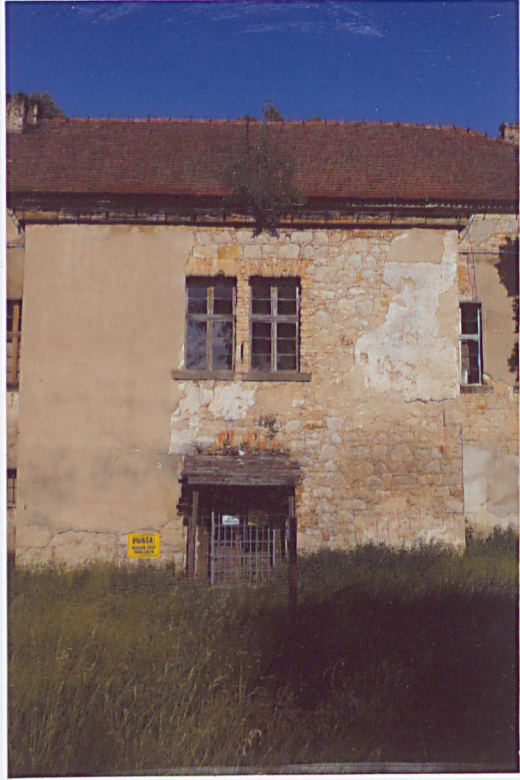
6

**Elewacja zachodnia; fasada:** elewacja o nieregularnym układzie osi, w I kondygnacji czteroosiowa, w II sześciooosiowa. Środek wyznacza szeroki dwuosiowy ryzalit, niższy od korpusu o partię poddasza. Osie zgrupowane pośrodku ryzalitu, wyznaczone przez parę okien II kondygnacji, poniżej których, w I kondygnacji umieszczono wejście główne. W partii korpusu osie skupione przy ryzalicy. W partii poddasza, na osi, pary małych prostokątnych okienek. W kondygnacji I układ osi zaburzony; w skrajnej osi części południowej wtórnie wybity w miejscu okna otwór drzwiowy. W drugiej osi części północnej w miejscu okna wstawiono wtórnie małe okienko.

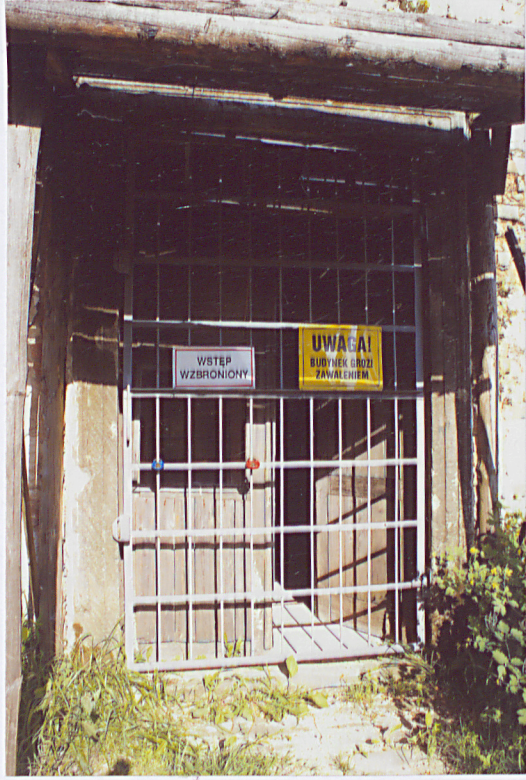
7

**Drzwiowe zewnętrzne:** wejście główne w elewacji zachodniej w zakończonym prosto otworze. Portal kamienny, fazowany. Drzwi drewniane dwuskrzydłowe o konstrukcji ramowo – płycinowej, w górnej części przeszklone. Portal przesłonięty współczesną kratą. Wejście poprzedza prowizoryczny drewniany daszek wsparty na dwóch słupach W elewacji ogrodowej wschodniej na osi zachowany kamienny portal analogiczny jak w fasadzie. Otwór częściowo zamurowany przekształcony w okno. Otwór w południowej części elewacji zachodniej zamknięty prosto, drzwi metalowe, zbrojone współczesne.

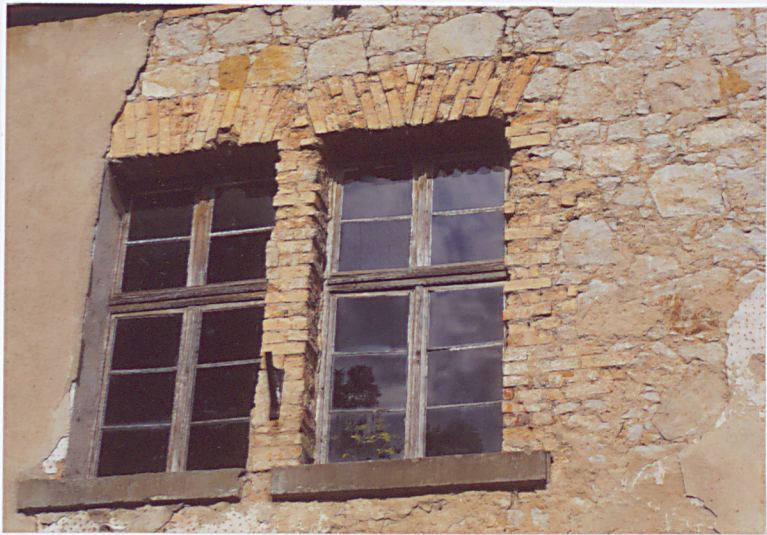
9

**Otworki okienne:** otworki stanowią główny element artykulacji elewacji. W I i II kondygnacji w większości jednakowe, prostokątne otworki zamknięte prosto, z kamiennymi ławami podokiennymi. Od wewnątrz w głębokich, rozglifionych niszach zamkniętych łukiem odcinkowym. Stolarka drewniana, krosnowa dwudzielna w dwóch wariantach. Światło otworu dzielone poziomym, Cd. wkładka nr 1

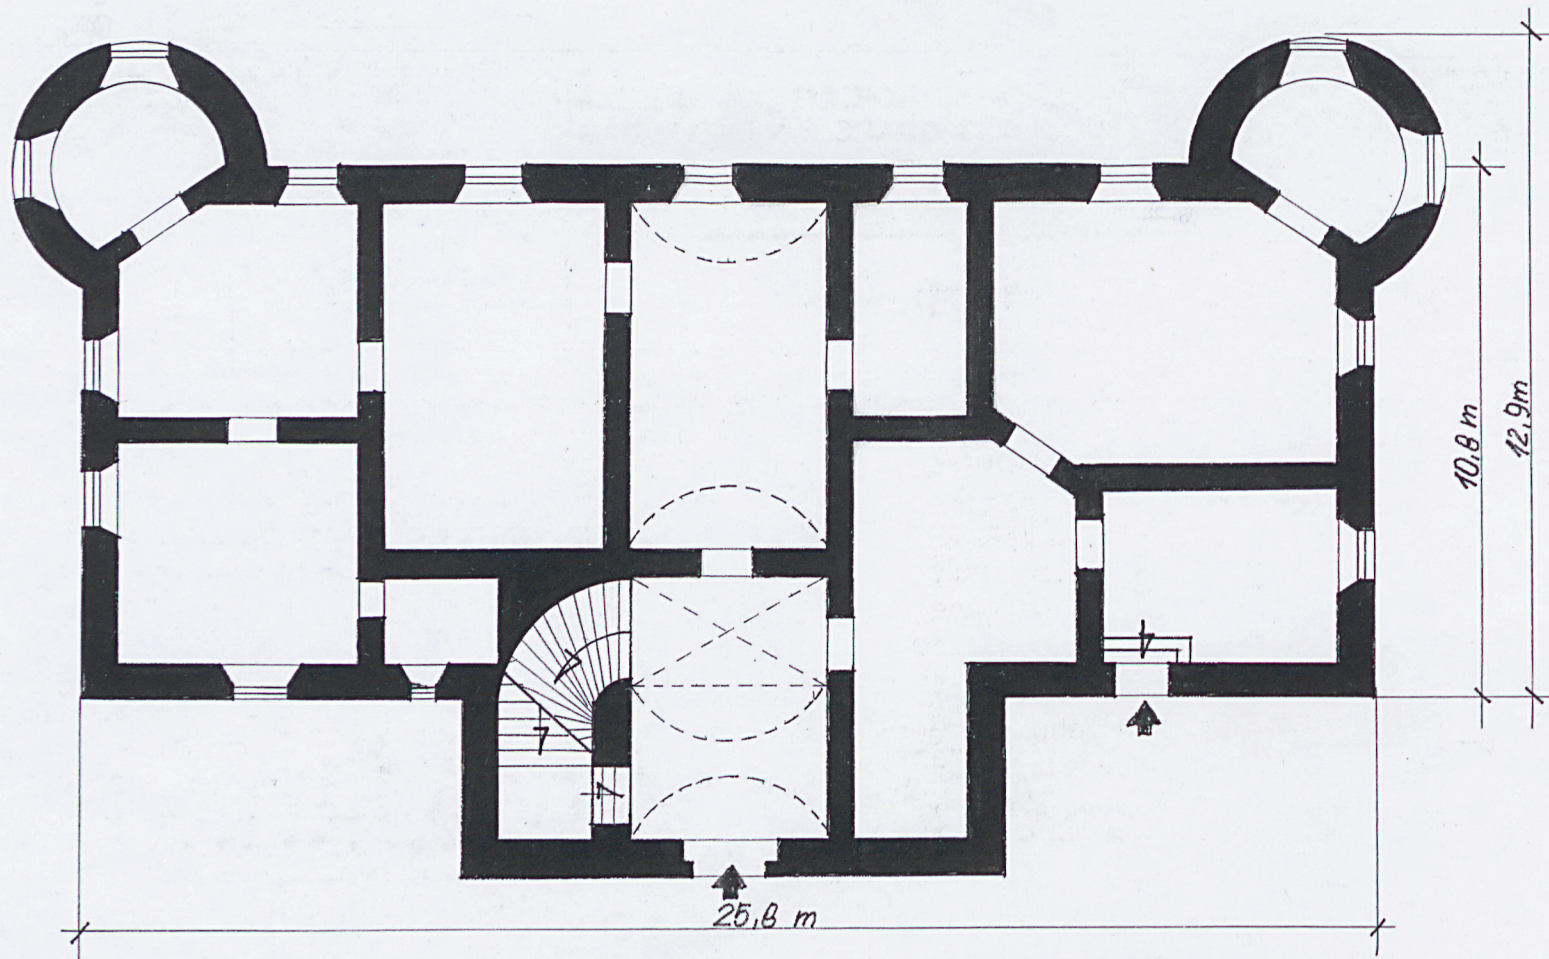
SKALA 1:150  
H ~ 12 m

**RZUT:** budowla założona na planie zbliżonym do wydłużonego prostokąta. Korpus o osi podłużnej na kierunku północ - południe. Naroża elewacji wschodniej ujęte w dwie wieże o okrągłym rzucie, w ¼ wtopione w korpus. Środkowa część fasady zryzalitowana. Wnętrze półortraktowe, z szerokim holem umieszczonym w centralnej części pierwszego traktu. Po stronie północnej holu schody na piętro i do piwnicy.
