1. Obiekt

PAWILON OGRODOWY - ROTUNDA ANTYCZNA

SKAŁA

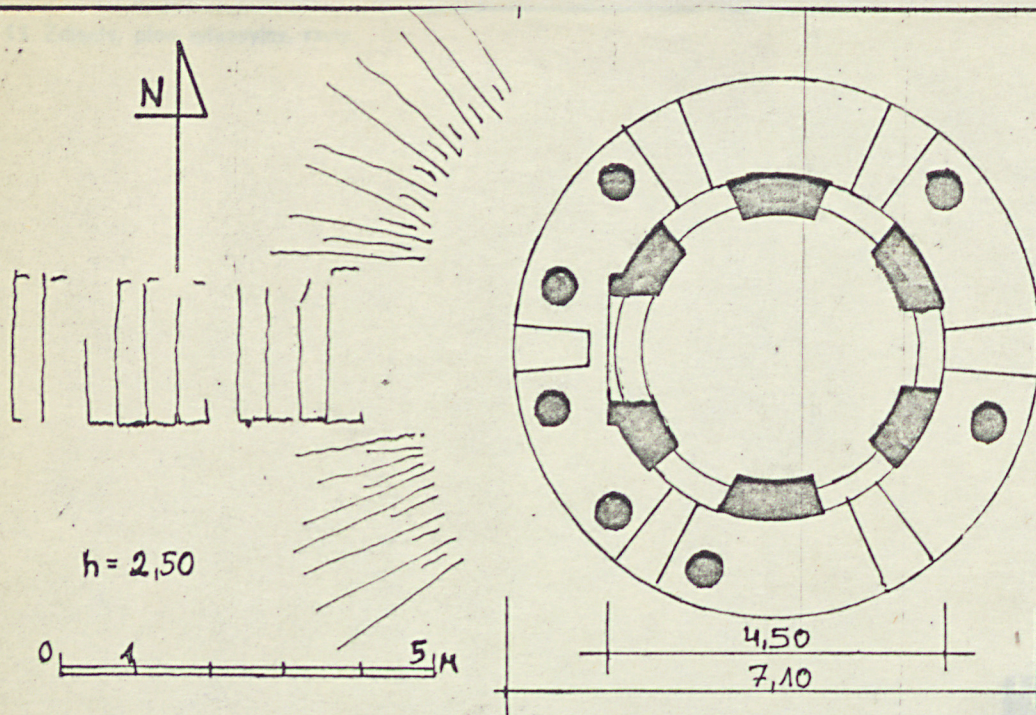
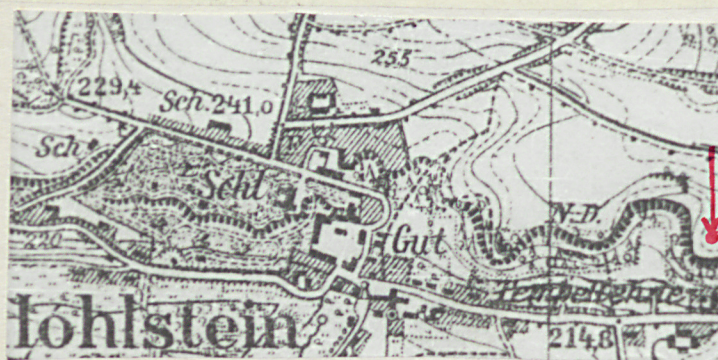
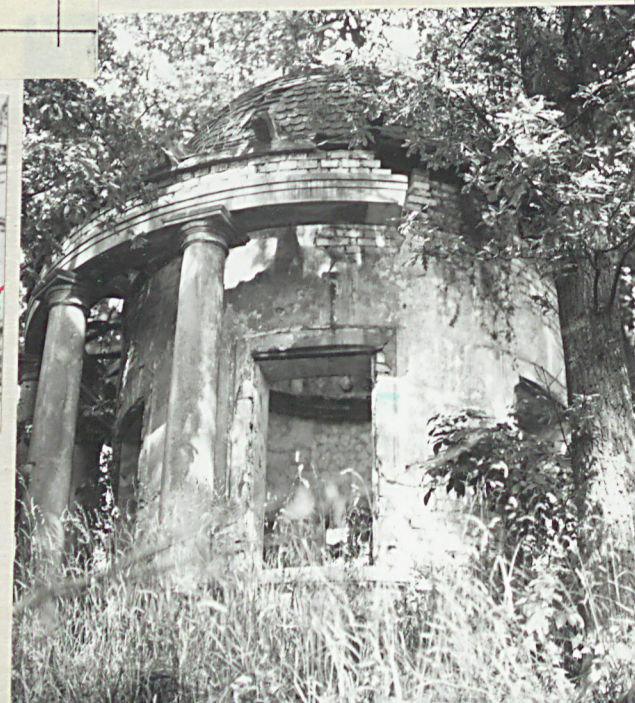
Położony ok. 900 m od pałacu, na krawędzi wysoczyzny w jej kulminacji, ok. 30 m od skraju parku w jego głąb, na pd. od pól uprawnych, ok. 350 m na pn. od biegnącej dołem szosy Żerkowice-Gaszów; w otoczeniu dębów, na sztucznie podsypanej górze na którą wiodzie 11 stopni kamiennych od wsch.; Wzniesiony na cokole z płyt kamiennych; mur z cegły w układzie mieszanym, tynkowany, kolumny i architraw z szarego piaskowca, gzymsy tynkowe na kształtkach; wnętrze nakryte pozorną kopułą na krążynach, deskowaną z podsufitką; wieźba: nad obejściem krokiewkowa, nad naosem krążynowa; posadzka z piaskowca, także parapety i odrzwia, w których żelwne zawiasy nadoknia deskowe z podsufitką, ściany wewnętrzne wylicowane stiukiem; pokrycie dachówką karpiówką w łuskę, szpica obłożona. Na planie 12-kolumnowego monopterosu z cokołem uskakującym o stopień w osiach otworów; otwór wejściowy od wsch. i 5 regularnie rozmieszczonych okien przy których ściany ścieniane do wysokości parapetu; naos wyższy od obejścia, nad którym daszek pułpitowy; nad nim nad ścianką kolumnową regularny półkolisty hełm zwieńczony prostą szpicą; Wnętrze dostępne przez p. rostkątny portal obwiedziony profilem, okna rozglifione do wewnątrz, ściany marmoryzowane zwieńczone profilowanym gzymsem, w kopule malowane kasetony z gwiazdami; naos obwiedzione toskańską kolumnadą; okna obwiedzione wyrobionymi w tynku opaskami; sądząc po ukształtowaniu progu niegdyś drzwi dwuskrzydłowe o skrzydłach dogiętych do krzywizny ściany.

| | | Cokół zawilgocony, zniszczona kolumnada, 6 kolumn i odpowiednia część belkowania zwałone i rozwłócone po terenie, na ścianach zacieki i liczne ubytki tynku, podobnie opaski okienne, gzyms wewnętrzny częściowo zerwany, w kopule odpowiadająca płytami podsufitka, liczne ubytki w więźbie obejścia, prawie całkowicie brak na nim pokrycia, ubytki w pokryciu hełmu, całkowicie odarty z wyposażenia, zapuszczone otoczenie. | |

| Uzupełnienie pokrycia naosu i zachowanej części obejścia, zgromadzenie pod dachem rozrzuconych po otoczeniu elementów architektonicznych, uporządkowanie terenu | | | |
