1. Obiekt

Stodoła

4 ćw. XIX w.

ZBYLUTÓW

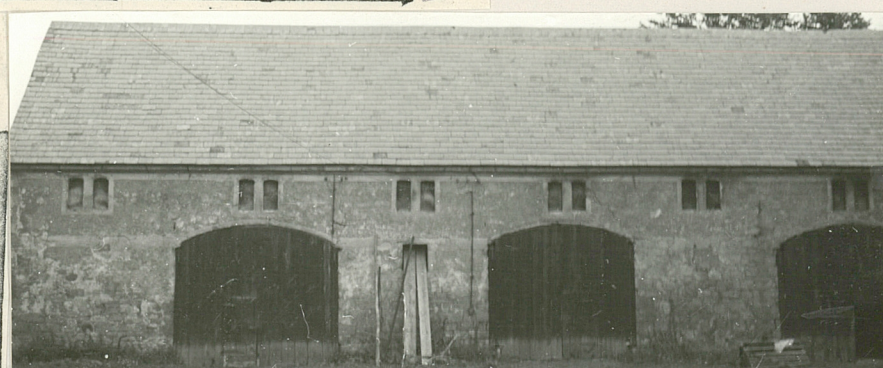
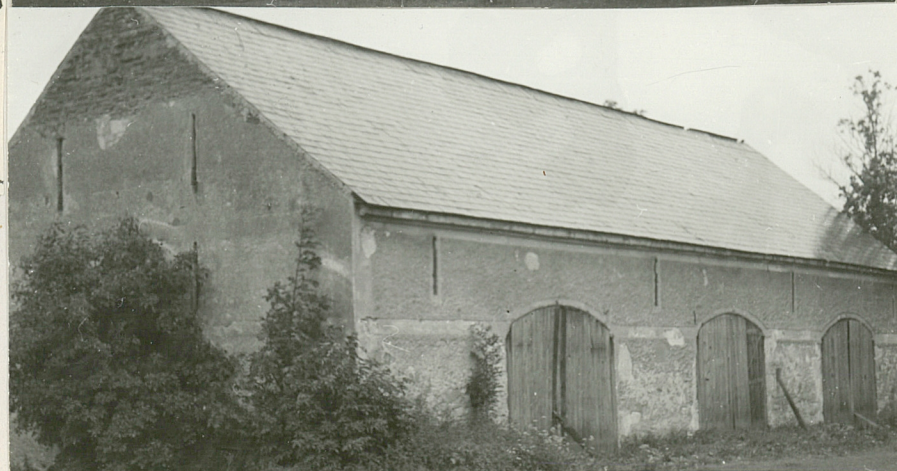
Budynek usytuowany w pn. części ~~huty~~ dziedzińca gospodarczego, prostopadle w stosunku do budynku mieszkalnego.

Murowany z kamienia , w wątku pseudoisodomum, tynkowany, na kamiennych fundamentach.

Klepisko. Otwarta więźba dachowa, stolcowo-płatwiowa z kleszczami, stolce w co piątym koźle. Dach kryty łupkiem.

Wrota drewniane, deskowe ze szpungą, na zawiasach pasowych.

Budynek na planie prostokąta, jednoprzestrzenny. Wewnątrz podzielony dwoma rzędami drewnianych słupów, podtrzymujących więźbę dachową.

Elewacje od pn. i pd. trójosiowe, z trzema parami wrót w każdej z nich.

Wrota zamknięte łukiem odcinkowym. W elewacji pd. pod dachem- nad wrotami i między nimi pary wąskich, wysokich okienek, zamkniętych łukiem odcinkowym

W ścianach od wsch. i zach. długie wąskie otwory, ukośnie zagłębiające się w mur. Pod dachem profilowane gzymsy. Dach dwuspadowy.

14. Kubatura	15. Powierzchnia użytkowa	16. Przeznaczenie pierwotne gospodarcze	17. Użytkowanie obecne gospodarcze
18. Prace budowlane i konserwatorskie, ich przebieg i dokumentacja		19. Stan zachowania (fundamenty, ściany zewnętrzne, ściany wewnętrzne, sklepienia, stropy, konstrukcje dachowe, pokrycie dachu, wyposażenie i instalacje) Bardzo dobry, częściowe ubytki w tynku.	
20. Najpilniejsze postulaty konserwatorskie
