BUDYNEK MIESZKALNO - GOSPODARCZY

ok. 1870 r.

ZBYLUTOW

Zbytutów 112

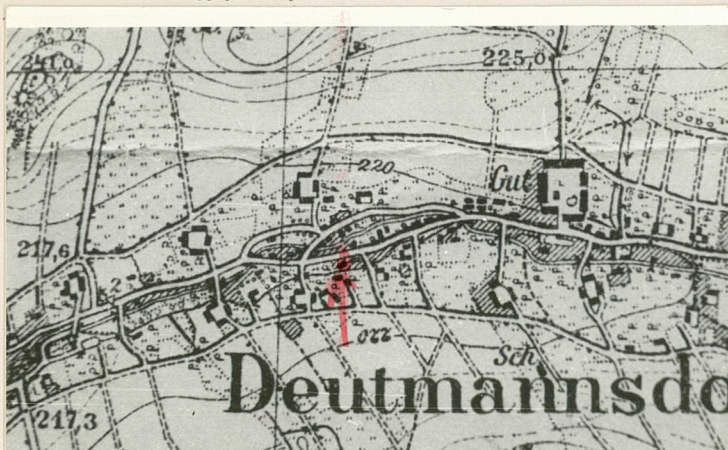
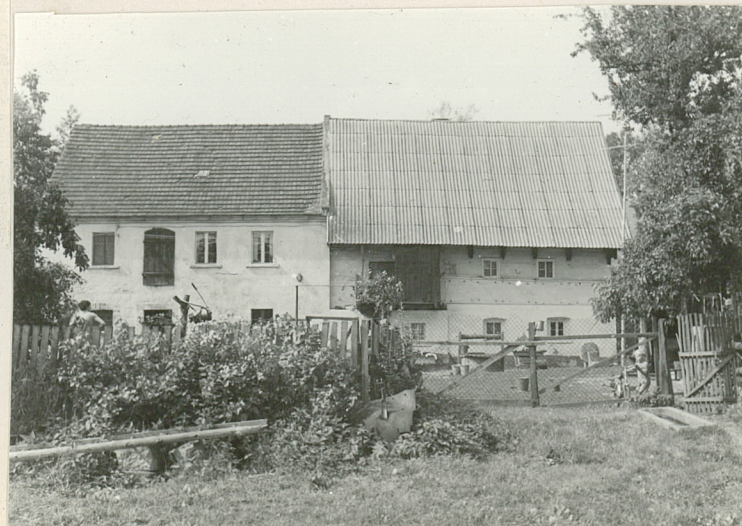
11 Zdjęcia, plan sytuacyjny, rzuty

Położony we wsch. partii wsi o około 10 m na pd. od szosy Chmieńnik - Skorzenice. Ustawienie kałenicowe. Wejścia od gumna od pd.

Płytki fundament, parter z łomu piaskowca, oboknia i odrzwia z ciosu. Piętro szachulcowe, partii zach. ceglane. Całość otynkowana. Wieżba dachowa krokwiowo-płatwiowa z grzędami, wiatrownicami i przysuwnicami, w partii zach. wzmocniona rzędem stojących stołców z górnymi mieczami wzdłużnymi; kryta od wsch. eternitem, od zach. dachówką karpiówką w koronkę. Sklepienia: na parterze kolebkowe z głębokimi lunetami w korytarzu na osi poprzecznej, w sieni oraz w piwnicy; wzdłużne odcinkowe na parterze części zach. Stropy: belkowy z pułapem w pomieszczeniu pd.-wsch., pozostałe belkowe z podsufitką. Posadzki betonowe na parterze partii zach., w sieni i w piwnicy, w pozostałych pomieszczeniach podłogi białe. Schody jednobiegowe kamienne do piwnicy, drewniane na piętrze, łączące partie wsch. i zach.; dwubiegowe między kondygnacjami. Drzwi jednoskrzydłowe, ramowo płycinowe, do kuchni częściowo przeszkłone; pozostałe spongowe, do spiżarni opierane parkietowe, na balkon z wielką, drewnianą zasuwą. Okna krosnowe, dwudzielne ze stałą listwą przymykową, w partii wsch. dwupoziomowe, na piętrze zasuwane; w partii zach. trójpoziomowe; kraty w oknach sieni.

Na planie prostokąta /20 : 9/ ze wsch. częścią mieszkalną z wielką izbą od pd.-wsch., centralnie umieszczonym piecem, od pn.-wsch. lekko zagłębioną piwnicą i od pd.-zach. z sienią mieszczącą schody; oddzielną korytarzem pn.-pd. od partii zach. gospodarczej, dwupasmowej z chlewem i stodołą; od pd. czytelny wzdłużny trakt. Dwukondygnacyjny, przyziemie partii zach. wyższe, różnica wysokości pięter; dachy dwuspadowe, nad partią wsch. kałenica zawieszona o około 1 m wyżej. Wewnątrz. Odrzwia do piwnicy zamknięte łukiem odcinkowym. Zewnątrz. Elewacja pd. dwukondygnacyjowa, dwudzielna: partii wsch. o piętrze nad wydatną odsadzką z pochyłymi do wewnątrz ścianami, z drewnianym gzymsem podokiennym, o czterech niezgodnych osiach z wejściem i częściowo odeskowanym wykuszem na trzech belkach stropowych od zach. zawieszonym pod wydatnym okapem na mieczach; partii zach. o trzech osiach w przyziemiu i czterech osiach na piętrze, druga oś od zach. z otworami drzwiowymi, gzyms podokapowy; okna partii wsch. kwadratowe, parteru w głębokich gładach zamkniętych łukiem odcinkowym, partii zach. stojące prostokąty z odcinkowym gzymsem podokiennym. Na wsch. od wejścia umocowane w ścianie dwa kamienie ławki. W kluczu wejścia ryty napis: G.S. /1870/.

Dostateczny. Liczne uzupełnienia oraz przemurówki. Ubytki w tynku. Obejście zaniedbane.
