1. Obiekt

OFICyna MIESZKALNO-GOSPODARCZA

TAPADŁA

Tapadła nr 16

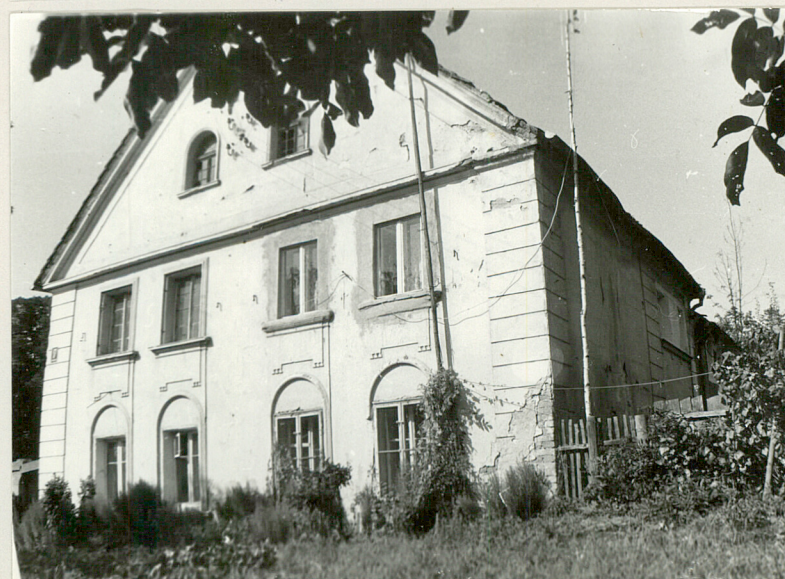
Elewacja południowa - szczytowa, szczytowa, czteroosiowa, dwukondygnacyjna, partia szczytowa wydzielona gzymsem, naroża ujęte w boniowane tynkowe pasy.

Oficyna mieszkalna od strony południowej.

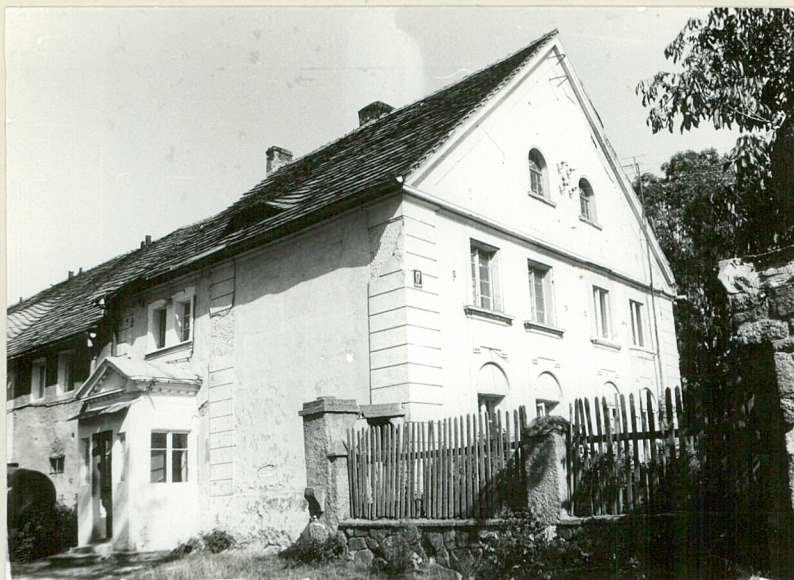
Ściany zewnętrzne - elewacja zach.-częściowo zniszczo-
ne tynki, zamoknięty mur na skutek zdewastowanego syste-
mu odwadniającego dachu.

Oficyna od strony pld.-zach.

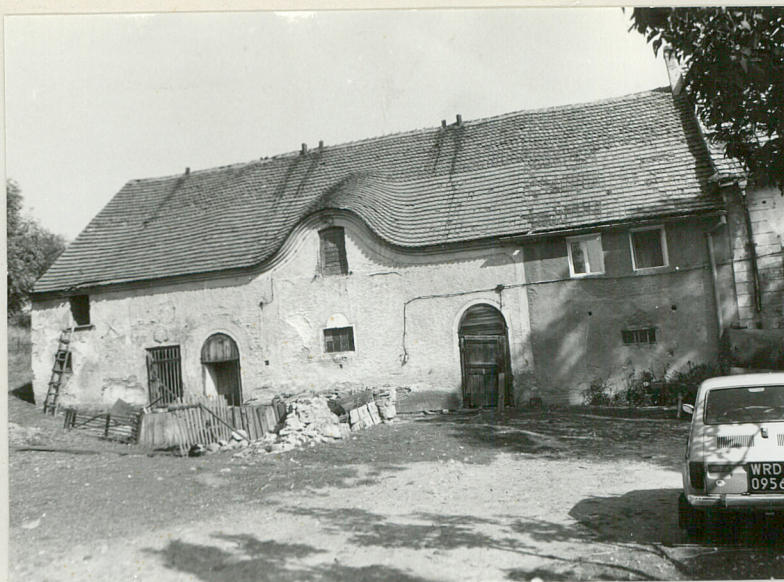
Ściany zewnętrzne - stan zły: zniszczone tynki, pod któ-
rymi widoczna fragmentami złazowana cegła, liczne po-
wierzchniowe i głębokie pęknięcia, szczególnie w ścianie
wschodniej. Brak oszklenia, brak niektórych drzwi.

Elewacja główna (zachodnia) obory - jednokondygnacyjna, symetryczna. Zwieńczona gzymsem, który w partii środkowej przechodzi falistą linią w obły szczyt w którym drzwi strychu, wyznaczające oś elewacji. Po jego bokach dwa wejścia nakryte łukiem pełnym, ponadto elewacja "obwiedziona" dekoracją w formie gładkich pasów tynkowych odbijających od chropawych tynków "tła". Nad wejściem północnym kartusz z inskrypcją i datą "1723", wmurowany wtórnie ok. 1920 r.

Obora i łącznik - elewacja zachodnia.

Pozostałe elementy - wymagane naprawy, konserwacja.

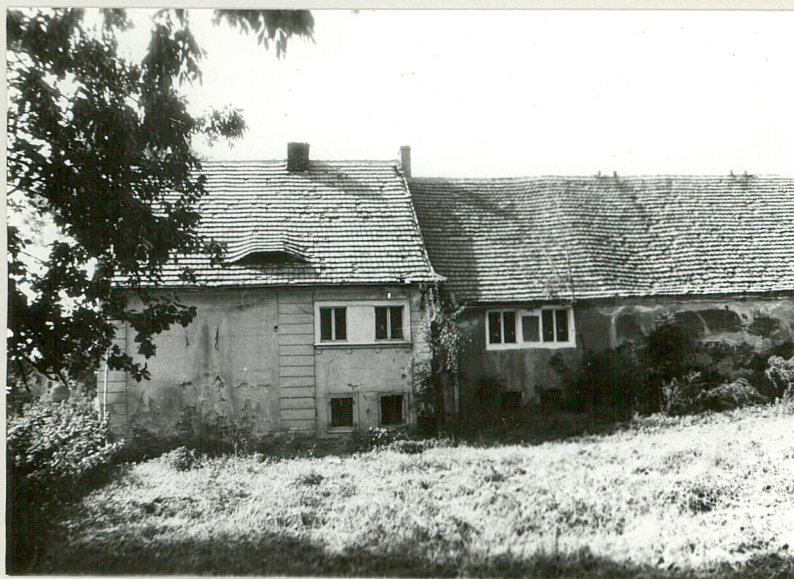
W elewacji wschodniej, podzielonej na dwie części trzema boniowanymi lizenami wykonanymi w tynku dwa okna w opaskach - w jej części północnej - na parterze i piętrze.

Oficyna i łącznik - elewacja wsch.

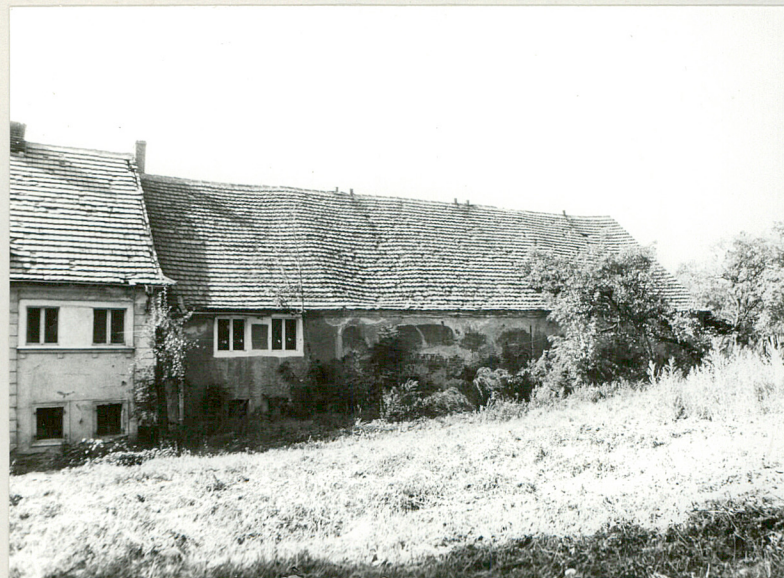
Obora od strony wschodniej.

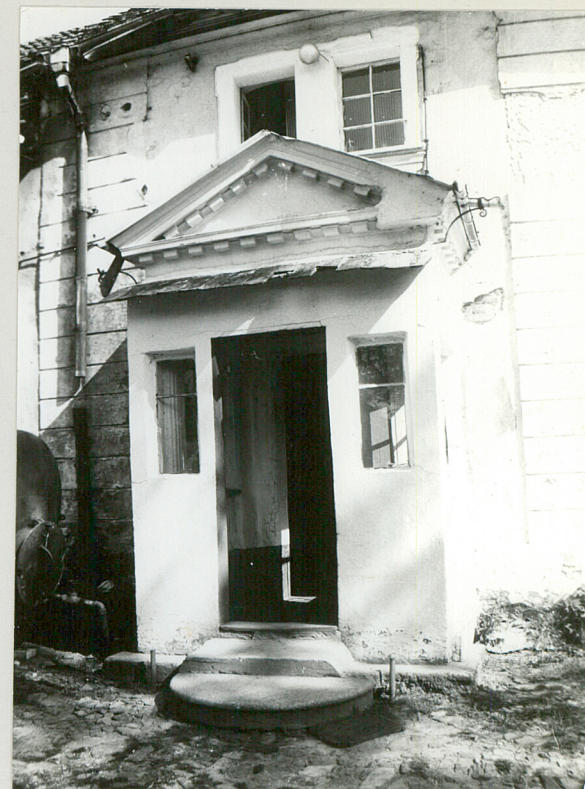
Fasada domu mieszkalnego - dwuosiowa, niesymetryczna. Podzielona trzema boniowanymi lizenami wykonanymi w tynku. W jej części północnej ganek nakryty dachem dwuspadowym, wtórnie przekształcony w werandę. We wnętrzu - w narożniku widoczne jońskie kolumny, które pierwotnie wspierały dach z trójkątnym naczółkiem. Ganek osłania wejście główne z drzwiami dwupłycinowymi, ozdobionymi klasykującą rozetą. Z lewej strony ganku okulus, ponad nim dwa okna w uszakowatych opaskach tynkowych. Pożstała część fasady - południowa - gładka, bez otworów.

Oficyna-ganek frontowy.

Niezbędny remont kapitalny, przywrócenie pierwotnego
wyglądu ganku wejściowego, konserwacja drzwi zewnętrz-
nych do domu mieszkalnego.

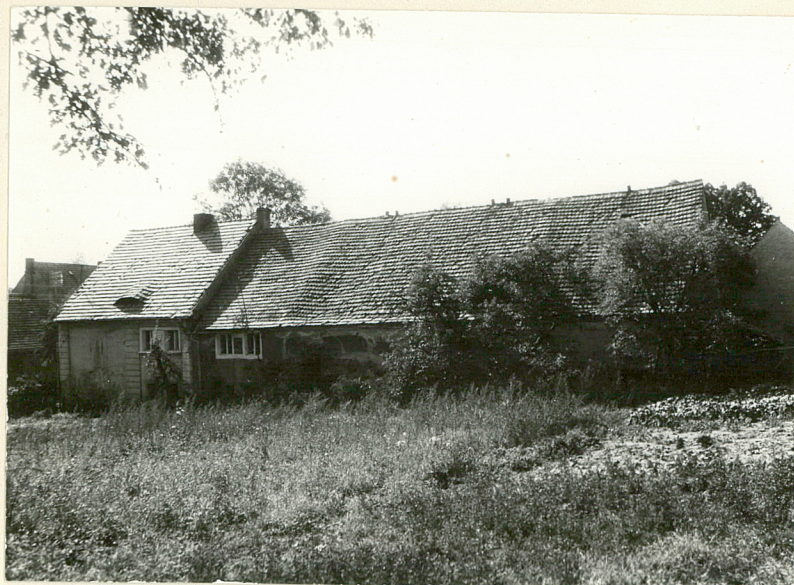
Widok na oficynę i oborę od strony ogrodu (płn.-wsch.).

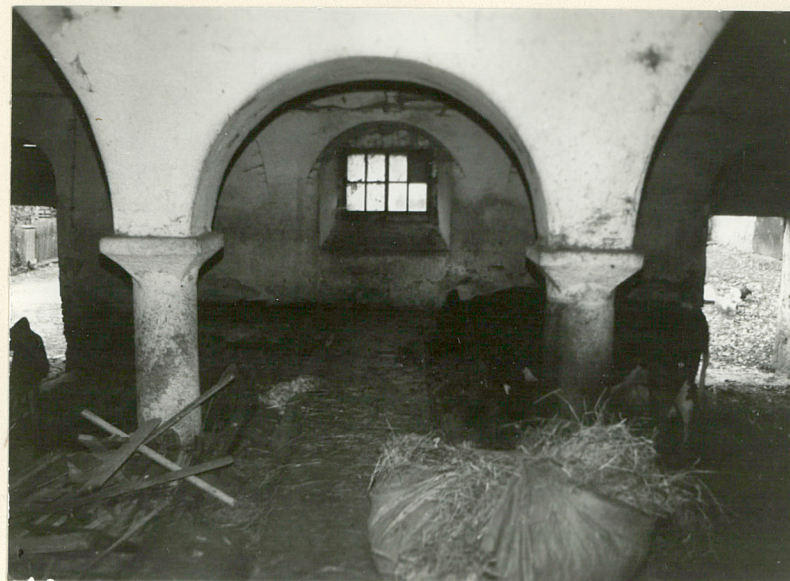
Obora-widok w kierunku zachodnim.

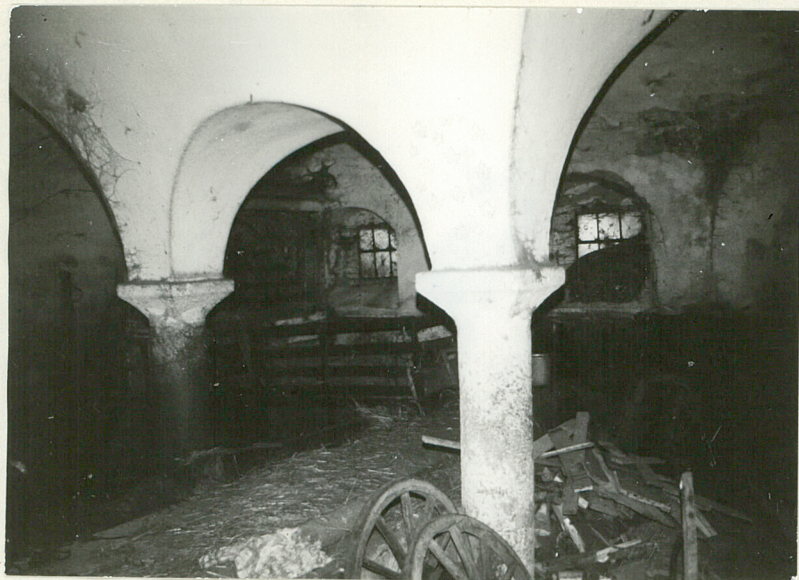
Łącznik: "wbudowany" między dom a oborę, dwukondygnacyjny, dwutraktowy, nakryty sklepieniem odcinkowym na łękach półowalnych. Obora: dwutraktowa, w części północnej jednotraktowa. Trakty w części zasadniczej wydzielone kamiennymi słupami i nakryte sklepieniem kolebkowym i kolebkowo krzyżowym. Część północna nakryta stropem Kleina, z wydzieloną komorą w półn.-zach.narożniku. W oborze kamienne żłoby.

Słupy w oborze.

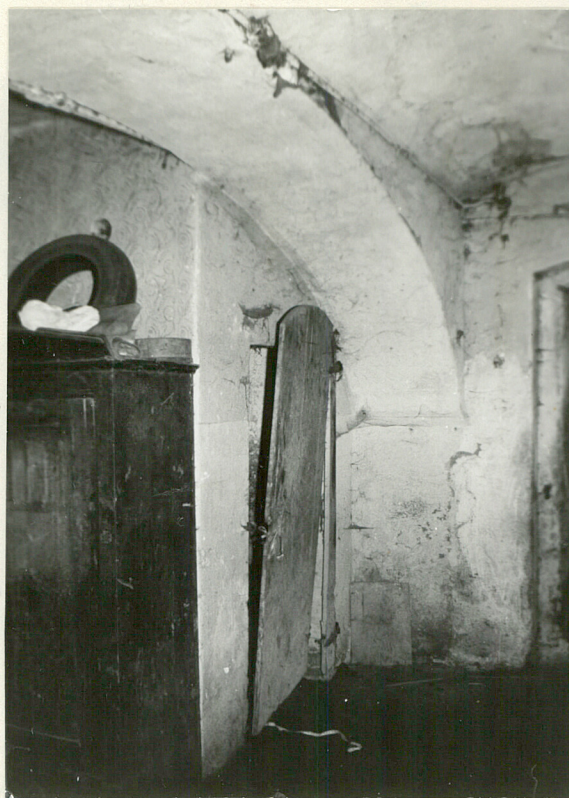
Łącznik - łęk sklepienny.
