## 1. Obiekt zabytkowy

oficyna pałacowa Dom Nr 2

gm. Marciszewice  
Zebrzydów 4928

1826 r.

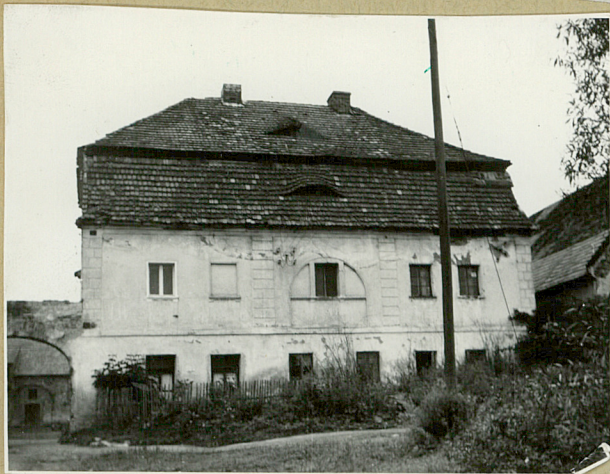
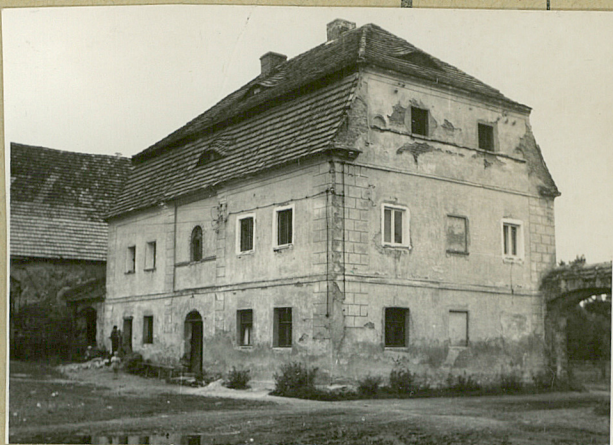
31. Szkic sytuacyjny, plan schematyczny, uwagi opisowe, fotografia

Bryła zachowała pierwotny układ przestrzenny i na parterze sklepienia. Elewacje gładkie o rzeźbach i rzeźbieniu bocznych. Wysoki, Tarny dach naczółkowy

Data	O P I S	Zniszczenia %	Odbudowa %
VIII.1939 r.	Nie zniszczony		
XI.1939 r.	-11-11-		
XII.1945 r.	-11-11-		
1966	Zarehabilitacja, uszkołdona konstrukcja dachowa, zapilgowanie wnętrza, uszkołdzenie tyłków
