ZESPÓŁ FOLWARCZNY

TWARDOCICE

1. Miejscowość	2. Obiekt (nazwa jak w karcie)	3. Zawartość wkładki (nazwa obiektu lub materiału uzupełniającego)
TWARDOCICE	folwark - stajnia	opis, rzut, fotografie

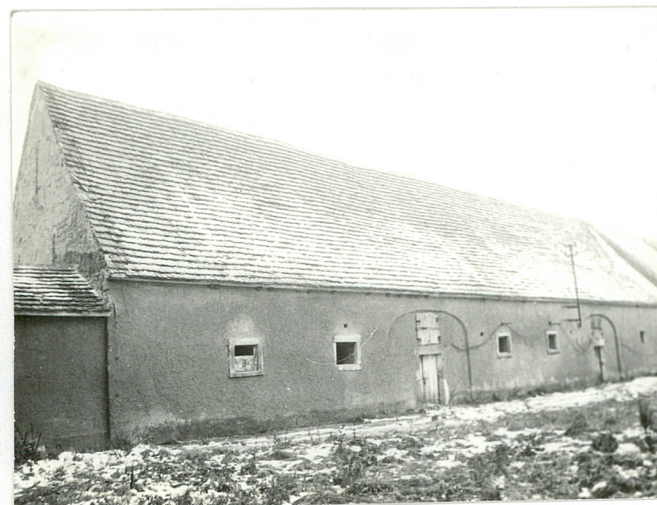
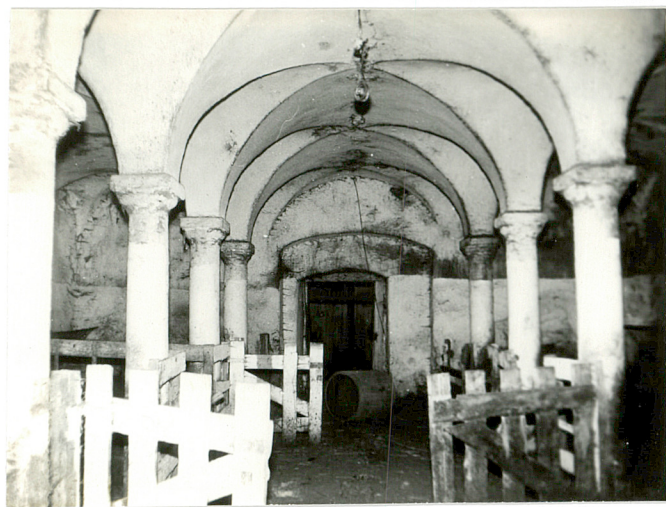
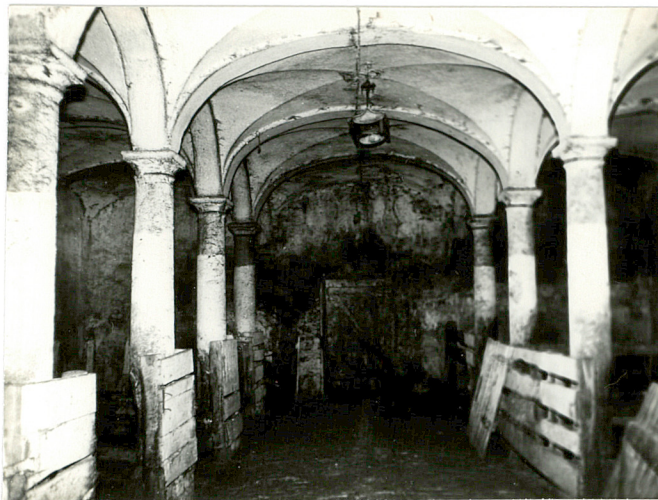
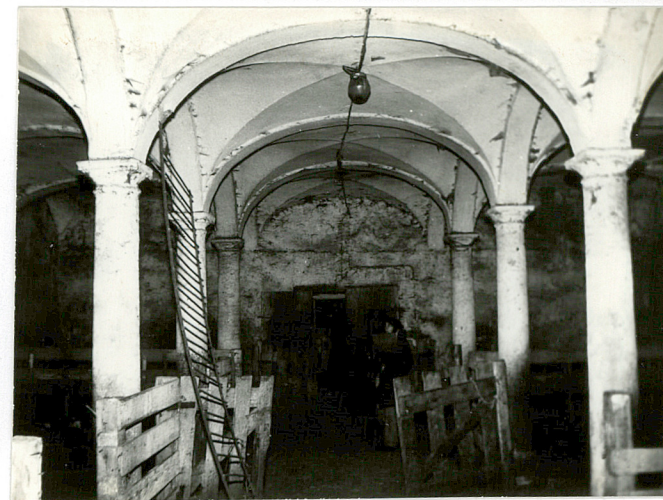
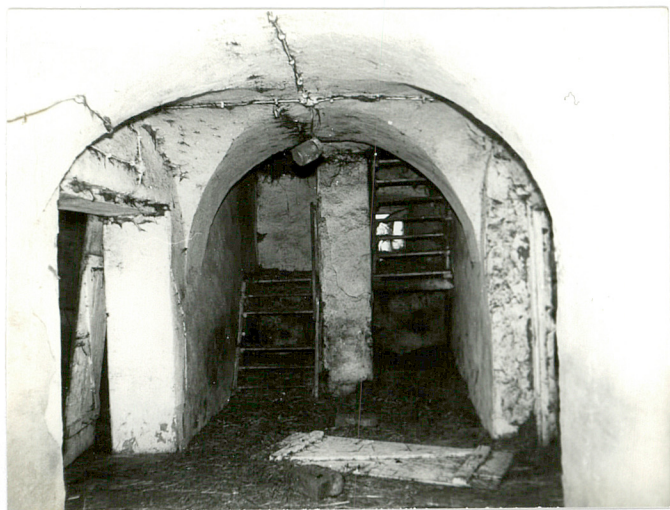
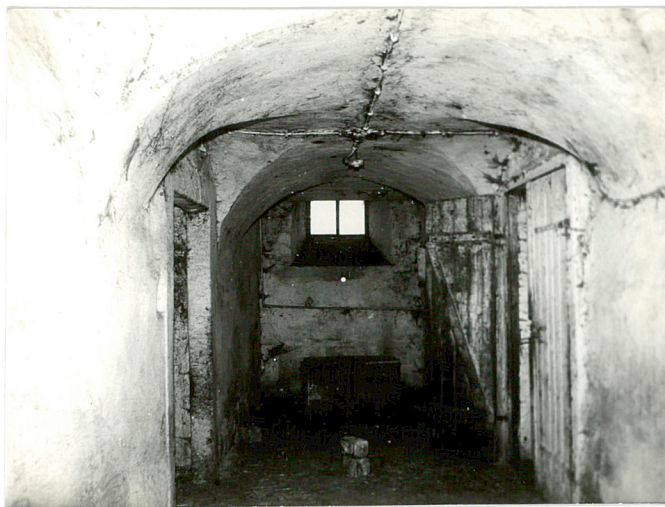
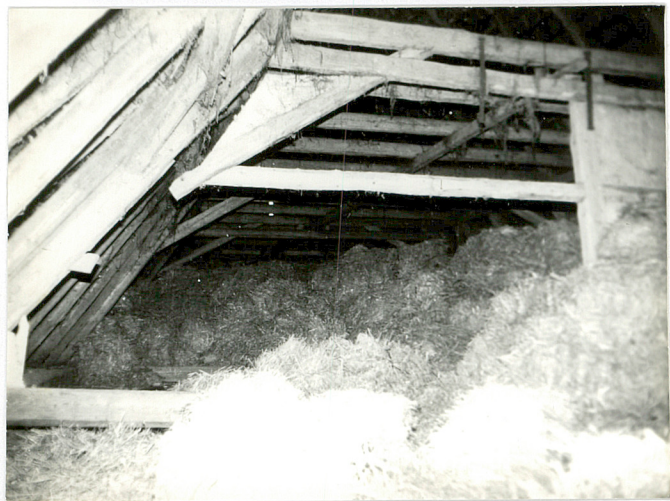
Murowana z kamienia, otynkowana wtórnie tynkiem cem.-wapiennym, połączona łącznikiem z oborą II i współczesną dobudówką ze spichlerzem; nakryta **daszem** 2-spadowym, ceramicznym. **Więźba**: stolce leżące w co 4. wiązarze, jętki, krokwie z przysuwmicami, jętki stężone dodatkową płatwią. **Sklepienia**: 3-prześłowe, krzyżowe z gurtami i bez, na kolumnach granitowych i piaskowcowych. Ścianki poddasza w konstrukcji ryglowej z wypełnieniem gliną i sieczką. **Otwory** okienne prostokątne w obramieniach kamiennych, bez stolarki. 2 otwory drzwiowe w obramieniach kamiennych, umieszczone w płytkich, arkadowych niszach o wykroju koszowym. **Posadzki** kamienne i cementowe. **Schody**: 2-biegowe, drewniane. **Instalacje**: elektryczna. **Stan zachowania**: dach nieszczelny, więźba porażona, zawilgocone mury, brak stolarki, zniszczone instalacje, wnętrza zdewastowane - budynek nie użytkowany.

Kubatura : 2228 m³Pow. zabudowy: 371 m²

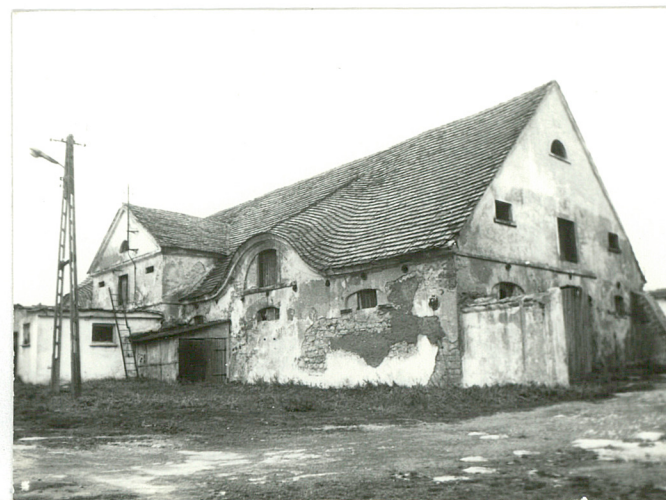
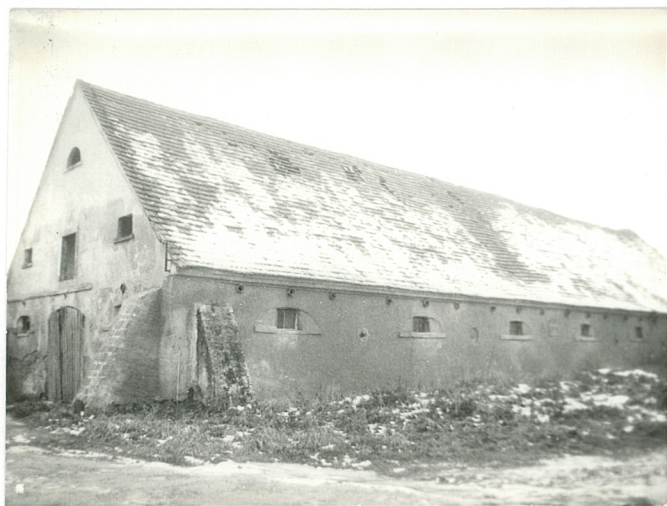
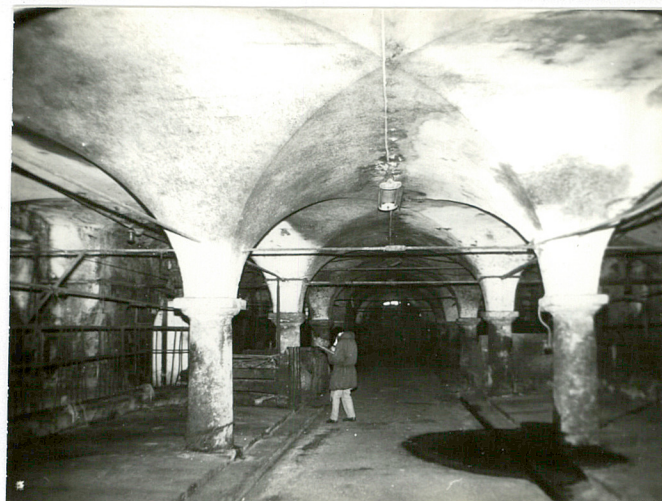
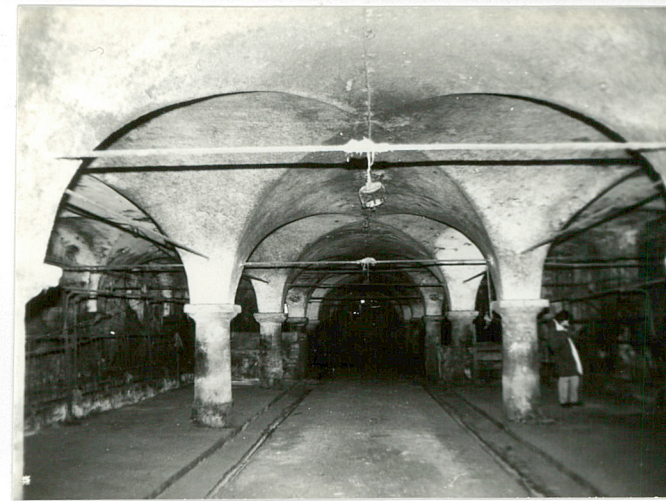
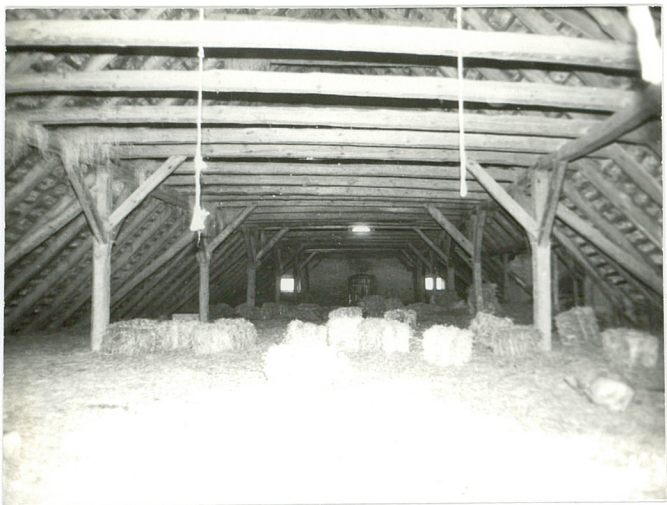
1. Miejscowość	2. Obiekt (nazwa jak w karcie)	3. Zawartość wkładki (nazwa obiektu lub materiału uzupełniającego)
TWARDOCICE	folwark - obora I	opis,rzut,fotografie

Murowana z kamienia, otynkowana, na planie wydłużonego prostokąta, z ryzalitem na osi fasady, zamkniętym trójkątnie. W połaci dwuspadowego, ceramicznego dachu 2 szerokie powieki na linii gzymsu wieńczącego. Na osi ryzalitu współczesna przybudówka, w ścianie szczytowej przypora i fragment muru z bramą.

Więźba : płatwiowo-krokwiowa z 2 rzędami stolców i zastrzałami oraz jętkami. **Sklepienia** : 3-przęsłowe, krzyżowe, bez gurtów, wsparte na kamiennych kolumnach i murowanych z kamienia przyściennych półkolumnach. **Otwory** okienne zamknięte odcinkowo, od wewnątrz rozglifione, ze stolarką trójdzielną, bądź wtórną. Portale i obramienia otworów powiek - kamienne.

Instalacje: wodna, elektryczna, odgromowa/zerwana/. **Stan zachowania**: zawilgocone mury, zniszczony tynk zewn. i we wewn. zniszczona w części stolarka okien, brak opaski odwadniającej, nieszczelne pokrycie dachu.

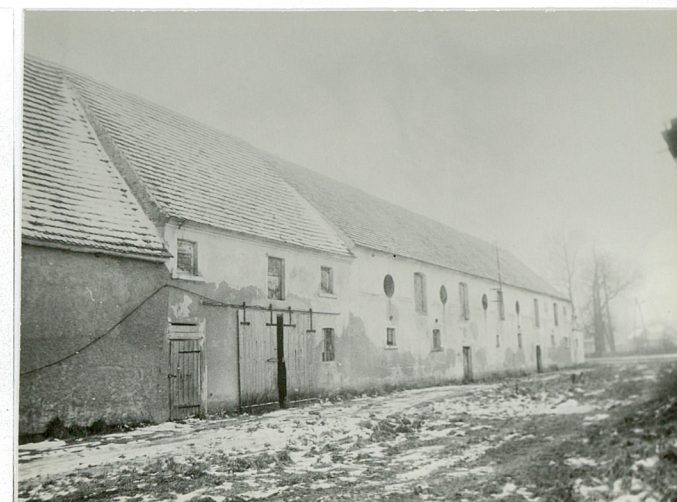
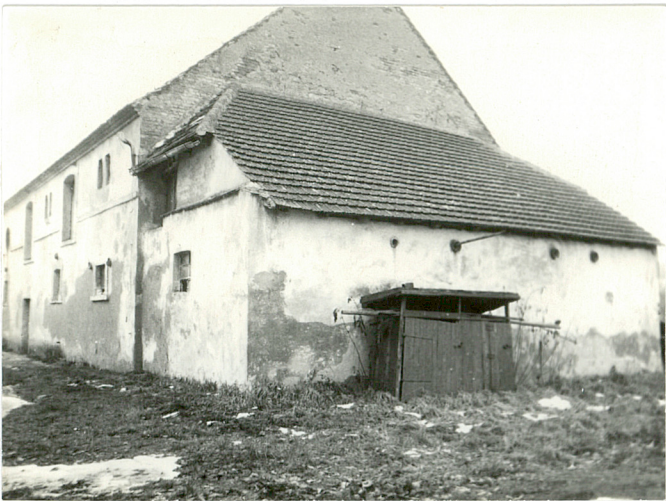
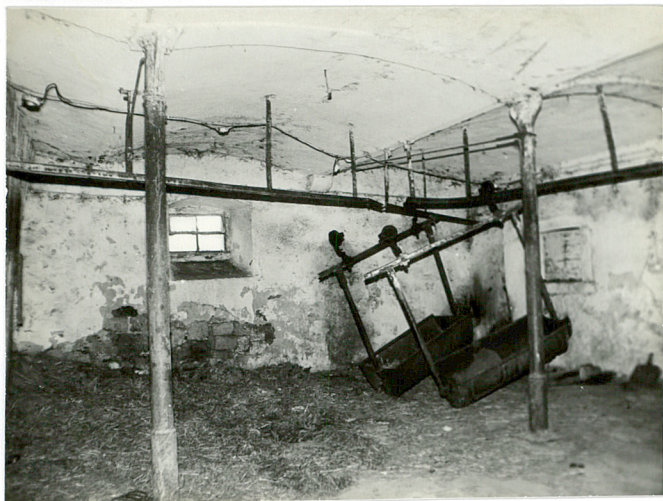
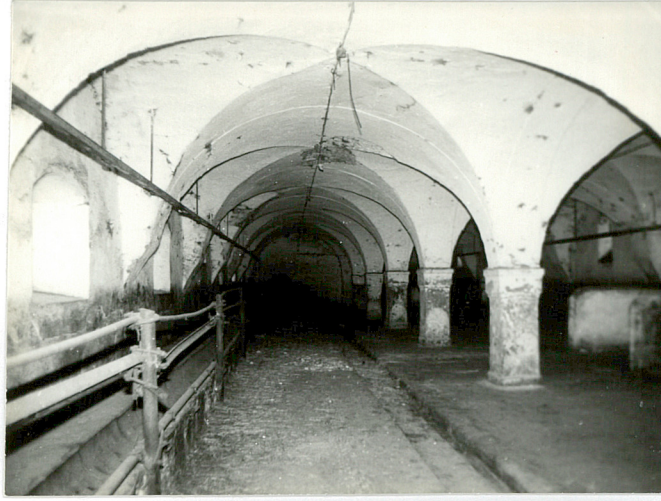
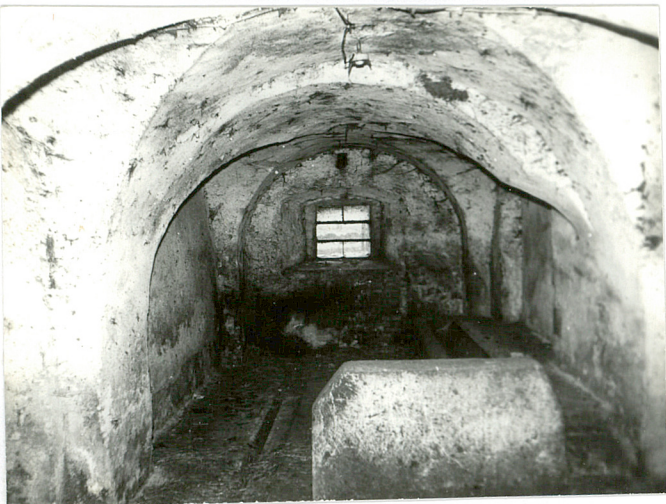
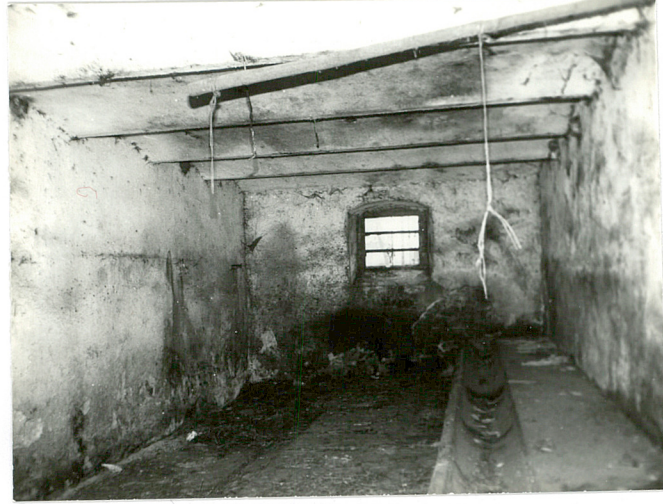
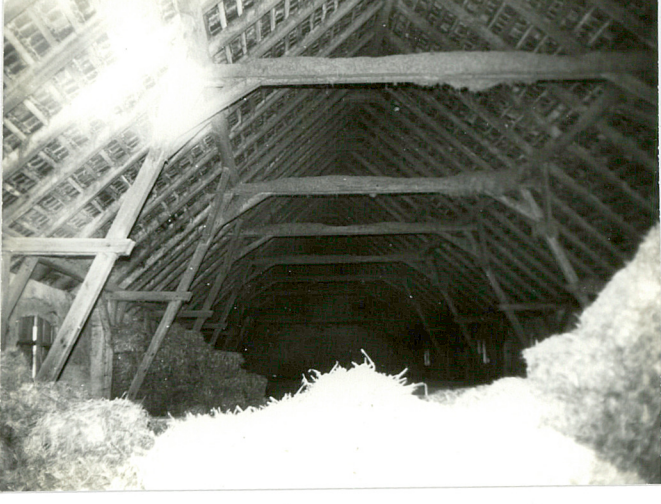
1. Miejscowość TWARDOCICE	2. Obiekt (nazwa jak w karcie) folwark-obora II	3. Zawartość wkładki (nazwa obiektu lub materiału uzupełniającego) opis,rzut,fotografie
-------------------------------------	---	---

Murowana z kamienia i cegły, otynkowana wtórnie tynkiem cem.-wapiennym; na rzucie wydłużonego prostokąta, połączona łącznikiem ze stajnią. Nakryta dachem 2-spadowym, ceramicznym. 3-osiowy łącznik nakryty dachem jw.; do ściany szczytowej przylega niższa dobudówka cielętnika, nakryta dachem 1-spadowym z naczółkiem. **Wieżba:** ramownica jednonawowa. **Sklepienia:** 2-przęsłowe, krzyżowe /obora/, 3-przęsłowe, odcinkowe Kleina na 2 żeliwnych kolumnach /łącznik/ i 7-przęsłowe, odcinkowe Kleina /cielętnik/. W przejściu pomiędzy oborą a cielętnikiem sklepienie kolebkowe ze stycznymi lunetami. **Otwory okienne** w obramieniach odcinkowych, uszakowych z cegły /zatynkowane/ ze słusarką wielopolową. Dwa otwory drzwiowe prostokątne, ze stolarką wtórną. **Posadzki** cementowe. **Schody** ceglane, 2-biegowe /cielętnik/ i kamienne /łącznik/. Łącznik wyłożony płytami kamiennymi. **Instalacje:** elektryczna. **Stan zachowania:** ubytki w poszyciu dachu, nie oszkłone okna strychowe, wieżba miejscami porażona, mury zawilgoczone, wnętrza zdewastowane - budynek nie użytkowany.

Kubatura : 2593 m³Pow. Zabudowy: 432 m²

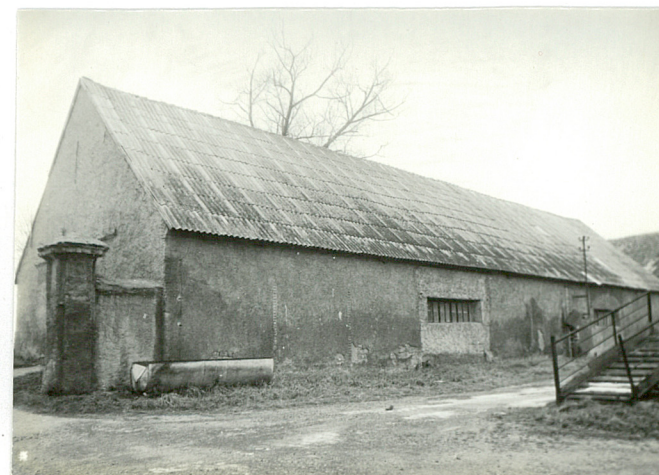
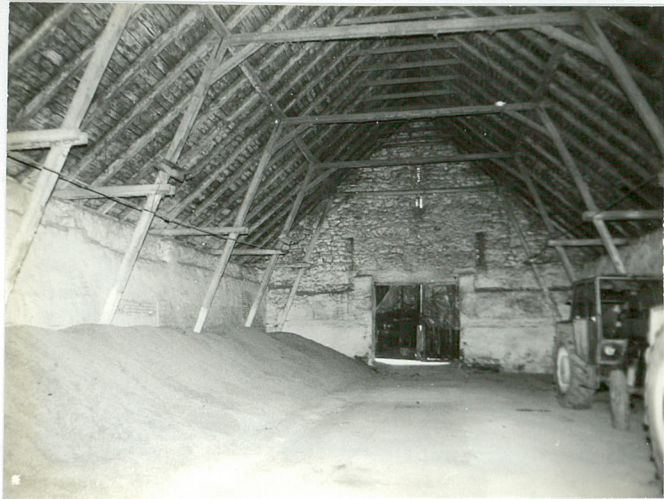
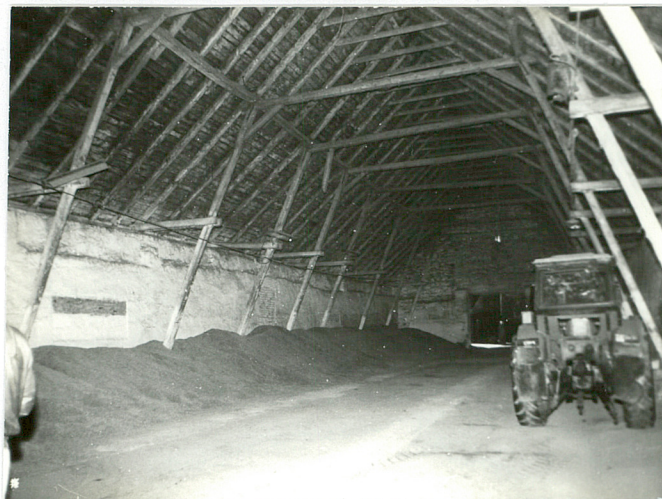
1. Miejscowość TWARDOCICE	2. Obiekt (nazwa jak w karcie) folwark-stodoła	3. Zawartość wkładki (nazwa obiektu lub materiału uzupełniającego) opis,rzut,fotografie
------------------------------	---	--

Murowana z kamienia, wtórnie otynkowana tynkiem cem.-wapiennym, na rzucie wydłużonego prostokąta. Nakryta dachem dwuspadowym / pokrycie eternitem falistym - wtórne/. **Wieżba** : ramownica jednonawowa - słupy ukośne na ceglanych podmurówkach. Otwory wejściowe w ścianach szczytowych - prostokątne ze stolarką wtórną, deskową

W ścianie od dziedzińca 2 wtórne, szerokie otwory okienne, w miejscach wrót. Posadzka cementowa. Instalacje : elektryczna, wentylacji grawitacyjnej. Stodoła połączona z murowanym filarem bramy - po drugiej stronie istniała identyczna budowla - obecnie w ruinie. **Stan zachowania** : dostateczny.

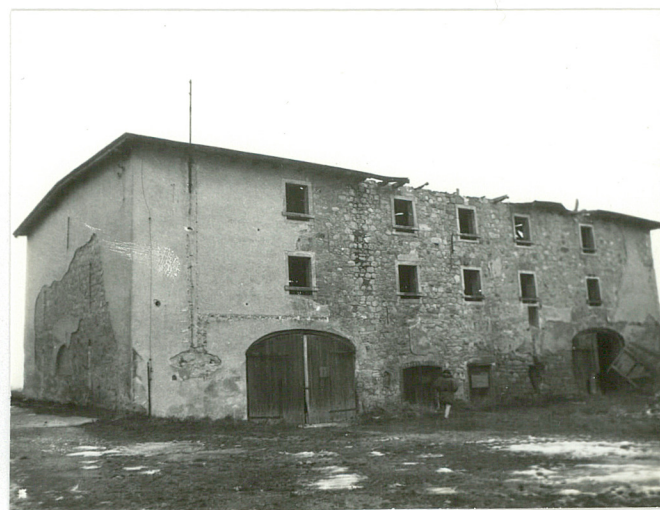
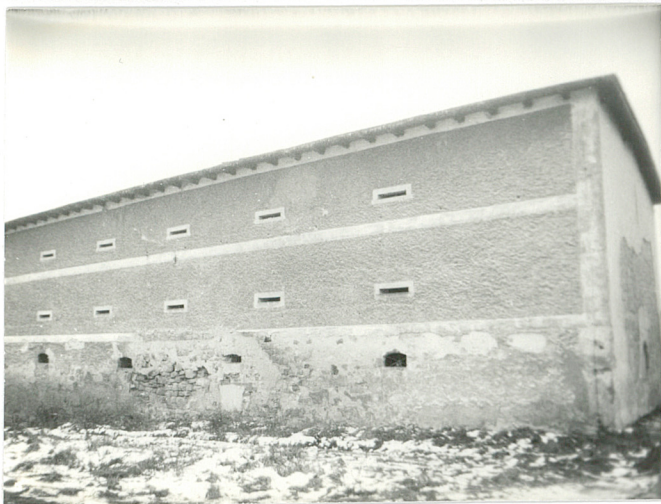
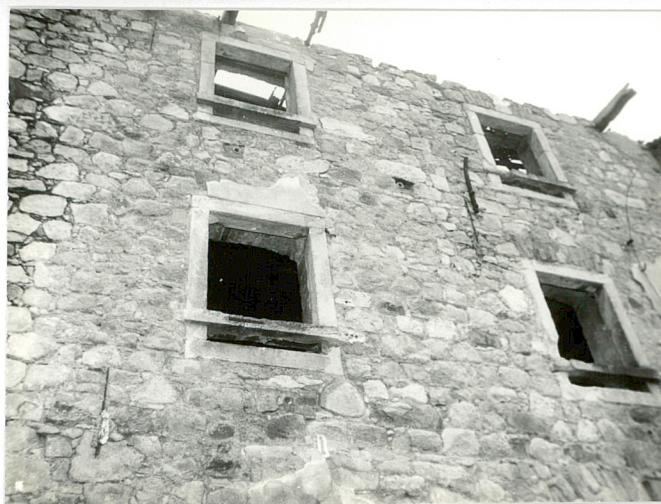
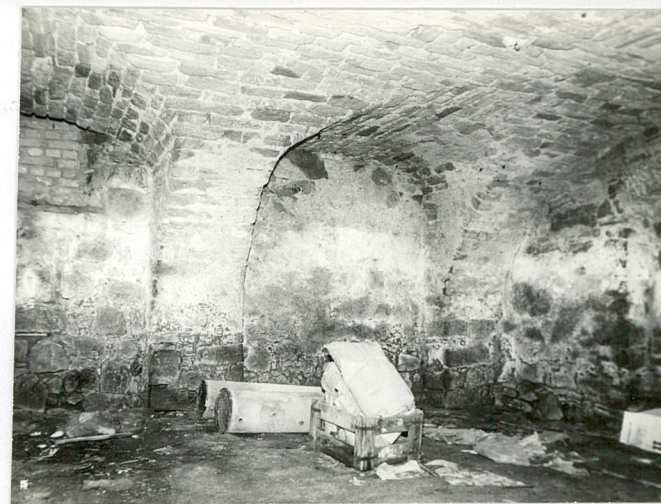
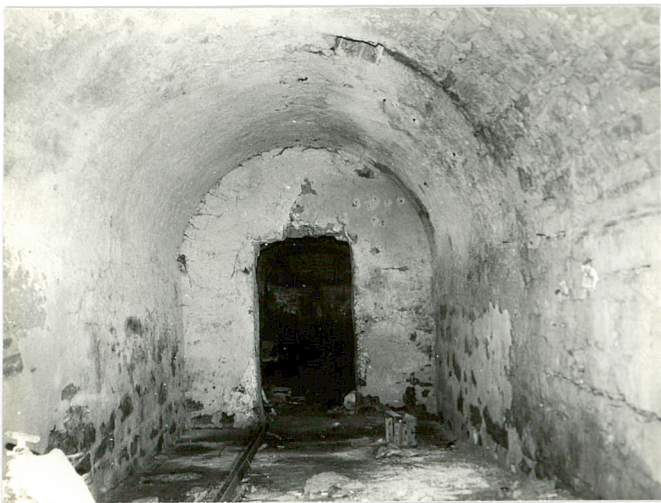
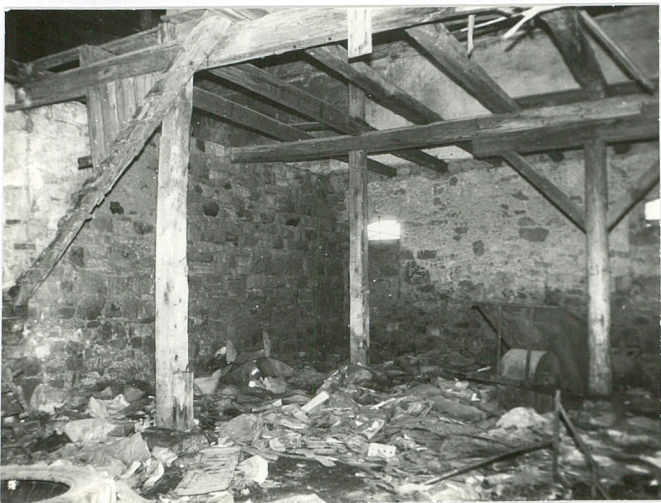
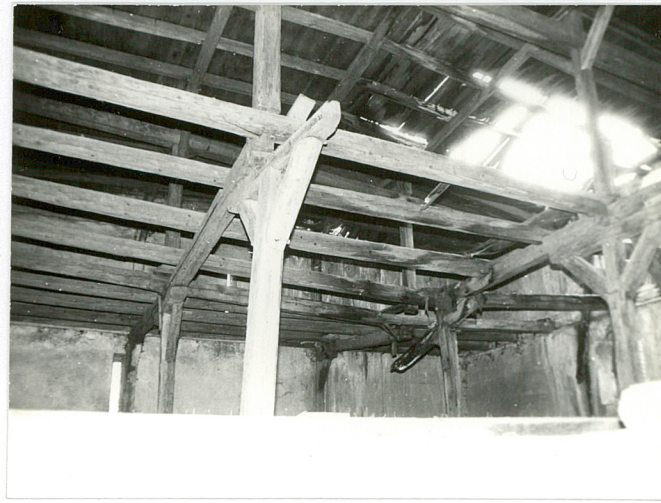
1. Miejscowość	2. Obiekt (nazwa jak w karcie)	3. Zawartość wkładki (nazwa obiektu lub materiału uzupełniającego)
TWARDOCICE	folwark - soichlerz	opis,rzut,fotografie

Murowany z kamienia, otynkowany, zbudowany na planie prostokąta, 3-kondygn. 5-osiowy, nakryty płaskim, 2-spadowym dachem /papa/, okapowym. **Wieżba** : dwa rzędy słupów na podciągach. **Otwory** wrót, umieszczonych w osiach skrajnych zamknięte koszowo, otwory drzwiowe zamknięte odcinkowo /dwa z nich w obramieniach ceglanych/, otwory okienne prostokątne w obramieniach kamiennych, bez stolarki; w części zachowane posadzki ceglane. **Stropy** nie istnieją. W części środkowej przyziemia **sklepienia** kolebkowe z lunetami, kamienne. **Schody** nie istnieją. **Instalacje** - nie istnieją. W tylnej elewacji ślady dekoracji ramowej w tynku fakturalnym i gładkim. **Stan zachowania** ; budynek zdewastowany - dach i wieżba w części zarwane, ogromne ubytki w tynku, zniszczone belkowe stropy, schody, stolarka, instalacje

Kubatura: 2710 m³Pow. zabudowy: 350 m²

- zadaszyć ruinę stodoły I
- wyremontować spichlerz
- zlikwidować współczesną zabudowę folwarku
