Nr 6723  
DOLNOŚLĄSKIE

770/3 SPICHLERZ

ok. 1840

BORÓW

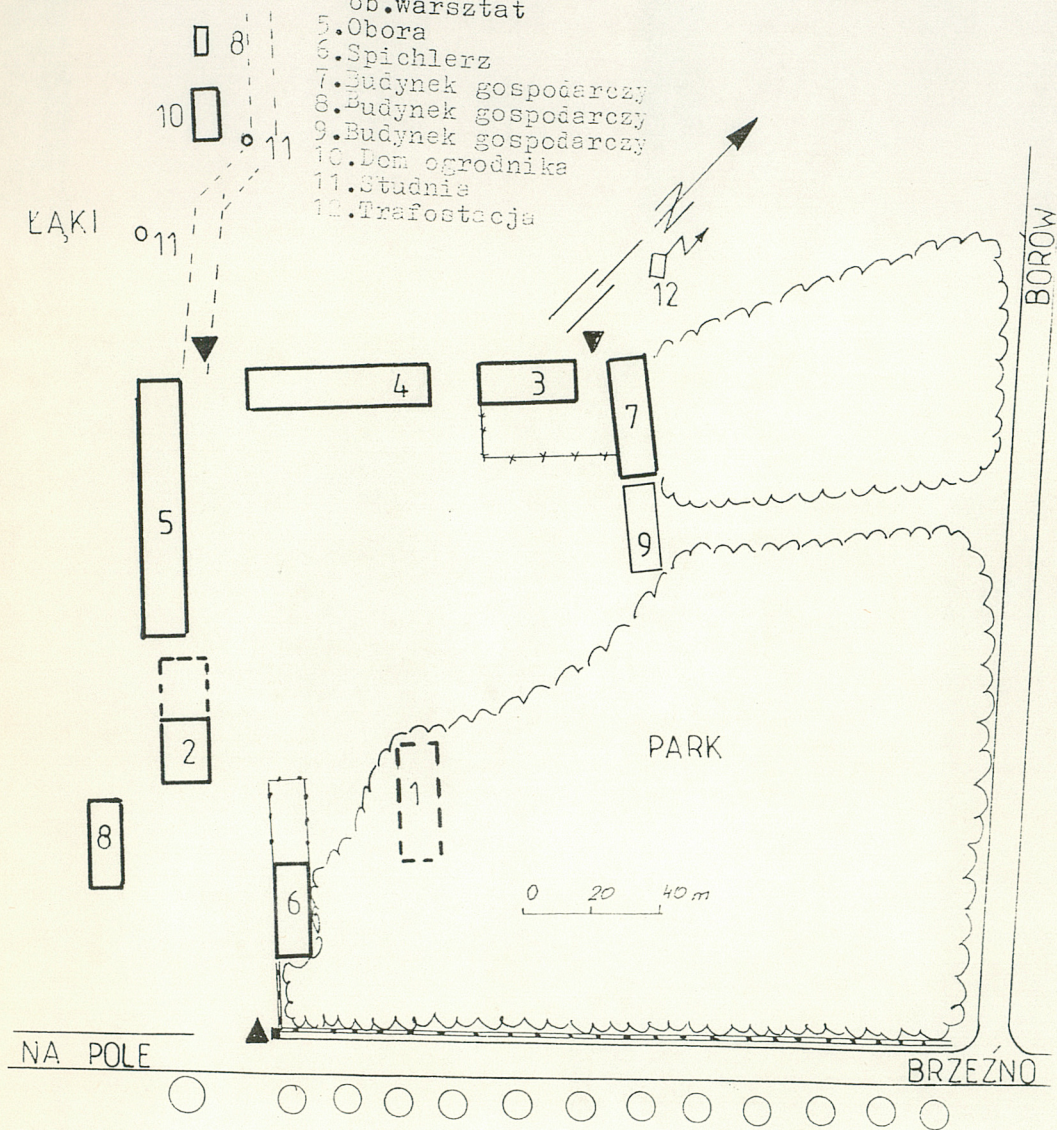
16

1. Pałac
2. Oficyna
3. Dom mieszkalny
4. Kuźnia, stolarnia  
ob. warsztat
5. Obora
6. Spichlerz
7. Budynek gospodarczy
8. Budynek gospodarczy
9. Budynek gospodarczy
10. Dom ogrodnika
11. Studnia
12. Trafostacja
