*915/1*

**PAŁAC**

XVI w.,  
k. XIX w.

**ZABARDOWICE**

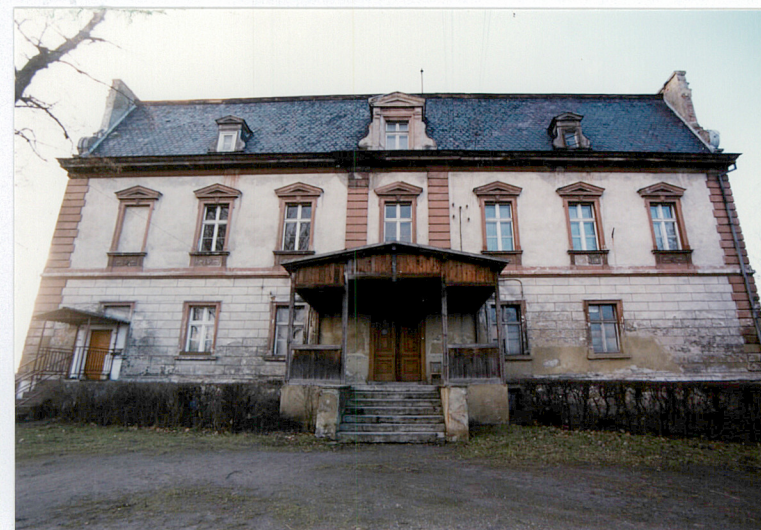
7

Elewacja wschodnia (fasada).

W kondygnacji I sześciosiowa, skrajna północna część elewacji bez otworu okiennego. W kondygnacji II siedmioosiowa. W przyziemiu elewacji prostokątne okna piwnic. W kondygnacji I elewacja zdobiona pseudoboniami; w kondygnacji II gładko tynkowana. Naroża elewacji dekorowane prostokątnymi boniami.

W kondygnacji I na osi środkowej zamknięty łukiem odcinkowym otwór drzwiowy wejścia głównego ujęty szeroką profilowaną opaską. Wejście poprzedzono otwartym gankiem o drewnianej konstrukcji, przykrytym dwuspadowym dachem o niewielkim nachyleniu połaci. Na ganek prowadzą szerokie jednobiegowe schody ujęte policzkami. W pozostałych osiach kondygnacji I pierwotnie prostokątne otwory okienne ujęte szerokimi profilowanymi uszakowymi opaskami; obecnie w osi pierwszej od południa otwór okienny zamurowano i wykuto prostokątny otwór drzwiowy, do którego prowadzą jednobiegowe schody; nad drzwiami prowizoryczne drewniane zadaszenie.

Kondygnacja I fasady zwieńczona szerokim profilowanym gzymsem międzykondygnacyjnym.

W kondygnacji II elewacja siedmioosiowa. W pierwszych sześciu osiach od północy prostokątne otwory okienne, w osi siódmej prostokątne ślepe okno. Otwory okienne i ślepe okno ozdobiono obramieniem złożonym z szerokich profilowanych uszakowych opasek spiętych kluczem z rautem; prostokątne podokienniki ujęte kanelowanymi listwami, wypełnia rozeta oraz płyciny zdobione rautami. Całość obramienia wieńczy trójkątny naczółek. Okno osi środkowej fasady flankowane jest szerokimi boniowanymi lizenami. Całość fasady wieńczy wydatny profilowany gzyms koronujący.

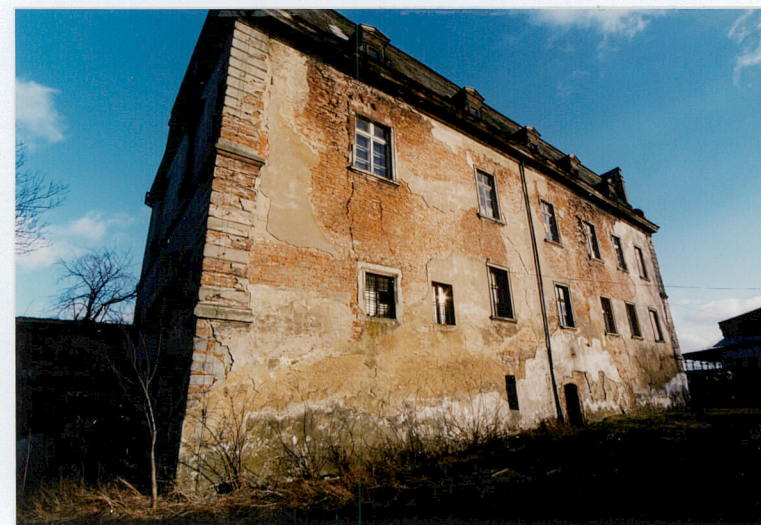
9

Elewacja zachodnia

Elewacja zachodnia w kondygnacji I siedmioosiowa, w kondygnacji II sześciosiowa, niesymetryczna. Pierwotnie gładko tynkowana o narożach zdobionych boniami. W przyziemiu w środkowej części elewacji otwór drzwiowy zamknięty łukiem odcinkowym, po jego północnej stronie wąski prostokątny otwór okienny. W kondygnacji pierwszej w osiach 2, 3, 4 i 5 od południa prostokątne otwory okienne w wąskich profilowanych opaskach; w osi 1 prostokątne ślepe okno w analogicznym obramieniu. W osi 6 i 7, założone nieco niżej od pozostałych, prostokątne otwory okienne; otwór osi 7 w szerokim kamiennym profilowanym obramieniu. W kondygnacji II w pięciu pierwszych osiach od północy prostokątne otwory okienne w wąskich profilowanych opaskach, w osi szóstej prostokątne ślepe okno w analogicznym obramieniu. Elewacja zwieńczona szerokim wydatnym profilowanym gzymsem koronującym.

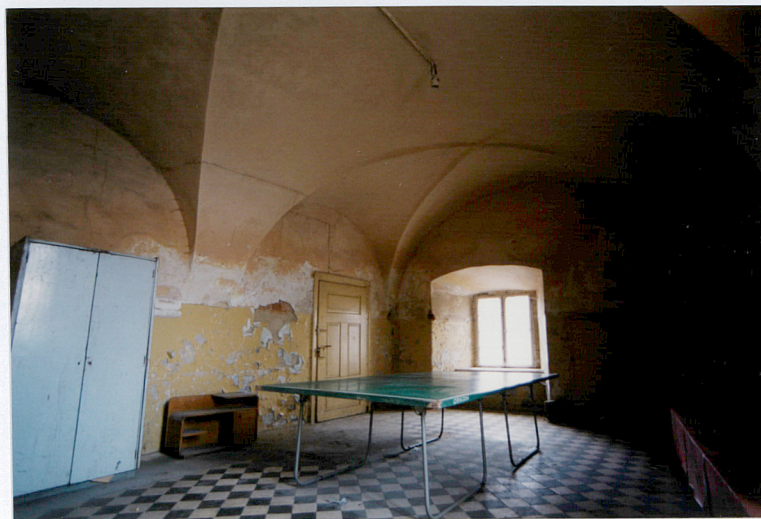
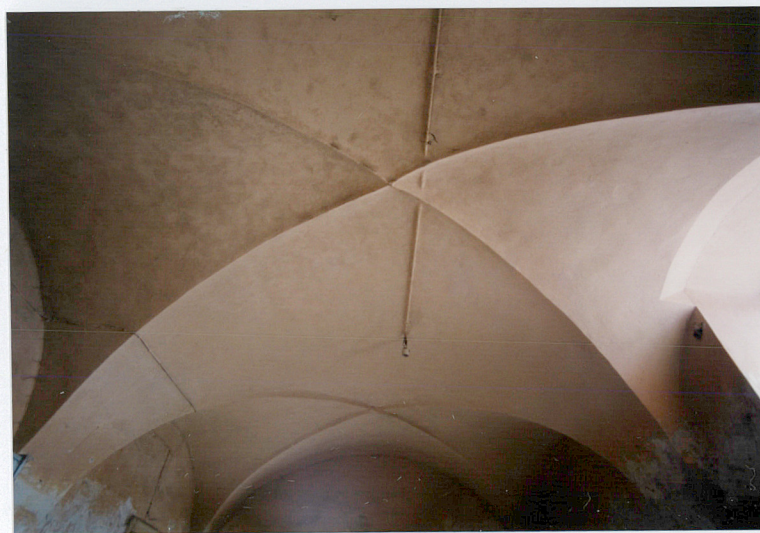
*sklepienia i stropy:* w piwnicy sklepienia kolebkowe ceglane; na pierwszej kondygnacji, w części północnej sklepienia kolebkowe z lunetami, tynkowane malowane; w pozostałych pomieszczeniach kondygnacji pierwszej i na kondygnacji drugiej stropy drewniane z podsufitką, tynkowane,

W północnej części budynku znajdują się pomieszczenia sklepione kolebką z lunetami.

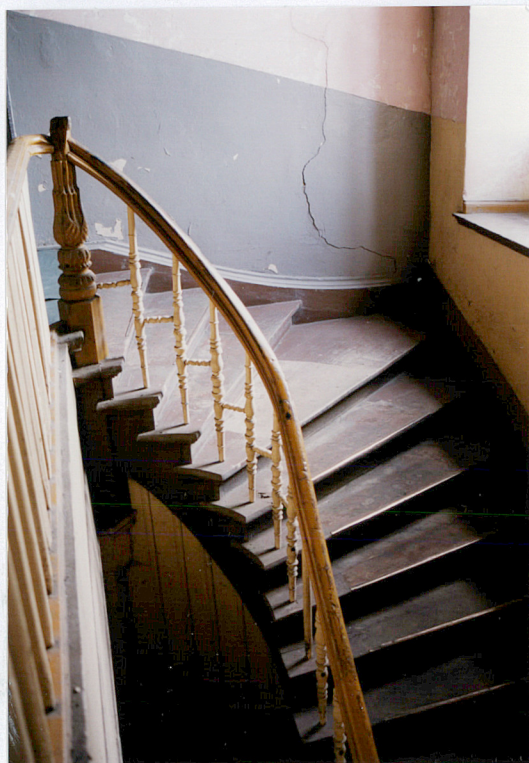
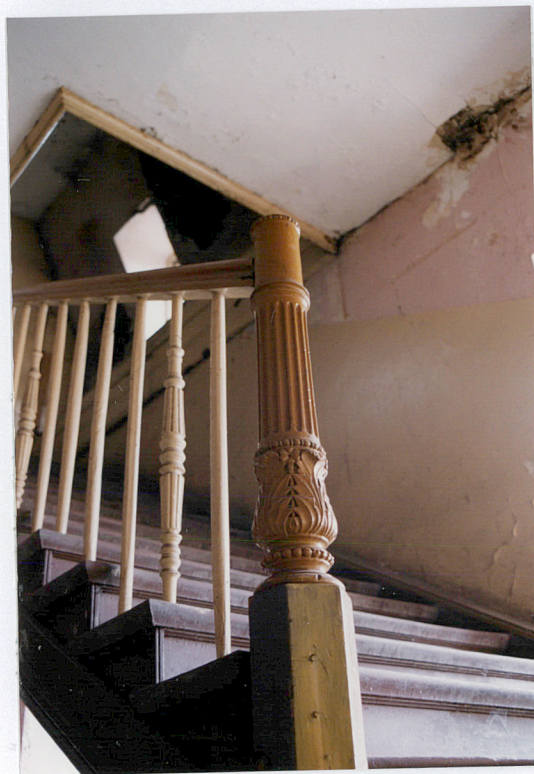
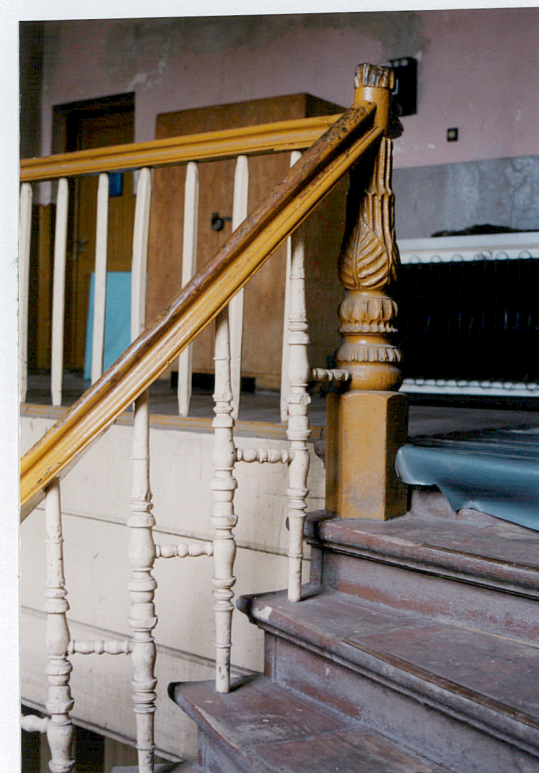
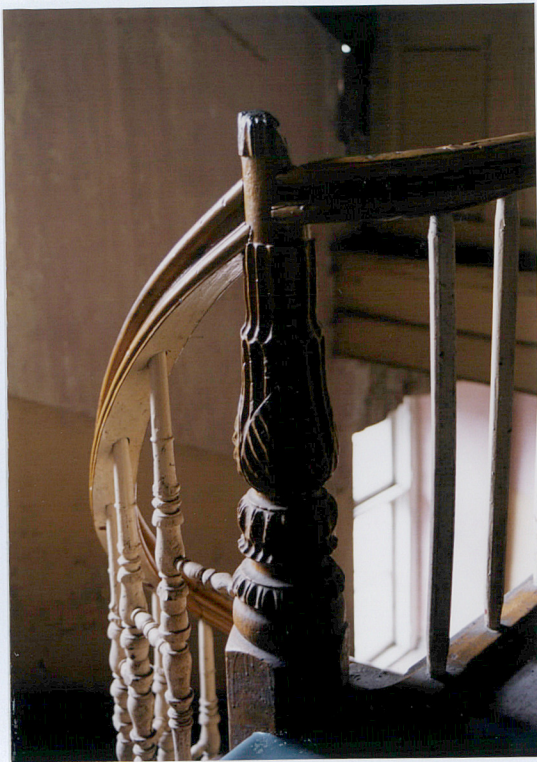
*schody:* wewnętrzne: drewniane na każdej kondygnacji jednobiegowe na początku i końcu biegu zabiegowe zabezpieczone balustradą z toczonych tralek, z kanelowanym słupkiem w dolnej części zdobionym liśćmi akantu;

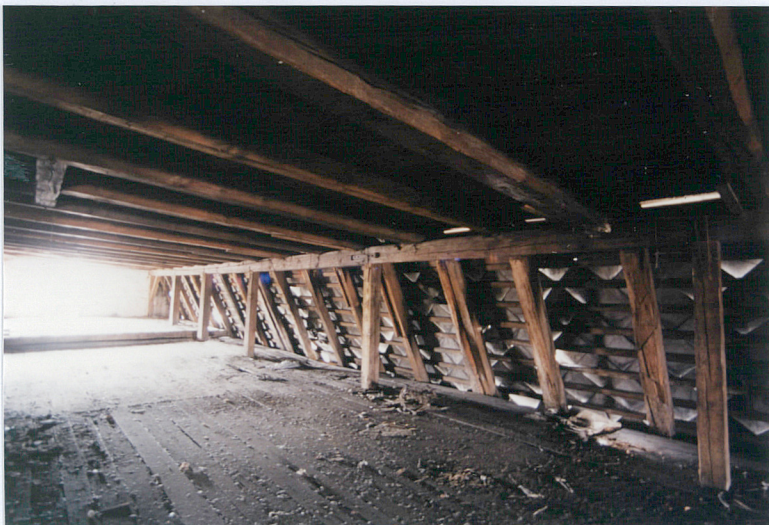
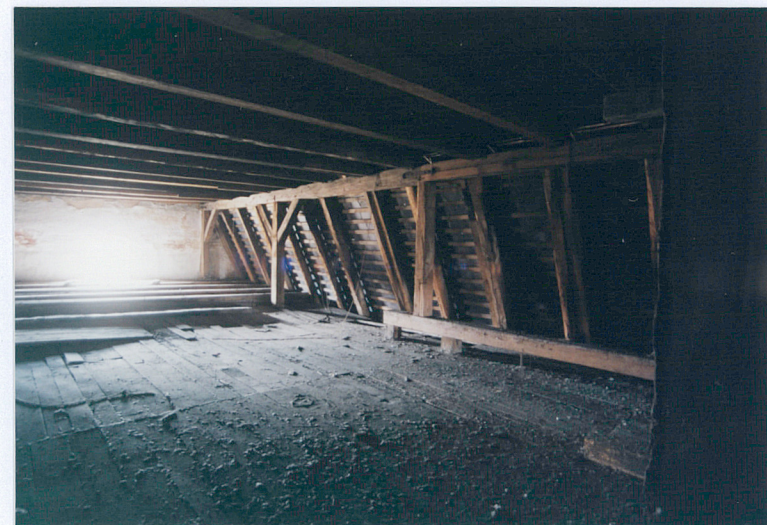
*więźba dachowa:* drewniana, złożona z poziomych belek, krokwie skrajne wsparte na sporadycznie ustawionym stolcach; boczne połacie dachu wsparte na zastrzałach,

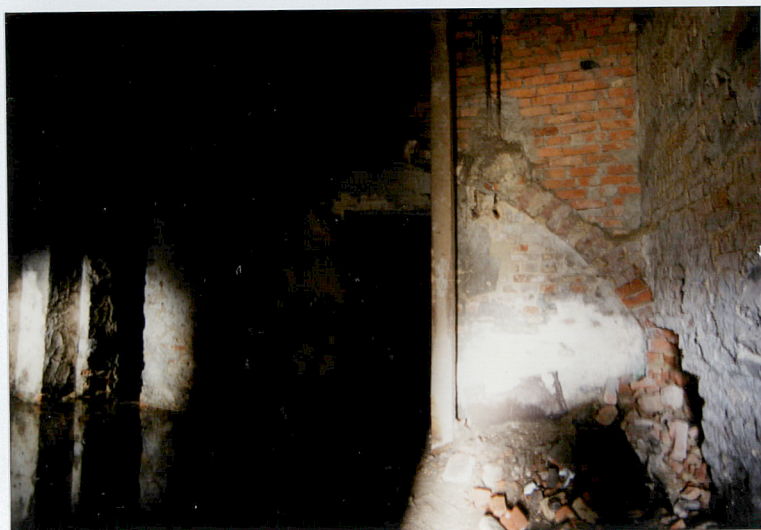
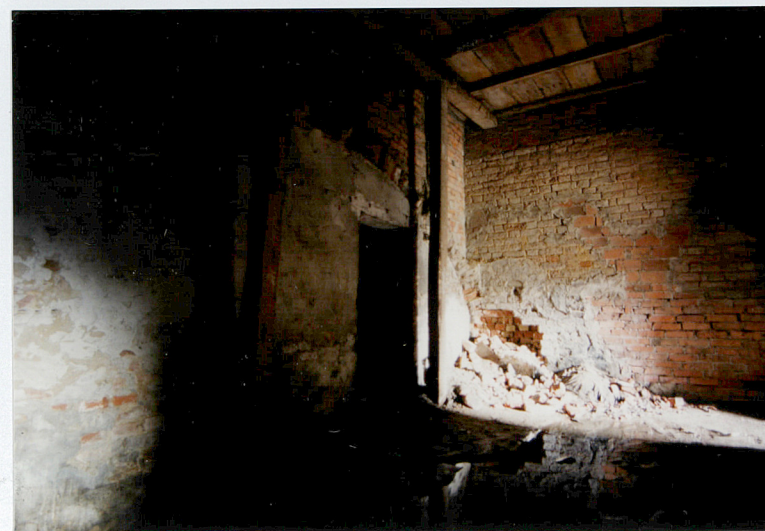
*posadzki i podłogi:* w piwnicy posadzka ceglana, w części cementowa; na kondygnacji pierwszej - w hallu oraz w pomieszczeniach w północnej części pałacu posadzki z płytek ceramicznych dwubarwnych; w pozostałych pomieszczeniach pierwszej i drugiej kondygnacji podłogi drewniane - deski,

20. Najpilniejsze postulaty konserwatorskie  *remont kapitalny - osuszenie piwnic - kłamrowanie ścian konstrukcyjnych - likwidacja zawilgocenia ścian - przywrócenie stanu pierwotnego elewacji północnej - tynkowanie elewacji - uzupełnienie detalu architektonicznego - uzupełnienie pokrycia dachu - remont balustrady schodów wewnętrznych - modernizacja instalacji wodno-kanalizacyjnej i elektrycznej *obiekt należy wpisać do rejestru zabytków
