1. Obiekt

OBORA /nr 3/

3. Miejscowość

12. Autorzy, historia obiektu, określenie stylu

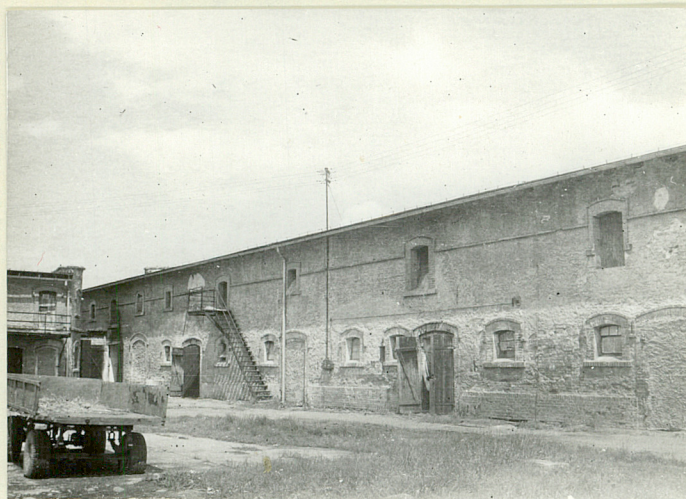
1

Elewacja zach - charakteryzuje się dość rytmicznym rozmieszczeniem otworów ściennych, regularność ta jest większa na poddaszu, otwory okienne są o wykroju stojących prostokątów o łuku odcinkowym i parapetach i obramieniach ceglanych z ^{pseudo}ruszakami, otwory drzwiowe o wykroju szerokich bądź wąskich prostokątów stojących zwieńczonych także łukami odcinkowymi, z obramieniami ceglanymi, lekko poniżej łęków otworów ściennych poddasza, zastosowano prosty gzyms opaskowy składający się z jednej warstwy cegieł ustawionych - na płasko z widocznymi główkami, cegły te lekko wystają poza lico ściany, zastosowano także selektywne tynkowanie, tynkowaniem nie objęto gzymsu oraz obramień otworów ściennych, co w efekcie podniosło walory estetyczne ściany, elewacja wsch. charakteryzuje się dużą regularnością w rozmieszczeniu otworów przede wszystkim okiennych, otwory drzwiowe, nieliczne, na skrajach ściany, współcześnie zamurowane, typy otworów okiennych i drzwiowych oraz pozostałe detale architektoniczne podobne jak w ścianie zach., elewacja pd. na parterze o centralnie umieszczonym otworze drzwiowym, po bokach, którego usytuowano dwa otwory okienne w typie uprzednio już charakteryzowanym, tę symetryczność zakłóca na skraju zach. umieszczony otwór drzwiowy ze schodami na poddasze, z kolei na poddaszu znajdują się trzy duże otwory okienne symetrycznie usytuowane w stosunku do osi ściany, o typie podobnym jak wcześniej, z tym,

1/elewacja zach., część środkowa

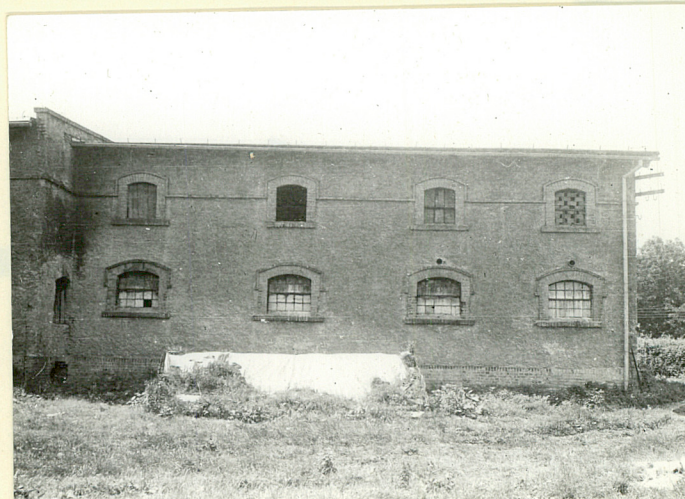
2

2/elewacja wsch., część pn.

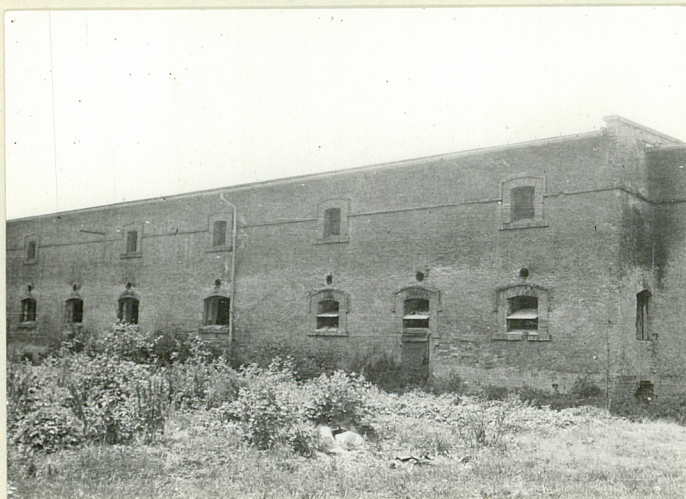
3

3/jw., część środkowa

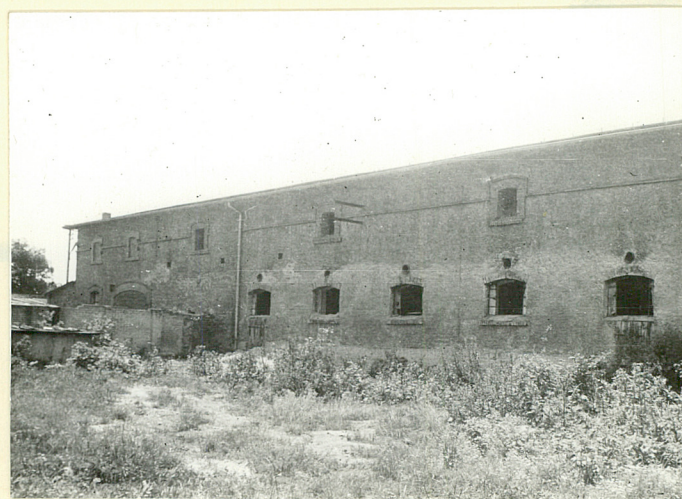
4

4/jw. część pd.

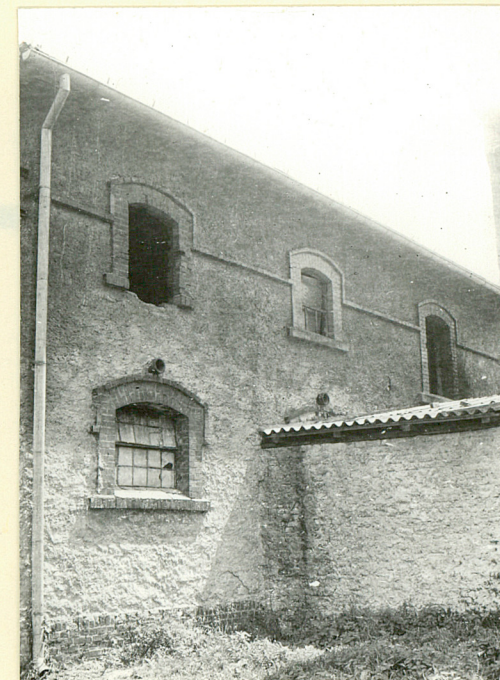
5

5/elewacja zach., część pn.

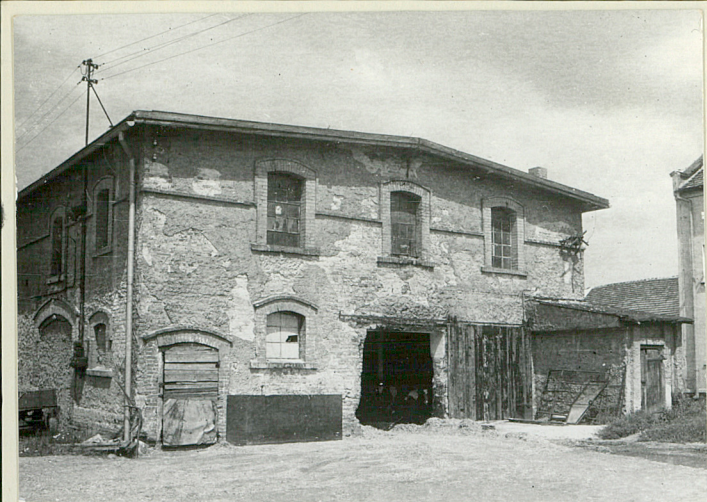
1

- 1/elewacja pd.,
- 2/elewacja pn.
- 3/opracowanie okna,
- 4/opracowanie gzymsu
- 5/ozdobne zakończenie
- płatwi kalenicowej
- 6/wnętrze, widok ogólny
- 7/strop żagielkowy

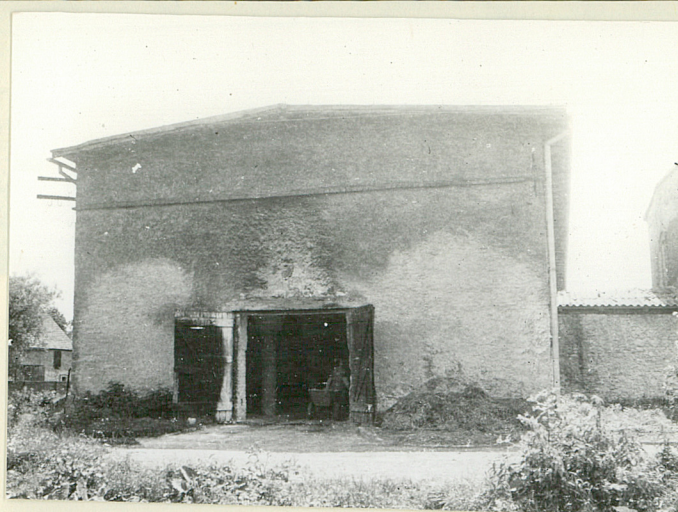
2

że wyższe, gzyms oraz selektywny sposób tynkowania jak w ścianach długich; elewacha pn.
zdecydowanie najbardziej odkształcono od stanu pierwotnego, współcześnie centralnie
umieszczono duży otwór drzwiowy /zapewne wtórny/, jedynym elementem zachowanym z wystroju
pierwotnego ściany jest gzyms opaskowy w typie uprzednio charakteryzowanym.

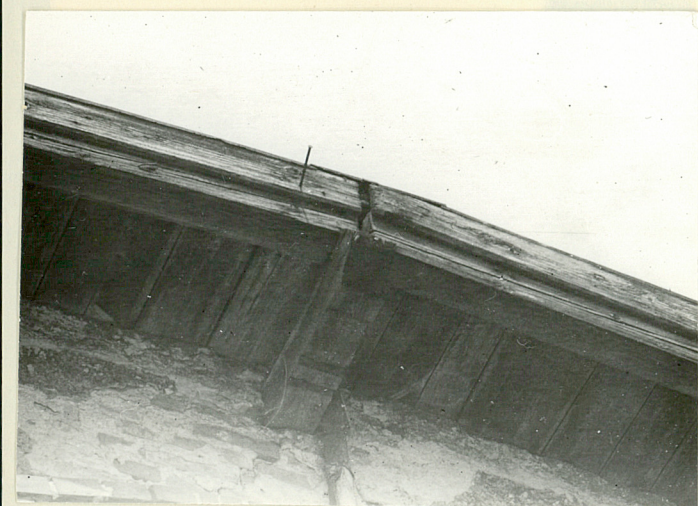
5

wieżba dachowa- drewniana, płatwowo-kleszczowa o dwóch stojących stolcach i ściance kolankowej, oraz wieszaku w środkowej części przy kalenicy;

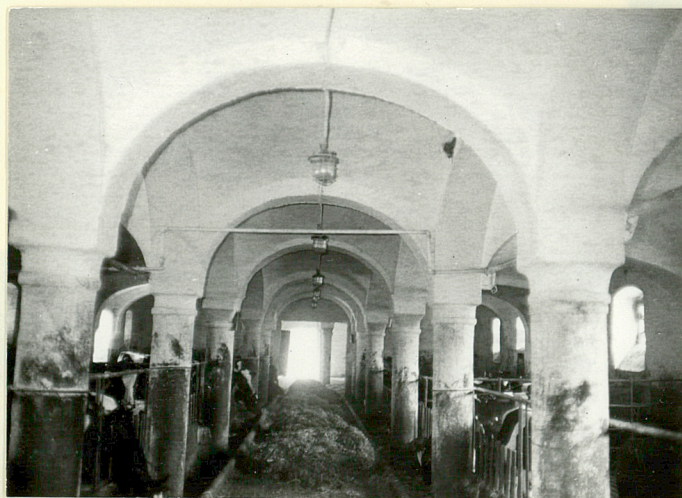
6

Wnętrze - trójprzestrzenne, w środku pomieszczenie największe po bokach mniejsze, ciągi paszowe jak
również boksy współczesne, ściany wewnątrz tynkowane;

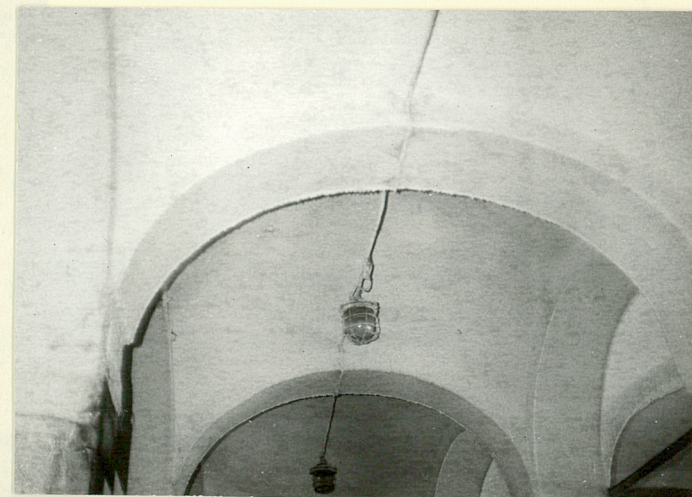
7

sklepienie-cegłane, żagielkowe, oparte na dwóch rzędach słupów metalowych, podtrzymujących gurty odcinkowe tylko w pd. części znajduje się strop ceglany, odcinkowy, oparty na ścianach;

sklepienie - stan dobry,
