1. Obiekt
 215/4 OBORA / nr 5 /

3. Miejscowość
 Z A B A R D O W I C E

1. Miejscowość	2. Obiekt (nazwa jak w karcie)	3. Zawartość wkładki (nazwa obiektu lub materiału uzupełniającego)
Z A B A R D O W I C E	Obora /nr 5/	c.d. pkt. 13

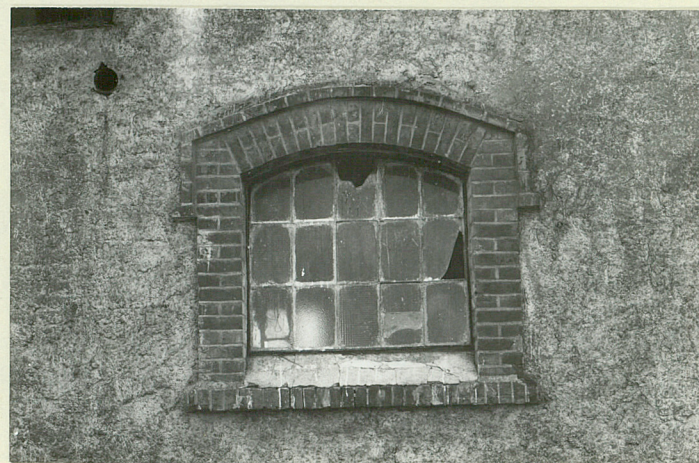
5

okna - metalowe, stałe, wielokwaterowe, przechylne ;

- 1/elevacja zach., część pd
- 2/jw., część pn.
- 3/elevacja pn.
- 4/elevacja pd.
- 5/opracowanie okna

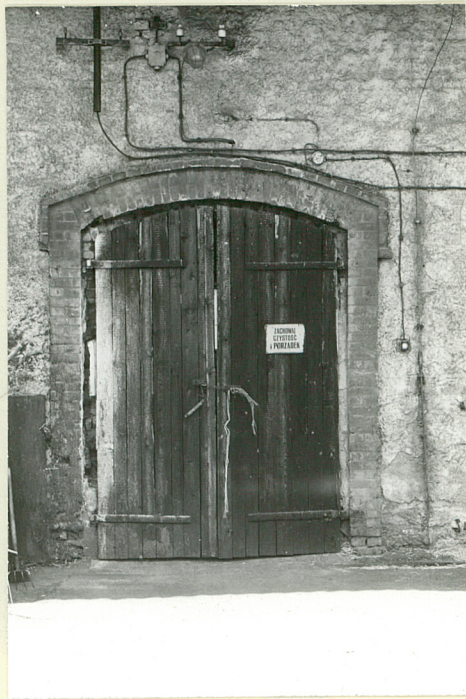
1

Elewacja zach. charakteryzuje się na parterze symetrycznym i regularnym rozmieszczeniem otworów ściennych, na środku ściany umieszczono otwór drzwiowy po bokach, którego usytuowano po trzy otwory okienne, otwór drzwiowy o wykroju stojącego prostokąta o łuku odcinkowym i obramieniu ceglany^{pseudo} z ^{pseudo}uszkami, z kolei otwory okienne są o wykroju stojącego prostokąta /zbliżonego do kwadratu/ o łuku odcinkowym i o parapetach i obramieniach ceglanych z ^{pseudo}uszkami, na poddasze wykuto dwa otwory drzwiowe o wykroju stojących prostokątów o łuku płaskim; zrezygnowano z otynkowania obramień okiennych i drzwiowych co dało korzystny efekt estetyczny; elewacja wsch. charakteryzuje się regularnością w rozmieszczeniu otworów okiennych, w części pd. usytuowano cztery otwory, natomiast w części pn. tylko jeden, typ otworów okiennych jak w elewacji zach., elewacja pn. charakteryzuje się tylko jednym otworem okiennym na parterze i jednym drzwiowym na poddaszu, umiejscowiono je w środku ściany, typ otworu okiennego jak w ścianach uprzednio charakteryzowanych, ~~typ otworu drzwiowego jak odpowiedni otwór drzwiowy poddasza~~ w elewacji pd. tylko z jednym otworem okiennym usytuowanym asymetryczny w stosunku do osi ściany, otwór ten jest o wykroju leżącego prostokąta o łuku odcinkowym, bez obramienia i parapetu.
