HOTEL Z RESTAURACJĄ

STRZEGOM

Strzegom, ul. Kasztelańska 18 / *zpoleszenia*
nr hipoteczny dz. nr 11

1. Miejscowość	2. Obiekt (nazwa jak w karcie)	3. Zawartość wkładki (nazwa obiektu lub materiału uzupełniającego)
STRZEGOM	Hotel z restauracją, ul. Kasztelańska 18	Ciąg dalszy opisu, rzut

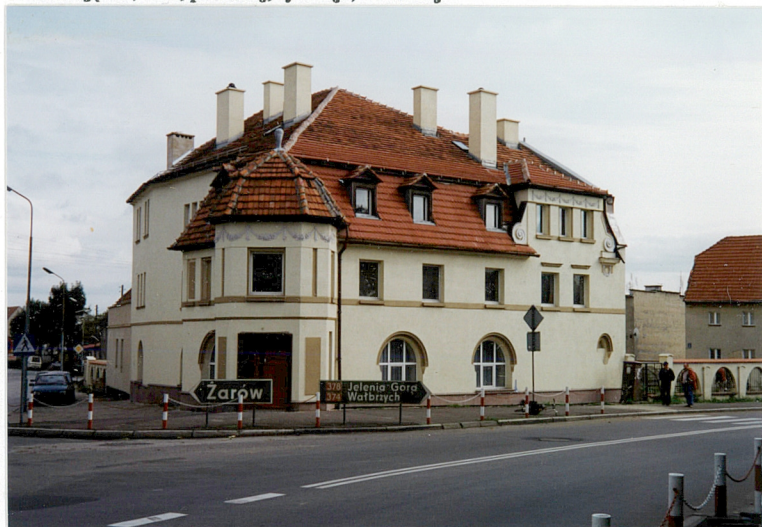
Elewacja frontowa, zach.

Elewacja frontowa, zachodnia. Dwukondygnacyjna, pięcioosiowa, podwyższona w dwóch osiach skrajnych, południowych do trzech kondygnacji. W parterze dwa okna, trójdzielne, oba zamknięte łukiem pełnym, zwieńczone półkolistym, wgłębnym wałkiem w archiwolcie. Powyżej trzy prostokątne, regularnie rozmieszczone okna w prostych opaskach. W mansardzie trzy prostokątne, zwieńczone trójkątnymi naczółkami drewniane lukarny. W części południowej, trzykondygnacyjnej, w parterze skrajnie na południe, okulus zamknięty wklęsłym łukiem. Na poziomie piętra dwa okna zwieńczone odcinkami gzymsu. W trzeciej kondygnacji, w wystawce, trzy okna w prostych opaskach, powyżej nich analogiczny jak w ryzalicie wejściowym tynkowy fryz. Wystawka flankowana wolutowymi spływami. Artykulacja pozioma przy pomocy podokiennych, prostych opasek. W zwieńczeniu drewniany gzyms. W narożniku południowym, poniżej niego konsola zdobiona zwisami draperii i girlandą liściowo - kwiatową.

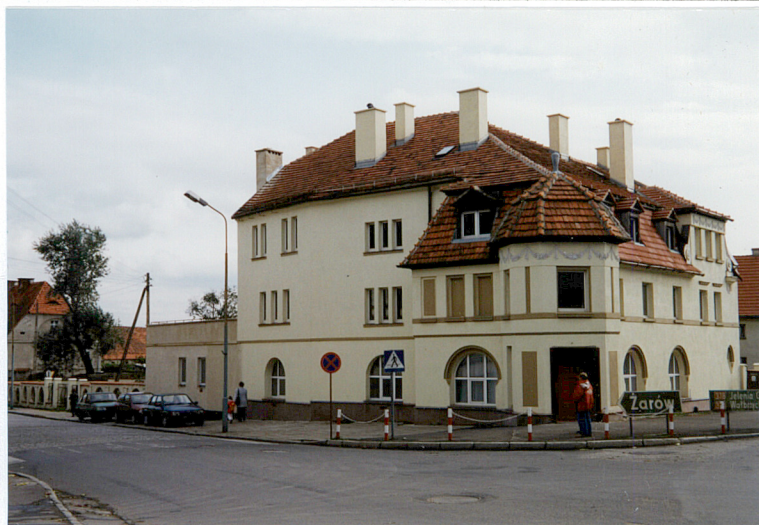
Elewacja boczna, pln.

Elewacja boczna, północna. Dwukondygnacyjna i jednoosiowa w wysuniętej części zachodniej opracowana analogicznie jak elewacja frontowa. W pozostałej trzykondygnacyjna, dwuosiowa. W parterze półkoliście zamknięte trójdzielne okna, wzorem elewacji frontowej. Na piętrze trzy zbliżone jednoskrzydłowe. Powyżej, w osi zachodniej analogiczne, w osi wschodniej – dwie pary zbliżonych, umieszczonych nieco wyżej okien. Poniżej okien gzymsy podokienne. Między parterem i piętrem opaska kordonowa.

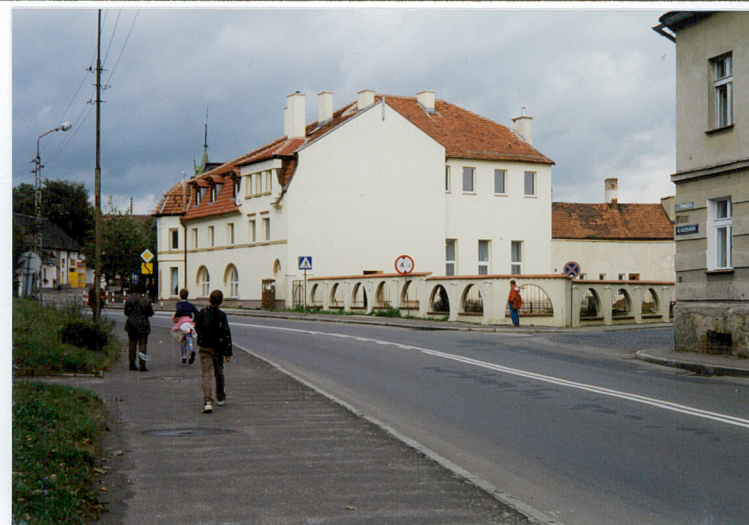
Elewacja płd. i frontowa, zach.

Elewacja wschodnia – zabudowana, południowa – w części zachodniej pozbawiona artykulacji, w pozostałej nieregularna, dwukondygnacyjna. W parterze trzy osie wysokich okien przez dwie kondygnacje, powyżej cztery prostokątne okna z gzymsami podokiennymi. Artykulacja pozioma powyżej parteru prostą opaską kordonową.

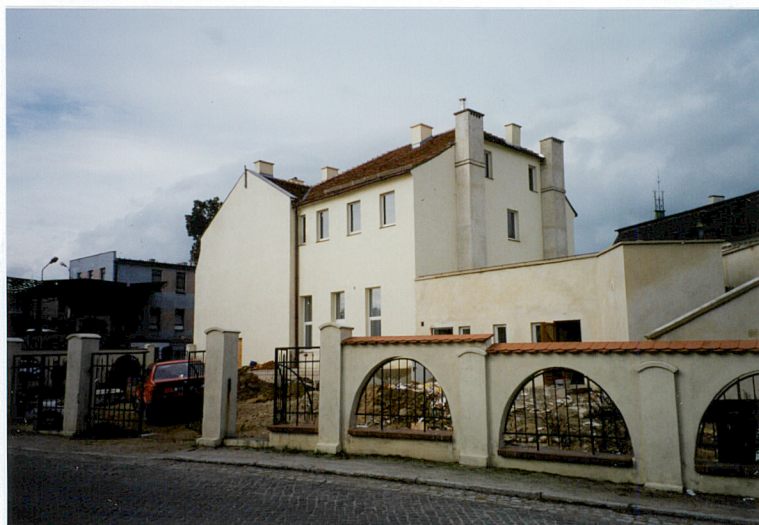
Elewacja płd.

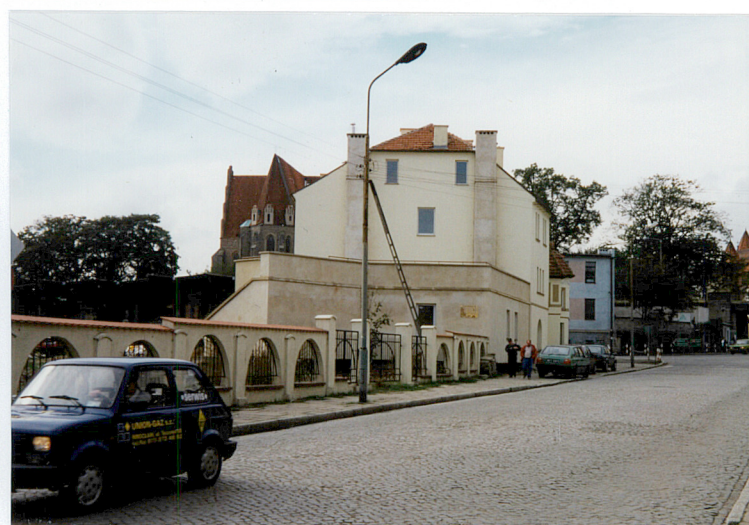
Elewacja wsch.

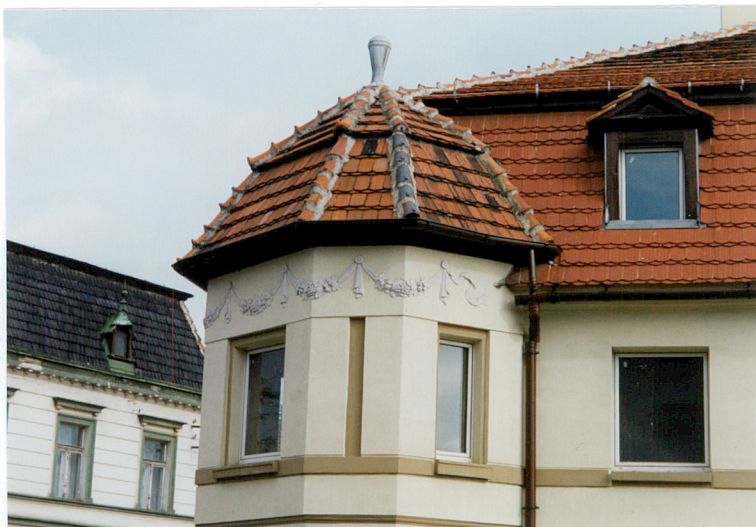
Fragm. narożnego ryzalitu wejściowego

Narożny ryzalit wejściowy. Pięcioboczny, dwukondygnacyjny, trójosiowy, otwory okienne prostokątne w prostych opaskach. Między kondygnacjami, w linii parapetów i ponad oknami proste opaski kordonowe. Gzyms wieńczący drewniany, powyżej niego tynkowy fryz z girland kwiatowych i liści winorośli, artykułowany pionowymi zwisami draperii spiętymi rozetą.

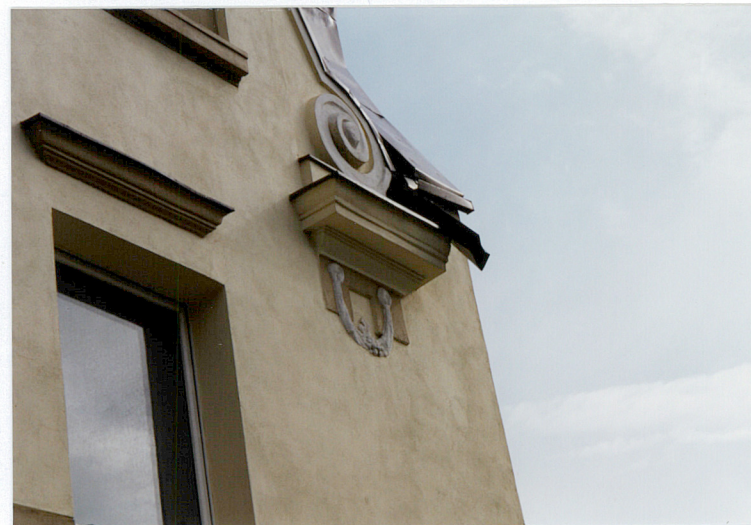
Elewacja frontowa, narożnik płd.

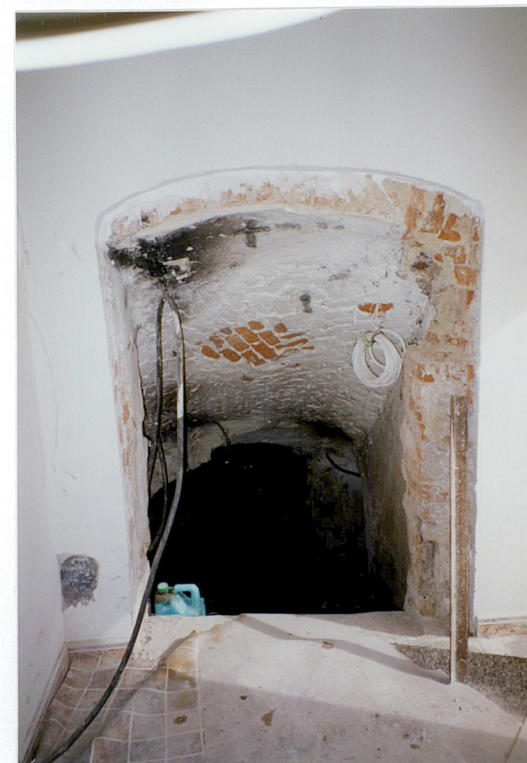
Wnętrze, wejście do piwnicy

Schody. Do piwnicy – beton wylany na kamienne podłoże. Wyżej schody betonowe, współczesne, dwubiegowe.

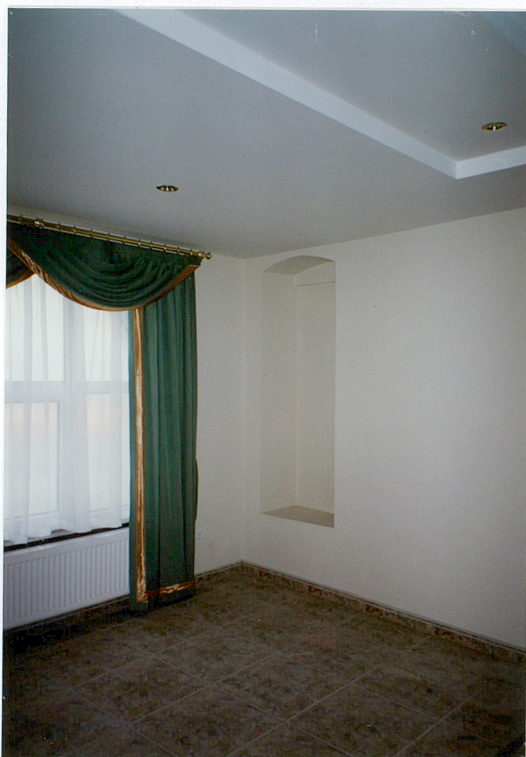
Wnętrze, parter, część frontowa

Układ wnętrz. W części zachodniej, frontowej jeden trakt w osi północ – południe. W części wschodniej dwa trakty prostopadłe do uprzedniego, w partii południowej wysoka sala na wysokość dwóch kondygnacji. Wnętrze współcześnie przebudowane. Pierwotny układ wnętrz zachowany na II piętrze, jednoraktowy w części zachodniej, w środkowej i wschodniej dwa trakty do siebie prostopadłe, z wąskim korytarzem pośrodku.

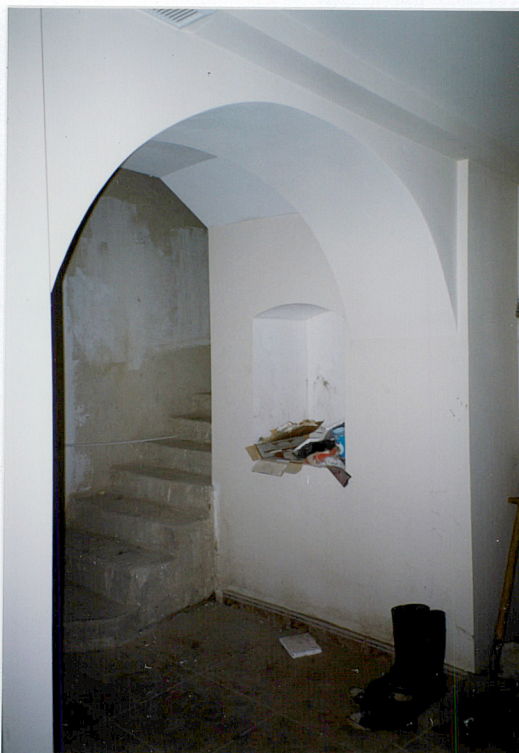
Wnętrze, parter, fragm. klatki schodowej

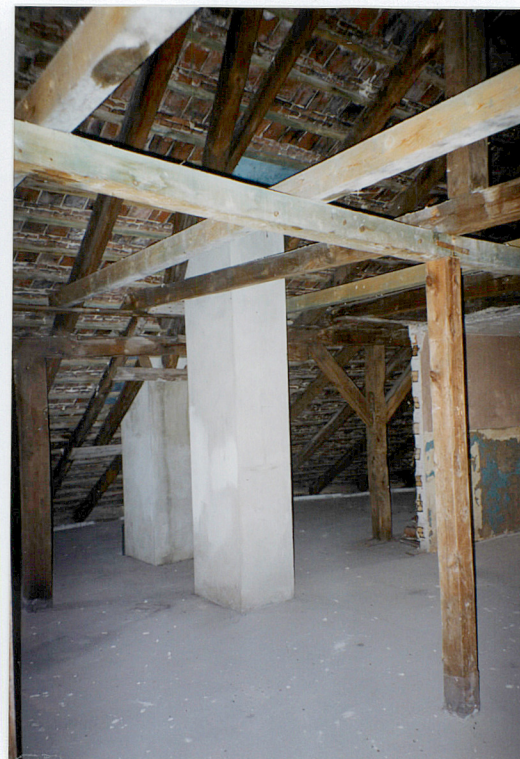
Fragment więźby dachowej

Więźba dachowa. Drewniana o konstrukcji płatwiowo – kleszczowej.
