1. Obiekt zabytkowy

RATUSZ - SKRZYDEŁO zach.

STRZEGOM

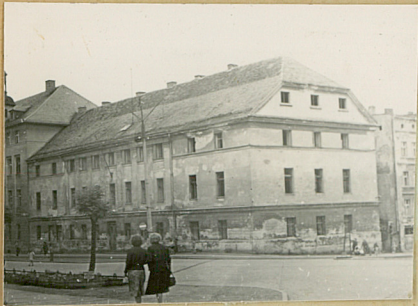
31. Szkic sytuacyjny, plan schematyczny, uwagi opisowe, fotografia

Położony wewnątrz rynek. Murowany z cegły, potynkowany, na podmurówce. Założony na planie wydłużonego prostokąta, zwrocony kątem do rynku. Fasada pn. o trzech kondygnacjach, jedenastoosiowa. Środek osi wewnętrznych, w górnych kondygnacjach ozdobione pilastrami. Parter boniowany. Dach dwuspadowy, kryty dachówką, z narożnikiem, od zach.
