KARTA EWIDENCYJNA ZABYTEKÓW
ARCHITEKTURY I BUDOWNICTWA

STAJNIA - WOZOWNIA
w założeniu folwarczym

ok. poł. XIX w.

CIEŚLE

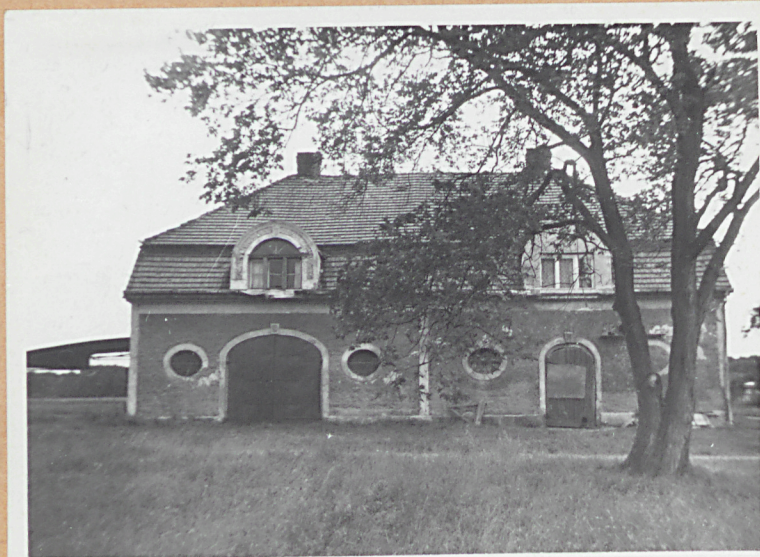
11. Zdjęcia, rzut, przekrój, sytuacja, orientacja

RZUT - rzut budynku w kształcie prostokąta o wymiarach 11.5 x 19.5 m. Budynek podzielony wewnątrz na dwie części stajnie i wozownie.

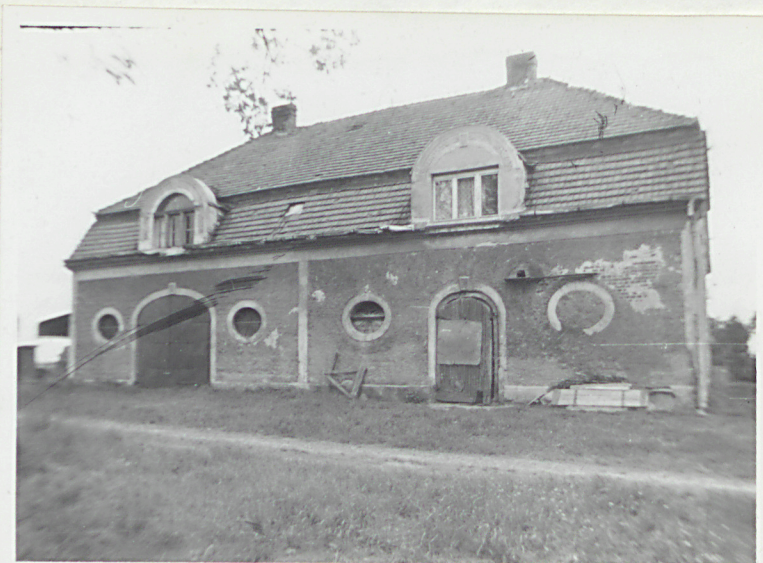
Elewacja wschodnia

ELEWACJE - elewacja frontowa symetryczna z wyraźnym podziałem na stajnię i wozownie. Drzwi drewniane w wozowni obite blachą zwieńczone eliptycznie na zwornikach. Cztery okna umieszczone symetrycznie po obu stronach drzwi. Stolarka okienna metalowa o podziałach promienistych. Skrajnie położone okno zamurowane. Wszystkie otwory obramowane w tynku z dodatkowym podkreśleniem kolorem. Podział elewacji podkreślony lizenami. Niewielki gzyms okapowy. Dach mansardowy z naczółkiem z dwoma umieszczonymi na skrajach kalenicy podwójnymi gzymsami ceglany. W dachu dwie lukarny zwieńczone eliptycznie. Obramowanie w postaci ozdobnych płycin z zaznaczonymi zwornikami. Elewacja zachodnia - symetryczna w parterze, dwa okna eliptyczne, z których jedno zamienione na drzwi. Centralnie umieszczone schody zewnętrzne na poddasze. Pod schodami pomieszczenia gospodarcze do których prowadzą drewniane drzwi od frontu. Wejście na poddasze obudowane drewnianą przybudówką z zadaszeniem przesłaniającym eliptyczną lukarnę z drzwiami wejściowymi. Obok dwie symetrycznie umieszczone lukarny po obu stronach wejścia. Dodatkowa trzecia lukarna umieszczona nad wejściem na poddasze. Elewacja południowa symetryczna z naczółkiem dachu i kominem umieszczonym w kalenicy. Dwa okna zwieńczone półkoliście, z których jedno od strony zachodniej aktualnie przerobione. Drugie posiada oryginalną stolarkę trójdzielną. Szczyt elewacji ujęty w ramy gzymsu okapowego. Podział elewacji podkreślony dodatkowo lizenami. Dolna część elewacji przesłonięta częściowo symetrycznie zamocowanym zadaszeniem wykonanym z blachy fałdowanej opartej na wspornikach. Elewacja północna - podobna do południowej, z tym że na poziomie parteru dwa otwory eliptyczne z zachowaną oryginalną metalową stolarką. Na poddaszu od strony wschodniej przerobione. Natomiast w drugim zachowanym w orginale oknie widać promienisty podział górnej części szyby okiennej. Całość symetrycznie obramowana lizenami tak jak na pozostałych stronach budynku.

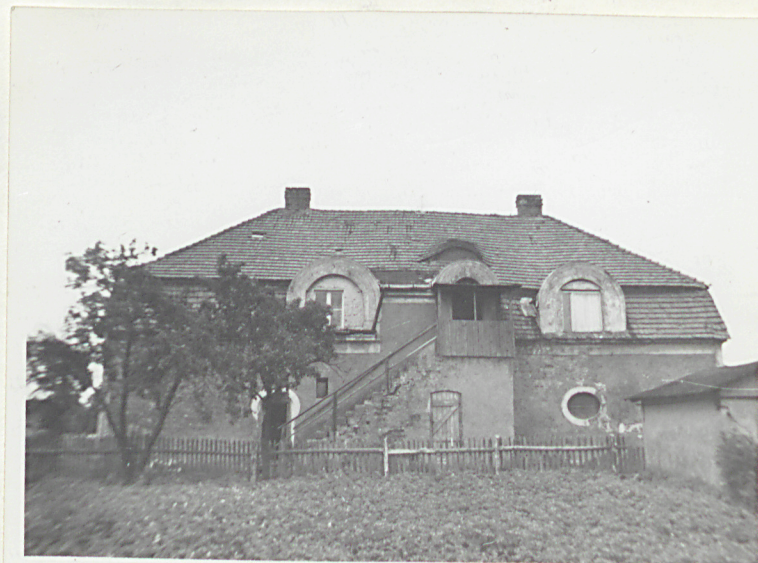
Elewacja zachodnia

Otwory - na parterze otwory eliptyczne ze stolarką stalową. Otwory drzwiowe zwieńczone eliptycznie. Drzwi do wozowni dwuskrzydłowe drewniane obite blachą. Do stajni drzwi drewniane z desek. Na poddaszu lukarny w obramowaniach eliptycznych. Zachowana oryginalna czterodziałowa stolarka. Od strony zachodniej w części parterowej otwór drzwiowy wybity w miejscu okna z drzwiami drewnianymi. Wejście na poddasze z eliptycznym obramowaniem, drzwi pojedyncze drewniane. Dodatkowy mały otwór okienny na wysokości 1/3 wysokości biegu schodów oraz otwór drzwiowy w zabudowie pod schodami. W elewacjach szczytowych dodatkowe otwory okienne zwieńczone półkoliście z częściowo zachowaną stolarką trójdzielną.

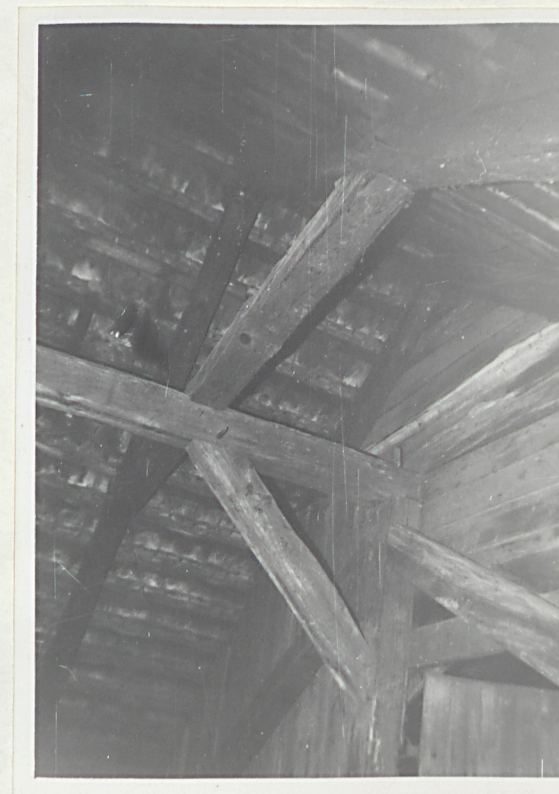
Fragment więźby

Wieżba dachowa - konstrukcja krokwiowo-jętkowa. Jętki podparte były dodatkowo belką usytuowaną kalenicowo spoczywającą na słupkach z mieczami. W

części szczytowej charakterystyczne rozwiązanie dla dachu czterospadowego.

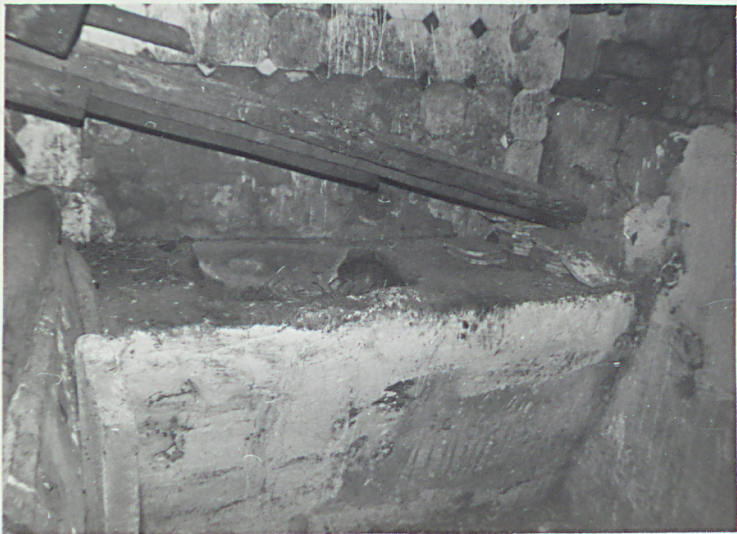
Fragment żłobu

WYPOSAŻENIE - w stajni częściowo zachowane boksy dla koni i fragmenty żłobów.
