1. Obiekt OFICYNA MIESZKALNA ob. BUDYNEK MIESZK. 939/2 /15/

3. Miejscowość PROSZKÓW

Oficyna mieszkalna ob. budynek mieszkalny (15) w zespole pałacowo-mieszkalnym w Proszkowie wybudowana została prawdopodobnie ok 1880-1890 r. Podzielona jest ona na część mieszkalną (pd.) i część gospodarczą (pn.). Elewacje zew. opracowane dość regularnie posiadają bogatą dekorację architektoniczną (cegłane gzymsy listwowe i schodkowe, ceglane odcinkowe naczółki, ceglane opaski okienne). Wnętrze oficyny podzielone na prostokątne pomieszczenia o różnej wielkości, przykryte jest w dwójaki sposób: sklepieniem kolebkowym (o różnym układzie kolebek) i stropem drewnianym krytym. W piwnicach budynku zastosowano sklepienia żaglaste na gurtach, wsparte na masywnych niskich kamiennych kolumnach. W obiekcie nie przeprowadzono generalnego remontu od 1945 r. Właścicielem obiektu jest PGR Środa Śl. Zakład Rolny Proszków.

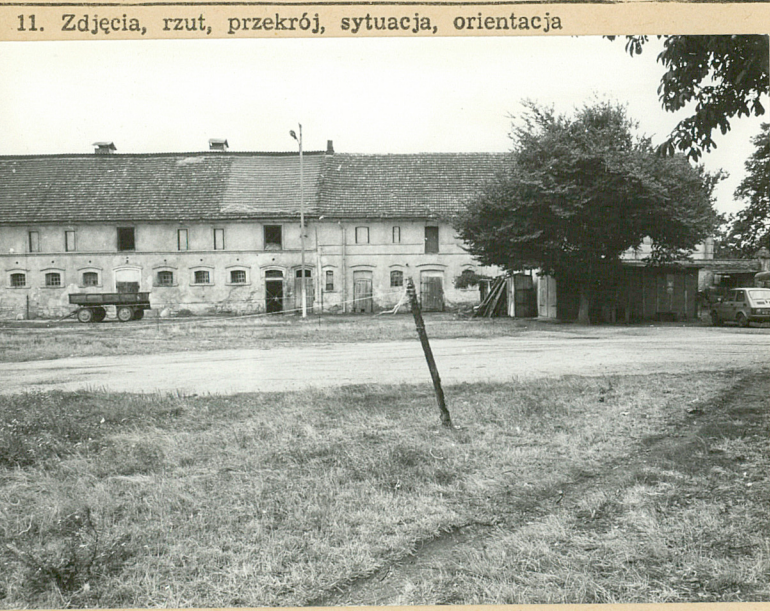
ELEWACJA WSCH. (FRONTOWA) -

w kształcie prostokąta, zwieńczonego połacią dachu, dwukondygnacyjna, 11-osiowa. Podziały poziome za pomocą ceglanego podwójnego listwowego gzymsu kordonowego i schodkowego ceglanego gzymsu koronującego.

1. Elewacja wsch.
2. Plan sytuacyjny
3. Rzut poziomy
4. Plan orientacyjny ogólny

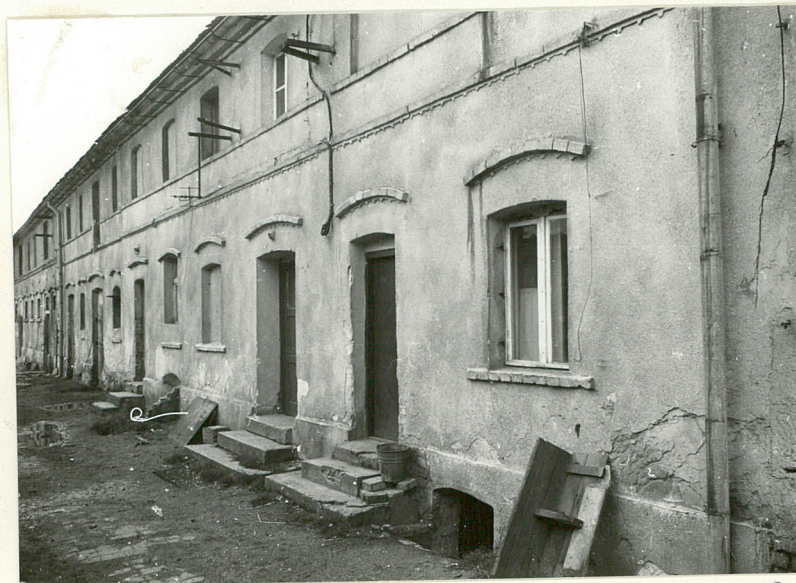
W I kondygnacji elewacji osie wyznaczone nieregularnie rozmieszczonymi otworami okiennymi i drzwiowymi.

Na pd. od osi głównej elewacji - 3 otwory drzwiowe wyprute naprzemian z 4 otworami okiennymi (pierwszy od pd. otwór okienny - mniejszy); na pn. od osi gł. elewacji - dwa otwory drzwiowe (usytuowane obok siebie)

i po jednym otworze okiennym po obu ich stronach (otwór okienny - 4-ta oś od pn. - zamurowany). Trzy otwory drzwiowe od pn. poprzedzone małymi schodami. Powyżej otworów ceglane odcinkowe naczółki. W II kondygnacji - 4 otwory okienne rozmieszczone nieregularnie (w części pd. elewacji - jeden otwór większy, w części pn. - trzy otwory okienne mniejsze, pomiędzy którymi prostokątne płyciny z dwoma szczelinowymi wywietrznikami. W części cokołowej elewacji - dwa otwory okienne i jeden drzwiowy (piwniczne). Okap dachu wysunięty przed mur elewacji. Na kalenicy dachu w części pn. budynku - duży ceglany nieotynkowany komin.

6. elewacja wsch.

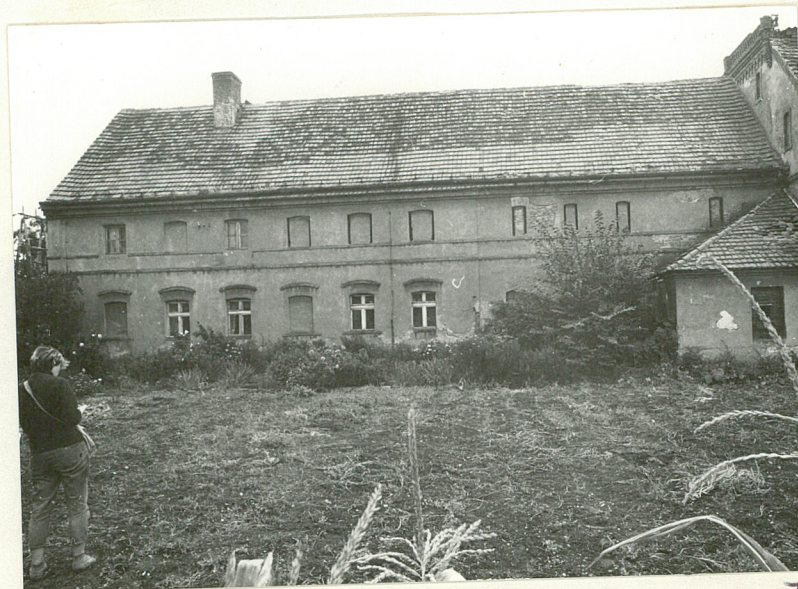
w kształcie prostokąta, zwieńczonego połacią dachu, dwukondygnacyjna, 10-osiowa. Podziały poziome i pionowe jak w elewacji wsch.

W I kondygnacji elewacji osie wyznaczone regularnie rozmieszczonymi otworami okiennymi - dużymi (sześć pierwszych od pn. otworów, dwa z nich zamurowane), powyżej których ceglane odcinkowe naczółki oraz mniejszymi otworami okiennymi (cztery pierwsze od pd. otwory okienne), bez naczółków. W II kondygnacji - 3 otwory okienne (trzy pierwsze od pn. - środkowy z nich zamurowany) i 7 prostokątnych płycin z podwójnymi szczelinowymi wywietrznikami (trzy większe i cztery mniejsze). Okap dachu nieznacznie wysunięty przed lico muru elewacji.

7. elewacja zach.

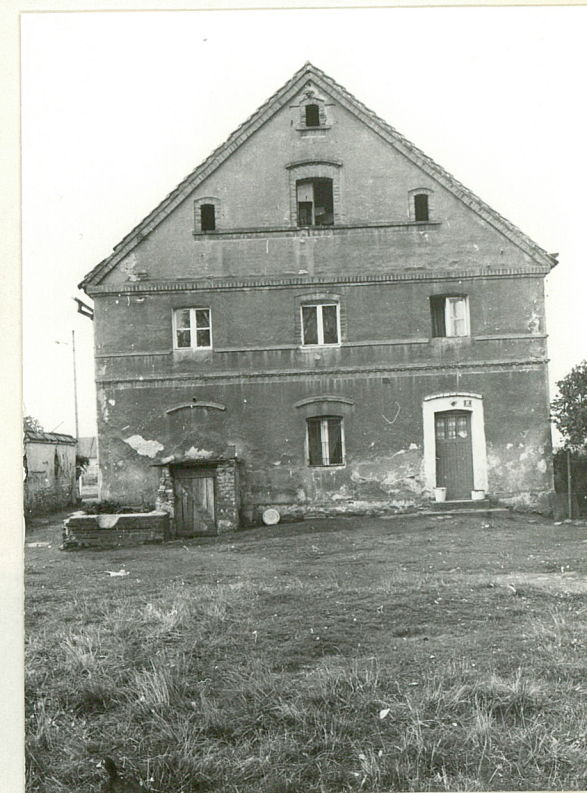
w kształcie prostokąta, zwieńczonego szczytem trójkątnym, dwukondygnacyjna, 3-osiowa. Podziały poziome za pomocą trzech ceglanych listwowych gzymsów kordonowych, podziałów pionowych brak.

W I kondygnacji elewacji - jeden otwór drzwiowy (pierwsza oś od zach.) i dwa otwory okienne (pierwszy otwór od wsch. - zamurowany), powyżej których ceglane odcinkowe naczółki. W przyziemiu elewacji (poniżej pierwszego od wsch. otworu okiennego) - mała przybudówka z drzwiami (wejście do piwnicy). W II kondygnacji - trzy symetrycznie

rozmieszczone otwory okienne. W szczycie trójkątnym -po środku -duży otwór okienny , po bokach którego po jednym małym otworze okiennym, połączone u dołu ceglany gzymsem (otwory ujęte w ceglane opaski). W zwieńczeniu szczytu-mały otwór okienny (w ceglanej opasce). Szczyt zakończony ceglany gzymsem listwowym.

8. elewacja pn.

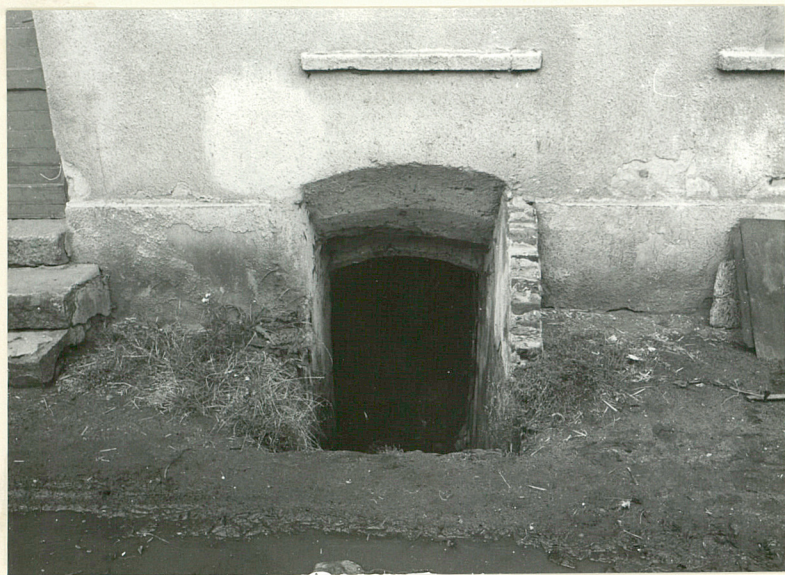
9. wejście do piwnicy od wsch.
10. piwnice

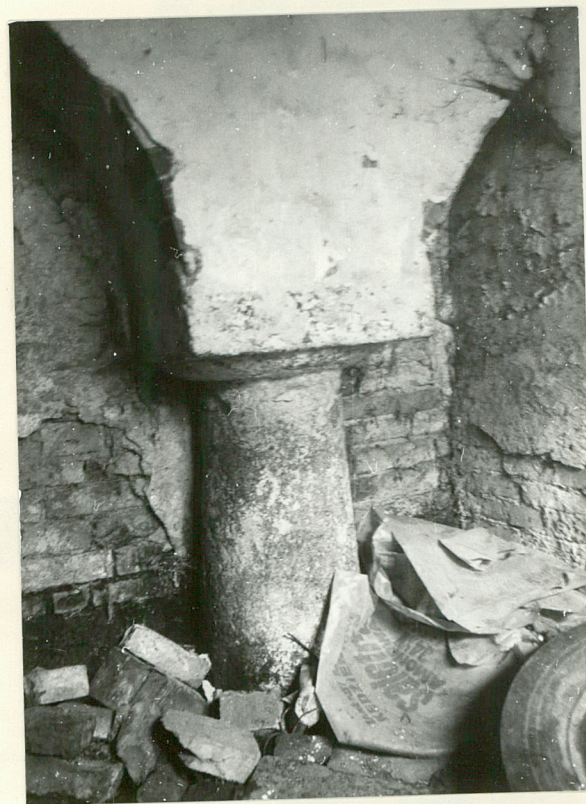
10.

W II kondygnacji budynku pomieszczenia mieszkalne tylko w części pn. obiektu (przykryte stropem drewnianym krytym), w pozostałej części budynku z otwartym wiązaniem dachowym. Piwnice (w części pn. budynku)-przykryte sklepieniem żaglastym na gurtach wspartym na masywnych kamiennych kolumnach, z wejściem od wsch. i pn.
