7664
DOLNOŚLASKIE

BUDYNEK GOSPODARCZY

ŻÓŁKIEWKA

Żółkiewka 64 (Wiatrak)

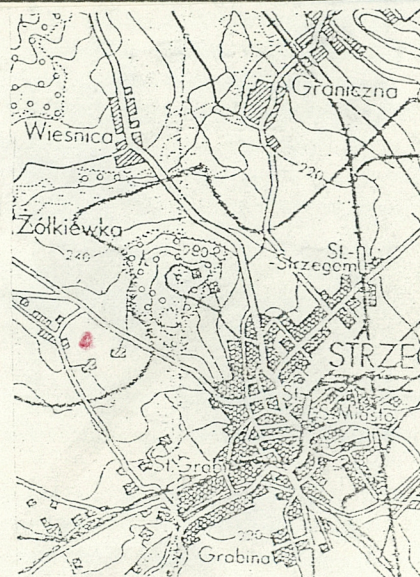
POMIESZCZENIA GOSPODARCZE - RZUT - ŻÓŁKIEWKA

Plan: Wszystkie budynki gospodarcze posadowiono na planach prostokątnych. Łączą się ze sobą wewnętrznymi przejściami usytuowanymi w ich osiach podłużnych. W osiach podłużnych budynków biegnie przejście komunikacyjne z rynnymi ściekowymi dla gnojowicy. Przy ścianach - równolegle - stanowiska dla bydła i trzody

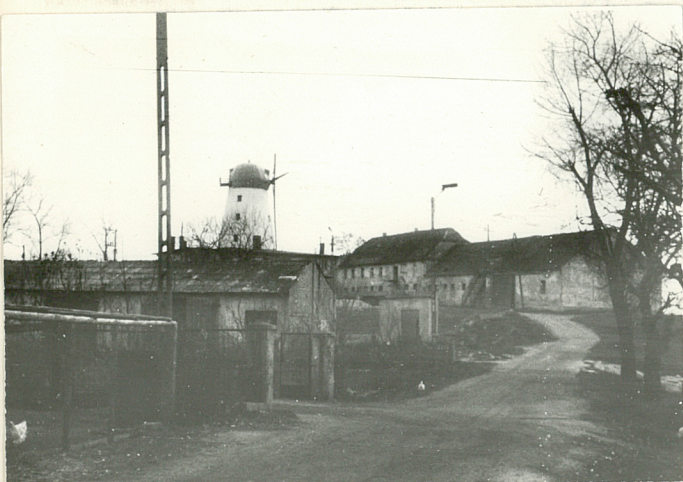
1. Widok ogólny zespołu młyna wietrznego i bud. gospodarczych od płn.-wsch. 5/30/15

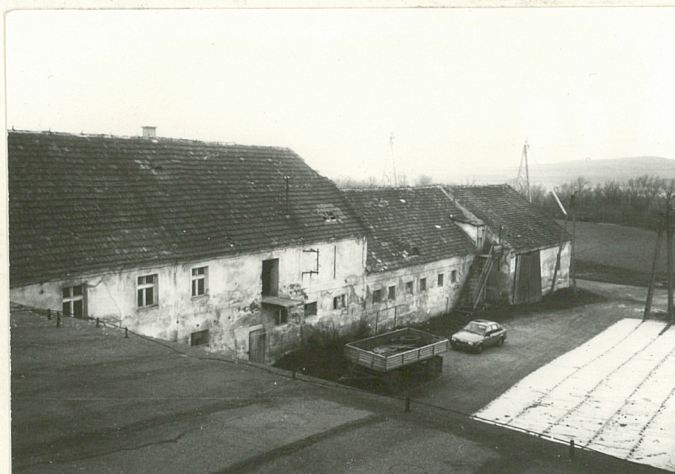
2. Bud. gospodarcze od pld.-wsch.

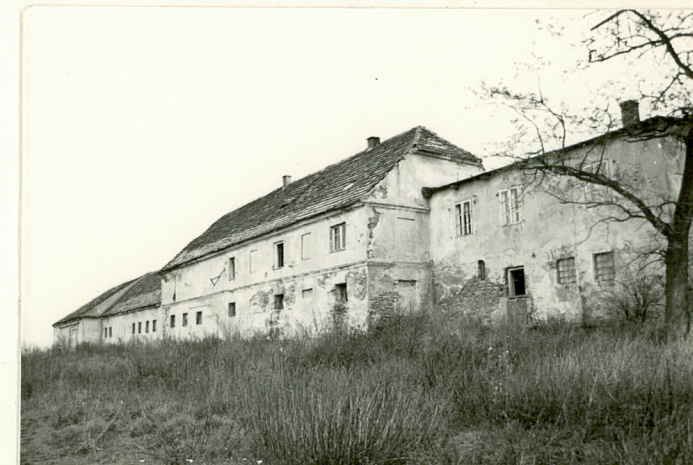
3. Widok na zespół bud. gospodarczych od pld.-zach.

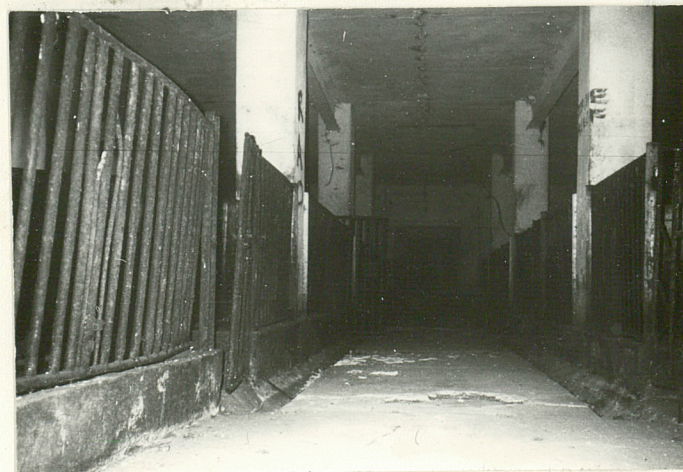
Chlewnia - od półd. - jednoprzestrzenna, z równolegle usytuowanymi przy ścianach zach. i wsch. stanowiskami dla trzody.

4. Wnętrze chlewni z lat 20-tych XX w.

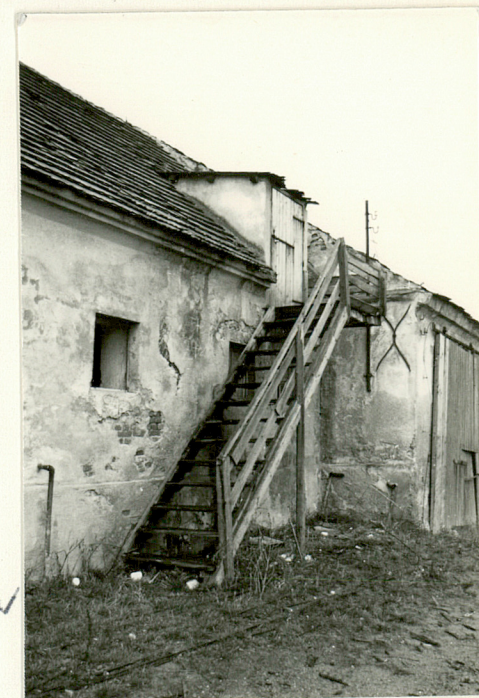
5. Schody zewnętrzne z lat 50-tych XX w. na poddasze obory /stodoła/ 5/10/13

W oborze - od ptn. - z lat 20-tych XX w. pas otworów okiennych w parterze. W połaci dachu - od ptn. - wtórnie zabudowane wejście na użytkowe poddasze ze schodami zewnętrznymi, których podest opiera się o występ muru stodoły. Detalu architektonicznego brak poza ceglannym, tynkowanym gzymsem schodkowym, koronującym mury pod okapem dachu - jak we wszystkich budynkach gospodarczych.

- wewnątrz obory XIX wiecznej utrzymać w parterze jako jednoprzestrzenne, odsłonić kolumny, sklepienie stropy
- utrzymać/odbudować schody zewnętrzne na poddasze obory - przy stodole
- wykonać remont kapitalny budynków gospodarczych, stosując tradycyjne materiały. Stosować tradycyjne podziały stolarki okiennej, drewnianą stolarkę drzwi bądź wrót.
