1. Obiekt

PAŁAC

JAGIELNICA

pow. STRZELIN

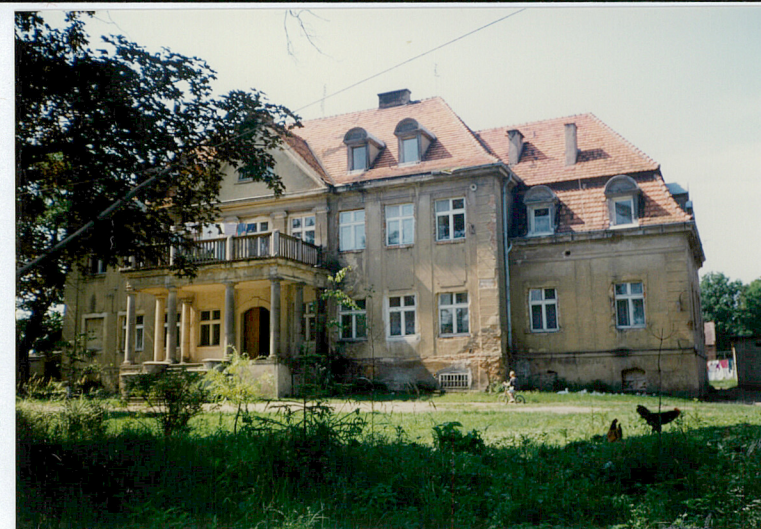
1. Elewacja frontowa – północna pałacu.
2. Elewacja południowa pałacu.
3. Elewacja południowa przybudówki.
4. Bryła pałacu od półn.-zachodu.
5. Widok na pałac od głównego wjazdu.

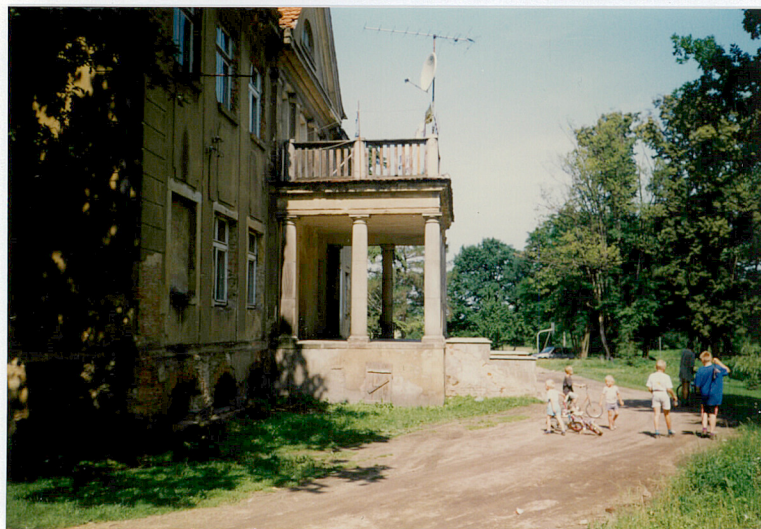
6. Portyk kolumnowy przy fasadzie północnej.
7. Elewacja południowa pałacu z przybudówką.
8. Naczólek wieńczący fasadę.
9. Portyk kolumnowy z wejściem głównym.

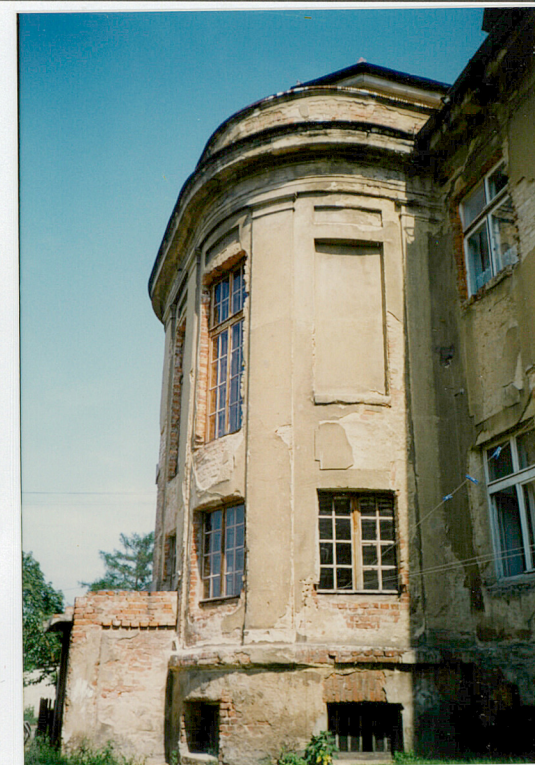
10. Ryzalit centralny w fasadzie południowej.
11. Elewacja zachodnia przybudówki.
12. Elewacja wschodnia pałacu.
13. Elewacja zach. przybudówki, fragment.

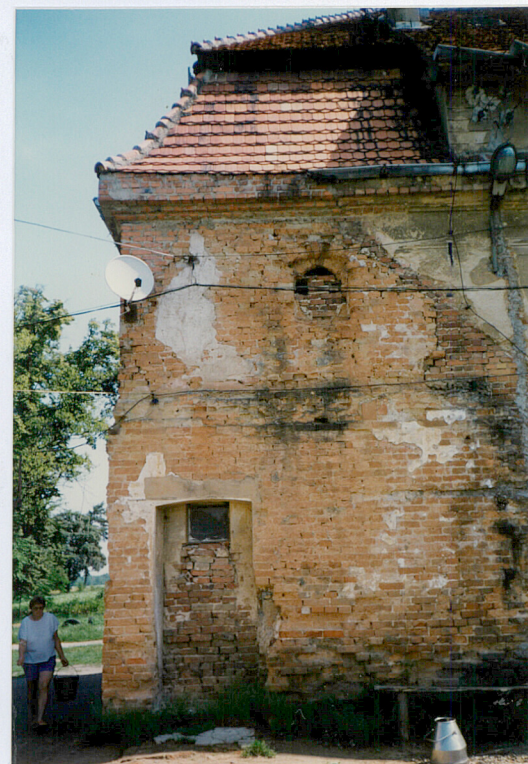
14. Elewacja połudn. przybudówki, na tynku widoczny „cień” drugiej rozebranej przybud.
15. Piwnice, fragment.
16. Fasada, okna parteru, kamienne opaski okien zbite współcześnie.

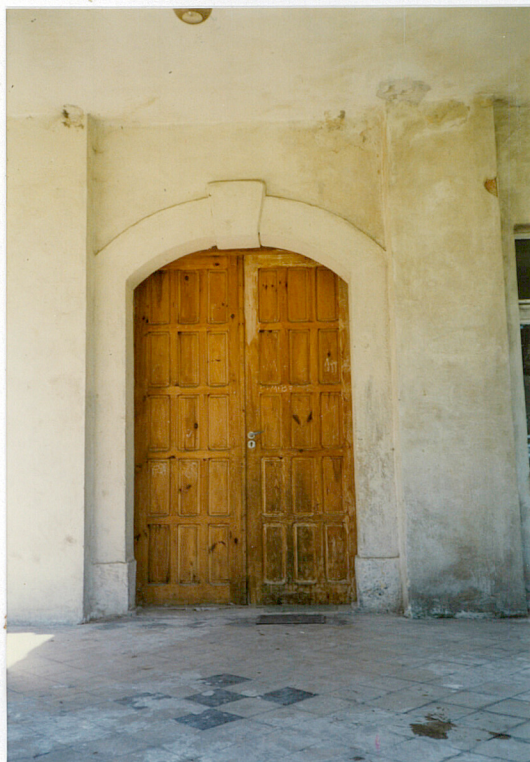
17. Portal główny.
18. Widok na sień wieściową i hall na parterze.
19. Hall gł., widok w kierunku ryzalitu połudn.
20. Kominiek w hallu głównym.
21. Balustrada schodów głównych, podest półpiętra.

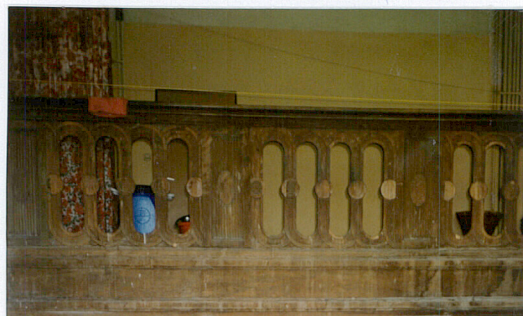
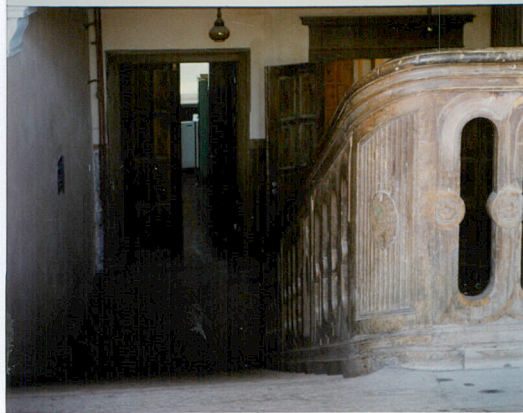
22. Balustrada j.w., widok w kierunku hallu gł.
23. Pałac od strony dziedzińca gospodarczego, widoczna dawna sadzawka.

20. Najpilniejsze postulaty konserwatorskie <p>W celu zabezpieczenia technicznego pałacu należy bezzwłocznie naprawić system odprowadzający wody opadowe oraz położyć nowe tynki zewnętrzne, odtwarzając podziały elewacji wg zachowanych fragmentów. Należy poddać konserwacji główną klatkę schodową i zachowane parkiety dębowe w hallu i na podeście półpiętra.</p>
