1. Obiekt

BUDYNEK MIESZKALNY

SZKLARSKA PORĘBA

ul. Kilińskiego 17

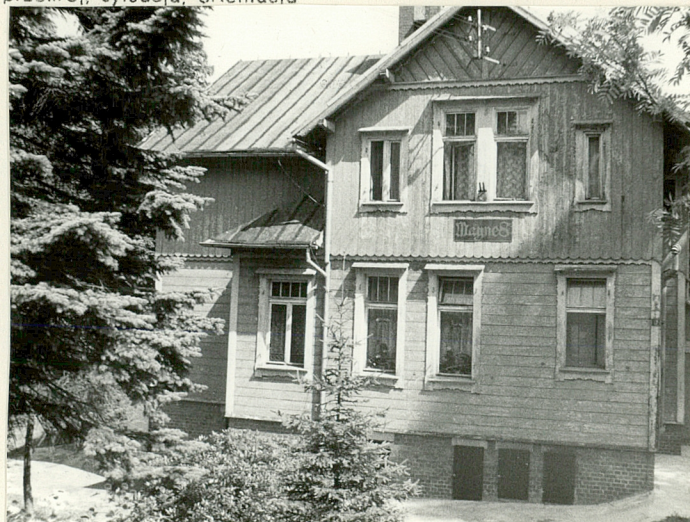
11. Zdjęcia rzut, przekrój, sytuacja, orientacja

Obiekt położony w pd. części Szklarskiej Poręby, ok. 1,5 km na południe od dworca PKP i ok. 700 m od rzeki Kamienna. Usytuowany na nieregularnej, zadrzewionej działce ok. 10 m od ulicy, z tyłu ogród i w odległości ok. 25 m potok.

Budynek murowany z cegły, na fundamentach kamiennych, w całości podpiwniczony, cokoł licowany cegłą klinkierową, elewacje deskowaniem w układzie poziomym i pionowym.

Budowla na planie zbliżonym do kwadratu z dużym ryzalitem w el. zachodniej oraz parterowymi aneksami pośrodku el. pd. i przy ryzalicy el. zach. Układ wewnętrzny pomieszczeń nieregularny, częściowo amfiladowy.

Bryła rozczłonkowana, dwukondygnacyjna, w elewacjach tylnej i pn. trzykondygnacyjna/wysokie piwnice/, górna kondygnacja częściowo w partii poddasza.

Dach złożony, w formie trzech przenikających się dachów dwuspadowych, w części tylnej z naczółkiem, pokryty papą na deskowaniu. Więźba dachowa krokwiowo-stolcowo-jętkowa wzmocniana mieczami.

Elewacje - frontowa, zach., szczytowo-kalenicowa, 4-osiowa, na cokole licowanym cegłą, parter licowany poziomym deskowaniem, piętro pionowym, szczyt "w jodełkę", kondygnacje oddzielone fryzami z ozdobnych zakończeń desek.

14. Kubatura ok. 1650 m ³	15. Powierzchnia użytkowa ok. 390 m ²	16. Przeznaczenie pierwotne mieszkalne	17. Użytkowanie obecne mieszkalno-pensjonatowe
18. Prace budowlane i konserwatorskie, ich przebieg i dokumentacja Bieżące prace remontowe m.in. -wymiana rynien i rur spustowych, pokrycia dachowego -częściowa wymiana instalacji -malowanie wnętrz		19. stan zachowania (fundamenty, ściany zewnętrzne, ściany wewnętrzne, sklepienia, stropy, konstrukcje dachowe, pokrycie dachu, wyposażenie i instalacje) Dobry, Nieznaczne zawilgocenie murów.	
		20. Najpilniejsze postulaty konserwatorskie Zachować bryłę budynku, kształt dachu, kształt i wygląd elewacji i ich dekorację, układ pomieszczeń, stropy, stolarkę i wyposażenie. Elementy drewniane elewacji i wnętrza oczyścić i prawidłowo zakonserwować. Ujednolicić wygląd garażu z bryłą budynku.
