1. Obiekt KOŚCIÓŁ P. W. MATKI BOSKIEJ
SZKAPLERZNEJ
2. Czas powstania XIV, XVIII w.

3. Miejscowość Żeleźnik

11. Zdjęcia, plan sytuacyjny, rzuty

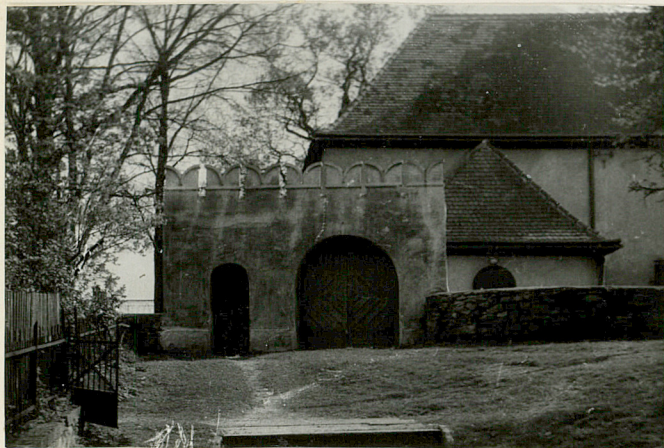
Brama (od pn.)

Wolnostojący, orientowany, usytuowany na pd. od drogi ze Strzelina do Grodkowa. Teren kościelny odgrodzony murem kamiennym z furką od pn.

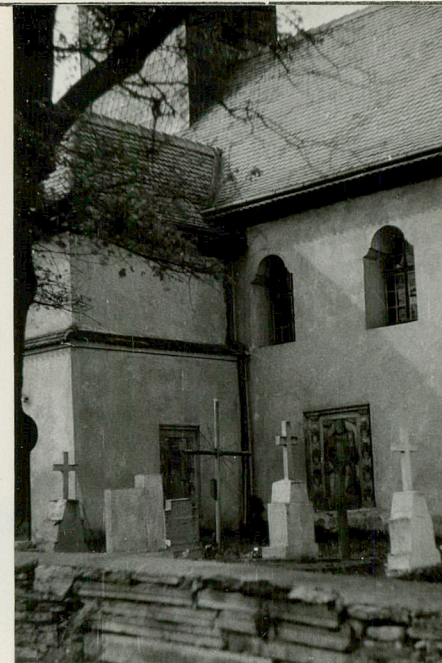
Fragment elew. poł.

Elewacja pd 4 osiowa, dwukondygnacyjowa, od strony zach. ogranicza ją masywna przypora. Wysuniętą na zach. oś wyznacza w górnej strefie okno zamknięte łukiem wklęsło-wypukłym z uskokiem, w dolnej - kwadratowy otwór z metalową kratą. Podobny układ istnieje w górnych strefach dwóch wsch. osi tej elewacji; w dolnych zaś wmurowane jest kamienne epitafium. Oś zach. od wyżej omówionych oddziela dwukondygnacyjowa kruchta z wejściem głównym zamkniętym łukiem odcinkowym; we wsch. ścianie kruchty kwadratowy otwór okienny, w zach. kamienne epitafium. W wyższej kondygnacji, nad gzymsem przykrytym karpiówką, nad wejściem głównym - okrągłe okno.

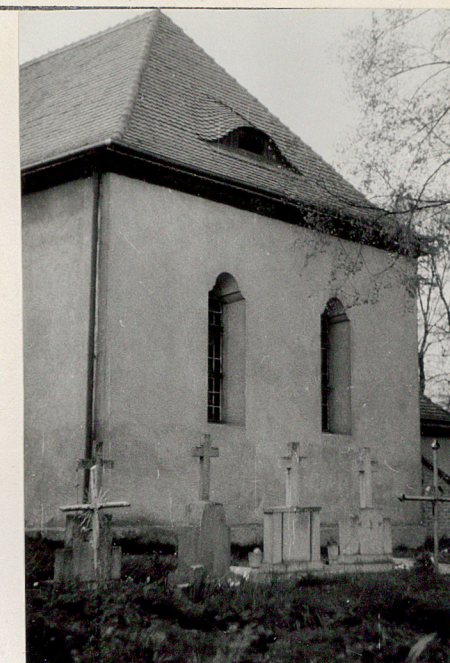
Elew. wsch.

Elewacja wsch. 2 osiowa, wyznaczona dwoma wydłużonymi oknami o zamknięciu analogicznym jak w górnej strefie elewacji pd.

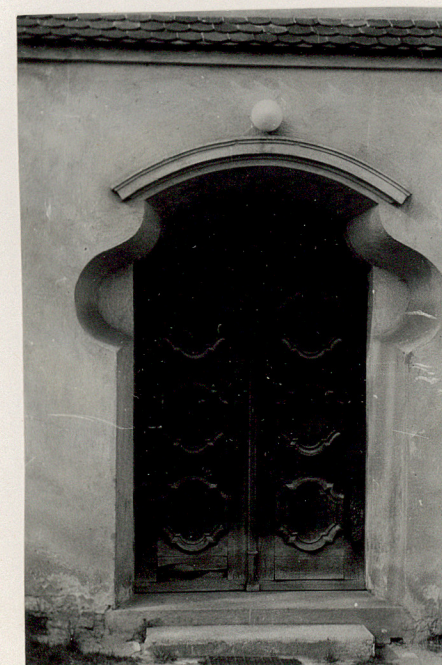
Portał główny

Ściany zewnętrzne z kamienia łamanego, grubości 1 m., otynkowane, wieża ceglana, portal wczesnogotycki kamienny, nad nawą główną strop belkowy, zakrystia przykryta sklepieniem kolebkowym z lunetami, w kapliczce pn. sklepienie krzyżowo-żebrowe, konstrukcja dachów drewniana, pokrycie dachów karpiówką, hełm wieży pokryty blachą ocynkowaną, posadzki ceramiczne, proste, jednobiegowe, drewniane schody prowadzące na emporę, otwory okienne w prezbiterium i w górnej kondygnacji elewacji zamknięte łukiem wklęsło-wypukłym z uskokiem, pozostałe prostokątne, portal główny zamknięty łukiem odcinkowym.
