DOM MIESZKALNY

2 poł. XVIII w

SULIKÓW

Pl. Wolności 28 RYNEK

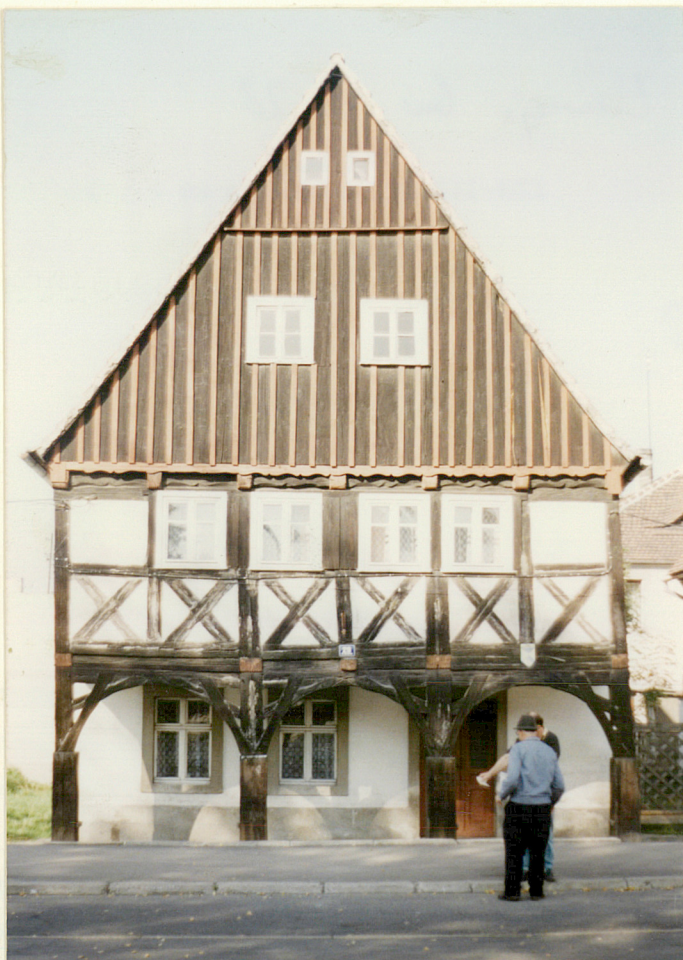
11. Zdjęcia, rzut, przekrój, sytuacja, orientacja

Budynek został wybudowany w II połowie XVIII wieku. Uległ przebudowie w I ćw. XX wieku. Po 1945 roku właścicielem obiektu został Urząd Gminy w Sulikowie. Wzniesiony w konstrukcji mieszanej - szachulcowej oraz murowanej. Z podcieniem szczytowym. Reprezentuje małomiasteczkowy dom mieszkalny typu wąskofrontowego i jednotraktowego.

Sytuacja : dom mieszkalny położony w centrum Sulikowa, w zachodniej pierzei Rynku, jeden z dwóch, które pozostały po wyburzeniu całej pierzei historycznych budynków. Stoi w bliskiej odległości od przystanku PKS /ok. 50 m/ przy drodze wylotowej z rynku w kierunku Zgorzelca. Obok znajduje się jeszcze jeden ocalały dom mieszkalny. Ogrodzony jest od strony pn.-wsch. drewnianym płotem bez podmurówki.

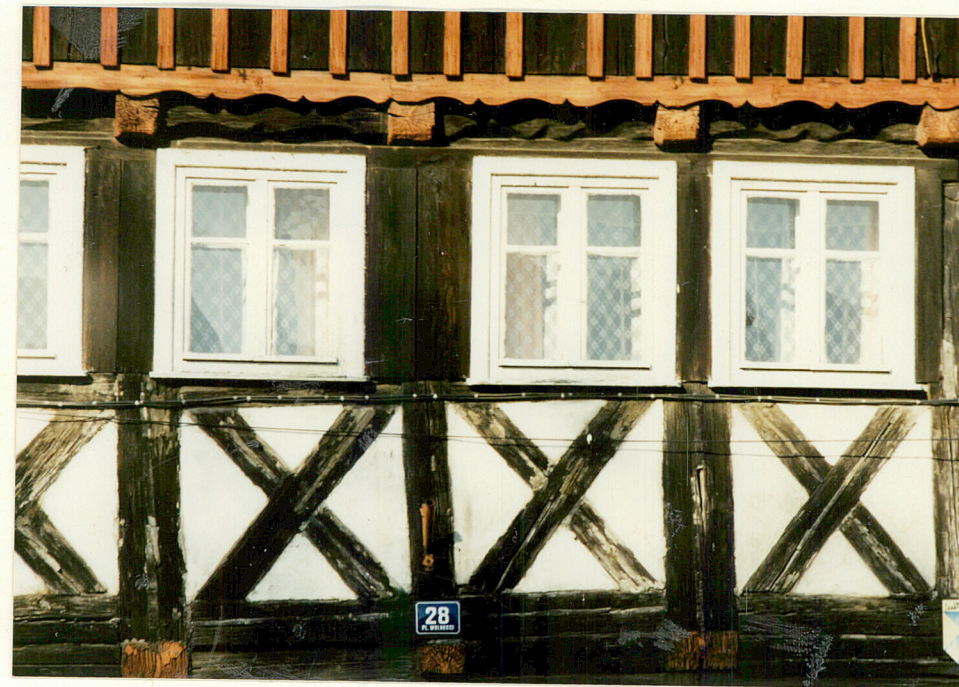
poprzez skrajną belkę stropową. Elewacje : przednia, szczytowa - parter murowany, tynkowany, piętro w konstrukcji szachulcowej wypełnianej cegłą układaną wozówkowo, na zaprawie wapiennej i otynkowane. Czytelny układ konstrukcji ryglu. Sam szczyt szalowany deskami pionowymi kładzionymi "na styk", na złączach kryte prostymi listwami. W szczycie dwa małe 4-o kwaterowe okienka doświetlające strych, oraz dwa prostokątne świetliki. Ściany boczne wzdłużne, jak również tył budynku - murowane z cegły i tynkowane.

Fragment elewacji frontowej

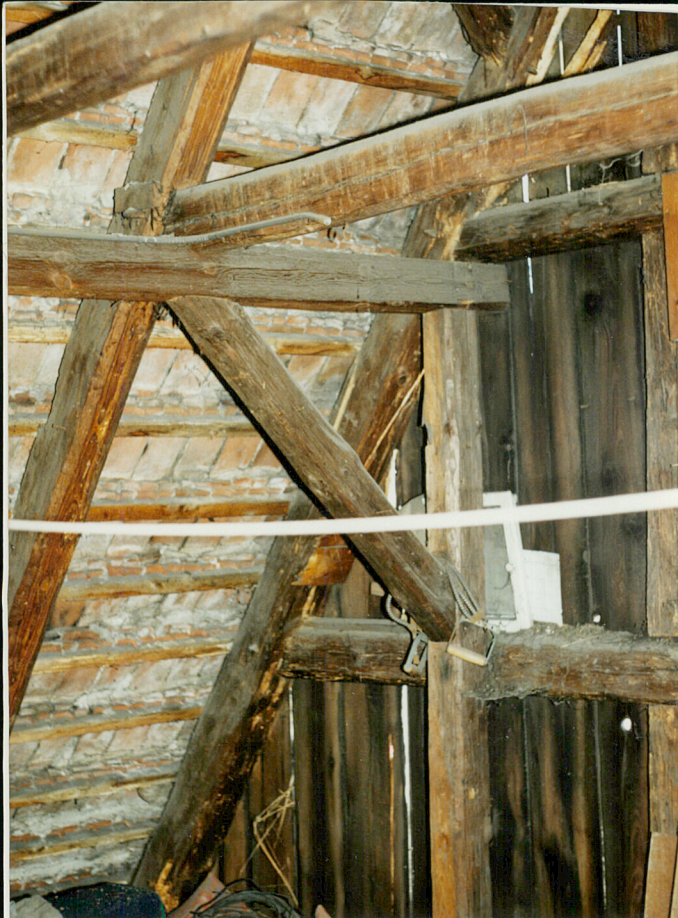
Więźba dachowa - krokwiowo-jętkowa osadzona na płatwiach, krokwie w środkowej części wsparte na podwójnej ścianie stolca. Każdy stolec w górnej swej części wzmocniony jest podwójnym mieczem. Ta dwukondygnacyjna więźba dachowa tworzy wysoki 2-spadowy dach kryty dachówką "karpiówką", kładzioną podwójnie na zaprawę cementową. Podłogi wewnątrz budynku drewniane,

Więźba dachowa

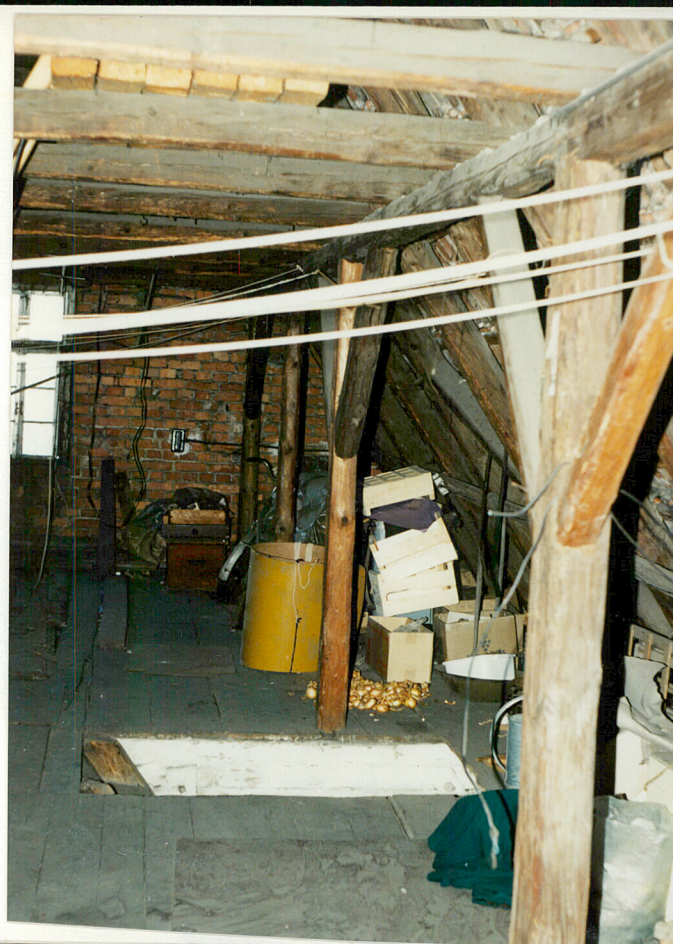
Seiana
stolcowa

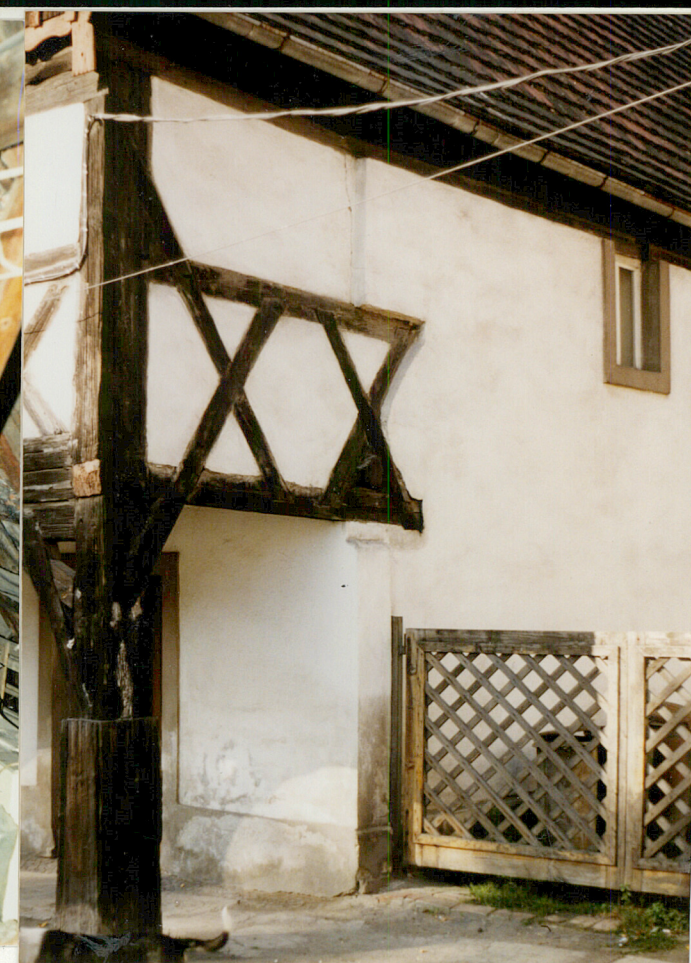
* Elewacja pn. - wsch.

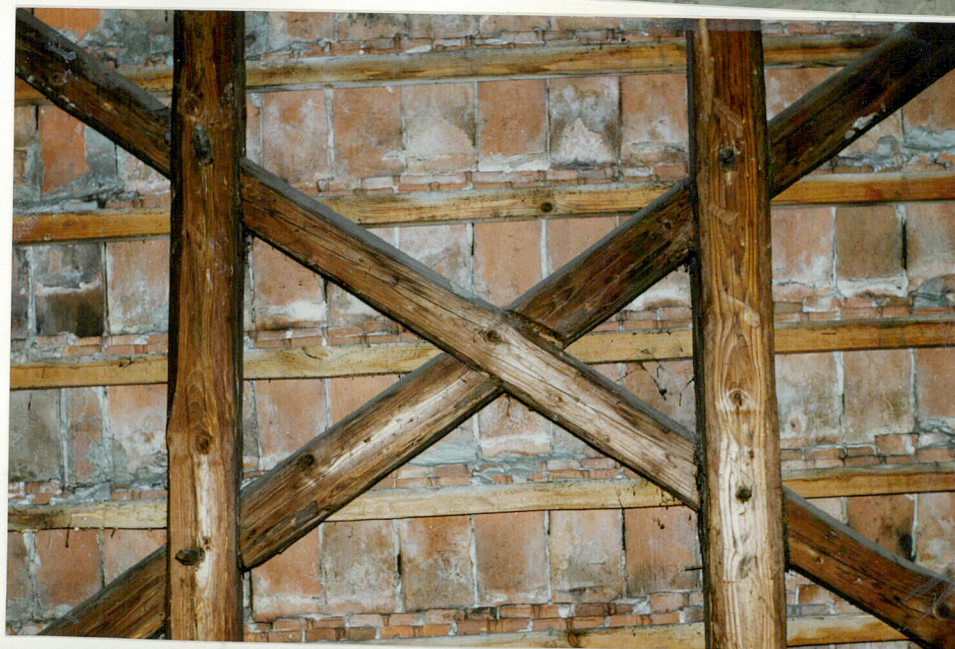
Wzmocnienie krokwi
