**OŚRODEK DOKUMENTACJI  
ZABYTKÓW W WARSZAWIE**  
KARTA EWIDENCYJNA ZABYTKÓW  
ARCHITEKTURY I BUDOWNICTWA

KLASZTOR SIÓSTR DOBREGO PASTERZA

OB. BUDYNKI PARAFIALNE I ZAKŁAD WYCHOWAWCZY „CARITAS”

WROCLAW

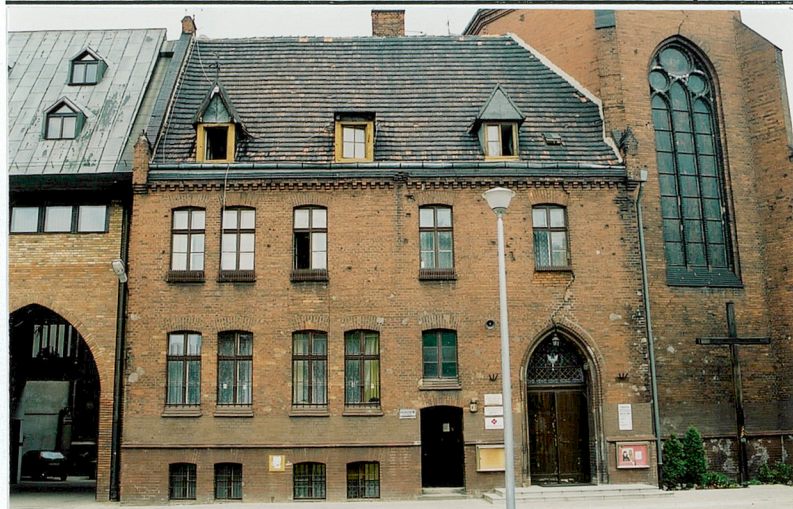
Elewacja pld. 6-osiowa, o nieregularnym układzie otworów okiennych w II kondygnacji. W 5 osi przyziemia otwór drzwiowy prowadzący do wnętrza budynku, w 6 osi otwór drzwiowy kruchty.

1. Zabudowania klasztoru Dobrego Pasterza, widok od pld.
2. Plebania –ob. kancelaria parafialna, elewacja pld.
3. Plebania –ob. kancelaria parafialna, wejście do kruchty prowadzącej do kościoła.

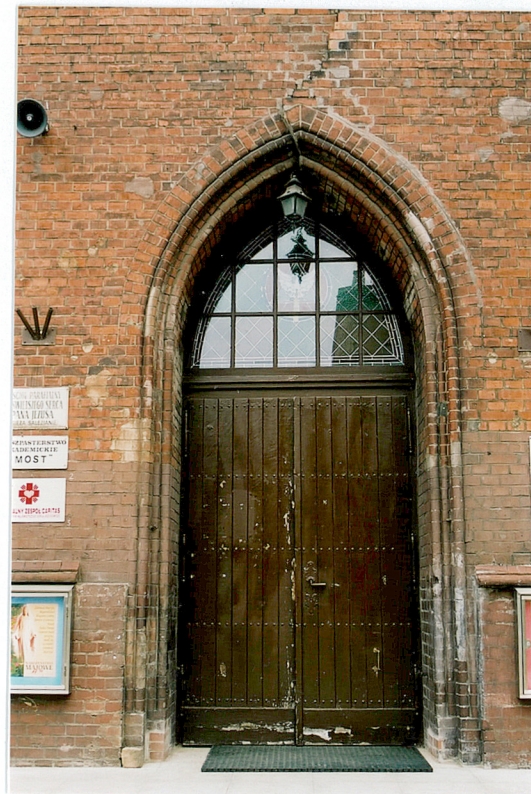
3.

Otwór drzwiowy prowadzący do kruchty, poprzedzającej wejście do kościoła, usytuowany w 6 osi elewacji pld., ostrołukowy, ujęty rodzajem ceglanego, profilowanego uskokowo portalu z wyoblonych kształtek ceramicznych. Stolarka drzwiowa drewniana, drzwi dwuskrzydłowe, listwowe, z nadświetlem dzielonym kratownicą szprosów. W nadświetlu współczesny witraż z przedstawieniem gołębicy w tondzie.

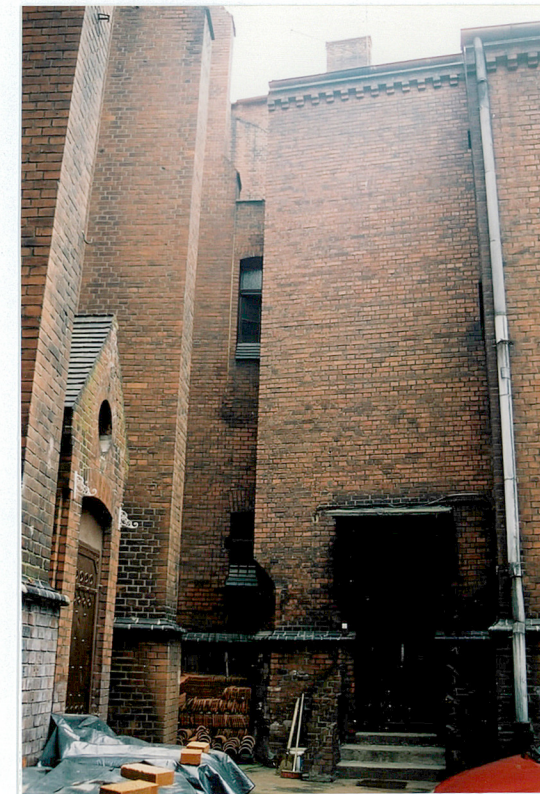
Elewacja pln. z dwoma prostokątnymi, uskokowymi ryzalitami. Osie okienne w bocznych członach elewacji, w ryzalicie środkowym otwór drzwiowy.

4. Plebania –ob. kancelaria parafialna, elewacja pñ. (fragment).
5. Plebania –ob. kancelaria parafialna, klatka schodowa
6. *Nazareth*, elewacja pld. (fragment).

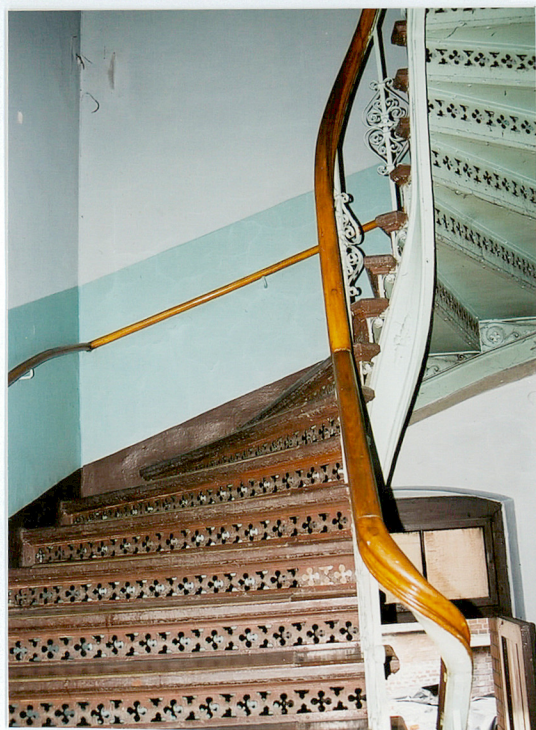
5.

Schody zewnętrzne, przed wejściem do kruchty kościoła oraz otworem drzwiowym prowadzącym do budynku z kamienia. Schody wewnętrzne zabiegowe, o konstrukcji metalowej, z ażurowymi podstopnicami i belką policzkową dekorowaną rozetkami. Stopnice schodów drewniane. Balustrada z metalowych płaskowników dekorowanych ornamentem wolutowym, zwieńczona drewnianą, wyobloną poręczą.

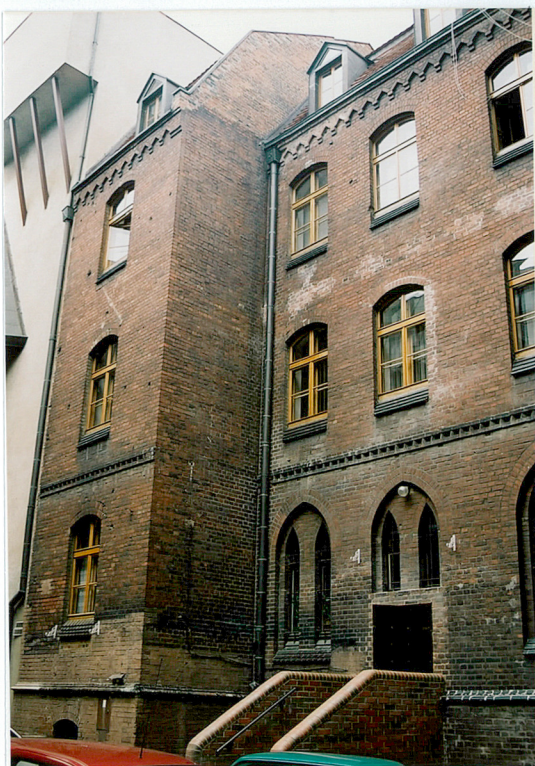
6.

Murowany z cegły na zaprawie wapiennej, nie tynkowany. Cokół ceglany z niewielką odsadzką, zakończony rodzajem okapnika z ceramicznych kształtek. Elewacje zwieńczone ceglanym gzymsem arkadkowym, ponad przyziemiem gzyms z cegieł ułożonych narożnikowo, ujętych pasami wozówek. Ściany działowe murowane, tynkowane.

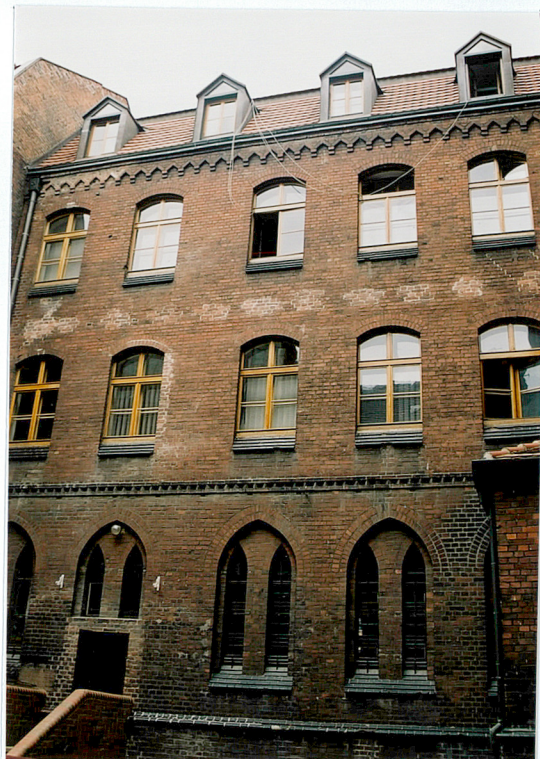
7. *Nazareth*, elewacja pld. (fragment).
8. *Nazareth*, elewacja pld. (fragment).
9. *Nazareth*, elewacja pñ.
10. *Nazareth*, elewacja pñ.
11. *Nazareth*, kaplica Matki Boskiej Ostrobramskiej.

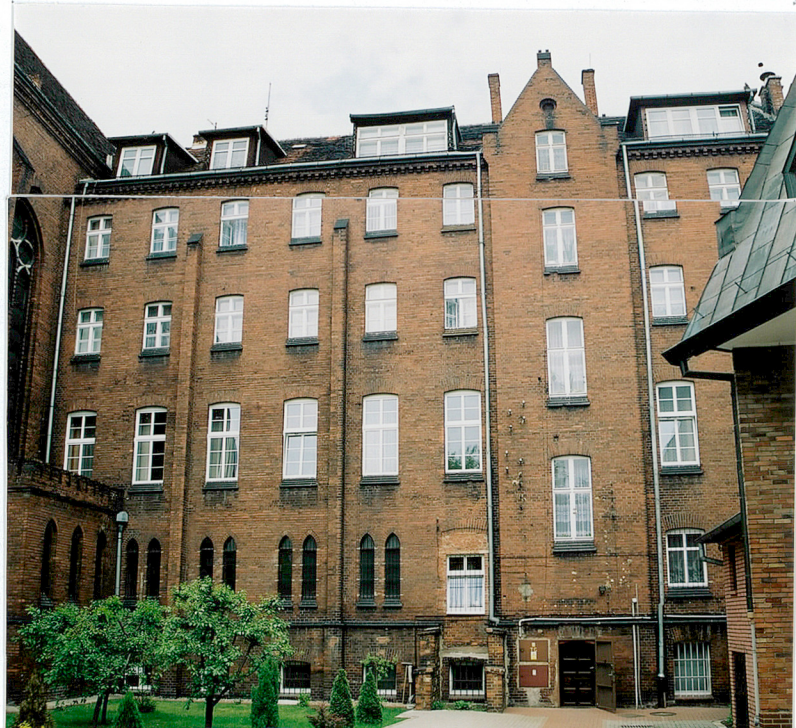
Elewacje 10-osiove, z ryzalitem w 7 osi elewacji pld. W połaciach dachowych, współczesne, drewniane lukarny kryte płaskimi dachami.

12. Dom Józefa (*Josefhaus*), elewacja pld.
13. Dom Józefa (*Josefhaus*), elewacja pld., fragment.
14. Dom Józefa (*Josefhaus*), elewacja pld., fragment.

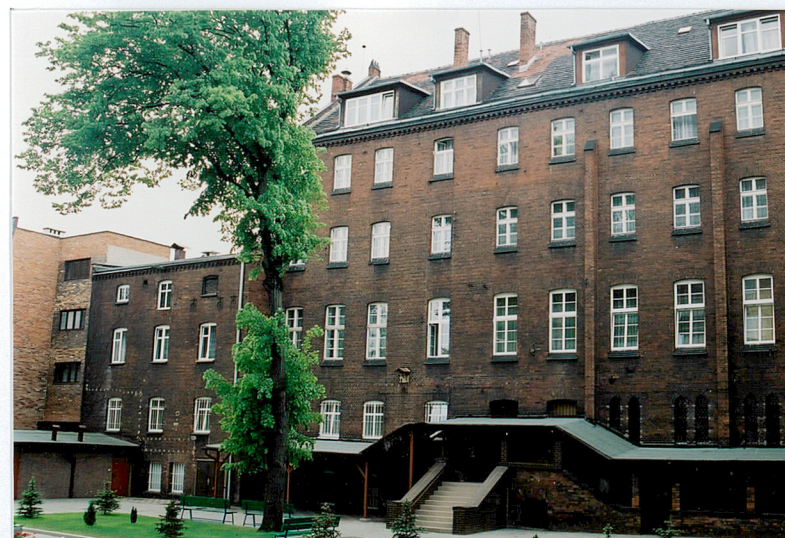
Budynek podpiwniczony, o zwartej bryle, IV-kondygnacyjny, nakryty dachem dwuspadowym. Posadowiony na rzucie prostokąta, z ryzalitem w 7 osi elewacji pld. Przyziemie elewacji pñ. poprzedzone w obrębie 5-10 osi zadaszonym gankiem, z ceglanymi filarami. Przed pozostałą częścią elewacji współczesne zadaszanie na słupach drewnianych. Budynek dwutraktowy z klatką schodową w 7 osi oraz umieszczonymi w przyziemiu dwoma kaplicami (ob. oratorium i kaplica sióstr) otwartymi pierwotnie do wnętrza prezbiterium. Kaplica sióstr oddzielona od prezbiterium pełną ścianą, w której dwa prostokątne, wydłużone, przeszklone otwory. Oratorium oddzielone drewnianym, przeszklonym przepierzeniem w formie ramowo-płycinowego cokołu, ponad którym prostokątne kwatery, zwieńczone u góry rodzajem nadświetla. Nadświetle dekorowane u dołu pasem ostrołuków z wpisanymi w nie łukami trójlistnymi ostrymi, dźwigających pas okręgów, dzielonych szczeblinkami na cztery ćwiartki. W bocznej części przepierzenia jednoskrzydłowy otwór drzwiowy.

15. Dom Józefa (*Josefhaus*), elewacja pñ.
16. Dom Józefa (*Josefhaus*), elewacja pñ.
17. Dom Józefa (*Josefhaus*), budynek pralni, elewacja pñ.
18. Dom Józefa (*Josefhaus*), piwnice.

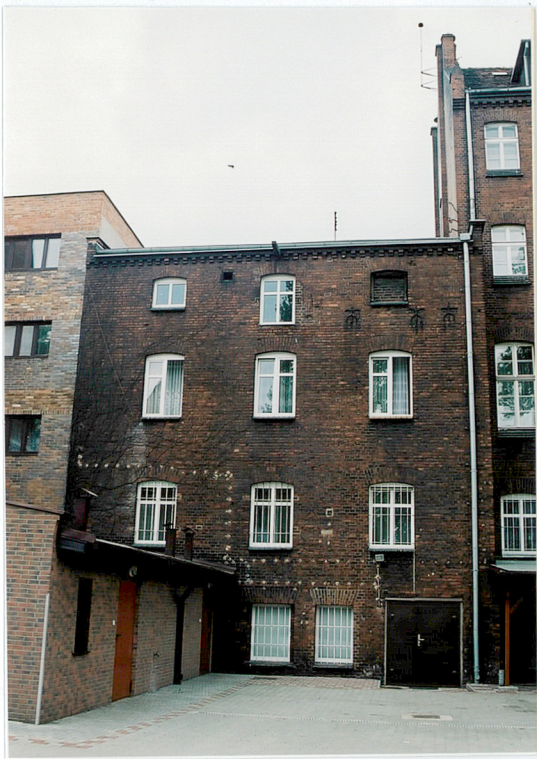
17.

Przybudówka kryta dachem płaskim, IV-kondygnacyjna, niższa od zasadniczego budynku. Elewacje 3 osiove.

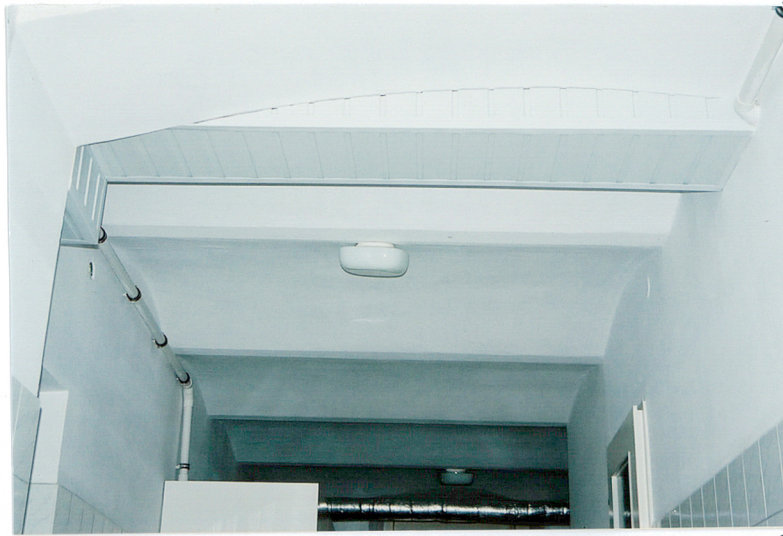
18.

W pomieszczeniach piwnic stropy odcinkowe na belkach stalowych oraz płaskie stropy Kleina. W dobudówce w pomieszczeniu pralni i znajdującej się ponad nią prasowni ceramiczne, tynkowane stropy odcinkowe na belkach stalowych wsparte na podciągach, dźwiganych przez dwie uproszczone, metalowe kolumny. W pomieszczeniach wyższych kondygnacji stropy drewniane z podsufitkami.

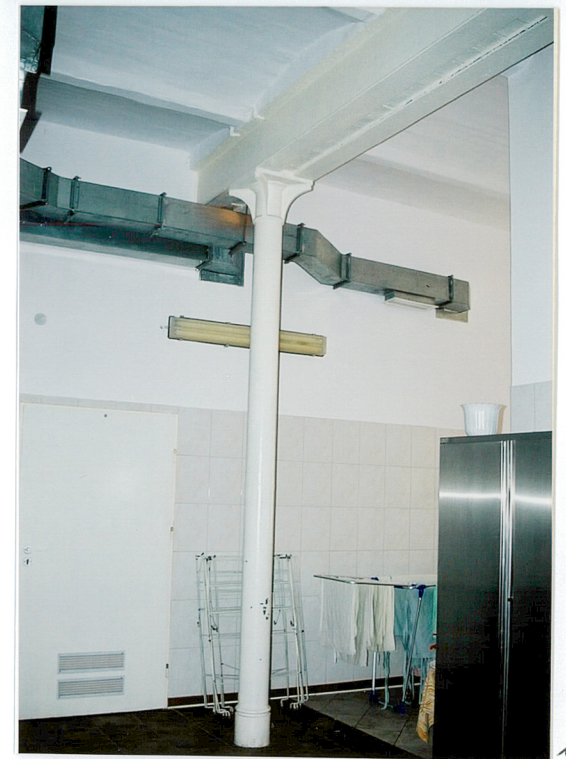
19. Dom Józefa (*Josefhaus*), piwnice, (pralnia).
20. Dom Józefa (*Josefhaus*), główna klatka schodowa.
21. Dom Józefa (*Josefhaus*), główna klatka schodowa, (detal).

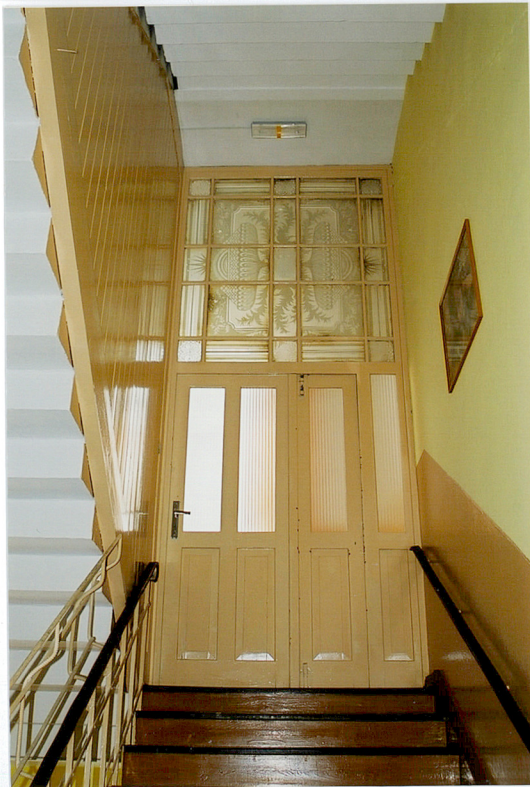
20.

Biegi schodów klatki schodowej w budynku głównym o konstrukcji metalowej, z drewnianymi stopnicami i podstopnicami. W dolnych kondygnacjach murowane, policzki pełne.

Balustrada z metalowych prętów, spiętych rodzajem kleszczy. Poręcz drewniana, wyoblona. Bieg schodów zamknięty częściowo przeszkloną, ramowo-płycinową stolarką drzwiową z nadświetłem. Drzwi jednoskrzydłowe, cztero-dzielne; górne kwatery przeszklone. Nadświetle podzielone kratownicą szprosów, ujęte rodzajem bordiury. Szyby trawione w ozdobny wzór geometryczno-roślinny.

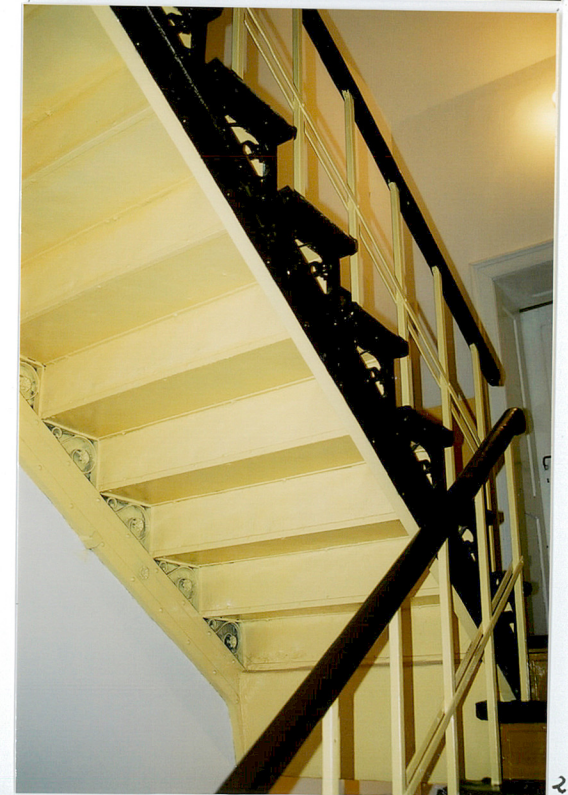
Biegi schodów w przybudówce o konstrukcji metalowej, z drewnianymi stopnicami i podstopnicami. Belki policzkowe metalowe, dekorowane motywem rozety. Policzki stopni ażurowe, zdobione motywem wolut z płaskownika. Balustrada z prętów metalowych, z drewnianą, wyoblona poręczą.

22. Dom Józefa (*Josefhaus*), boczna klatka schodowa.
23. Dom Józefa (*Josefhaus*), kaplica sióstr.
24. Dom Józefa (*Josefhaus*), oratorium.

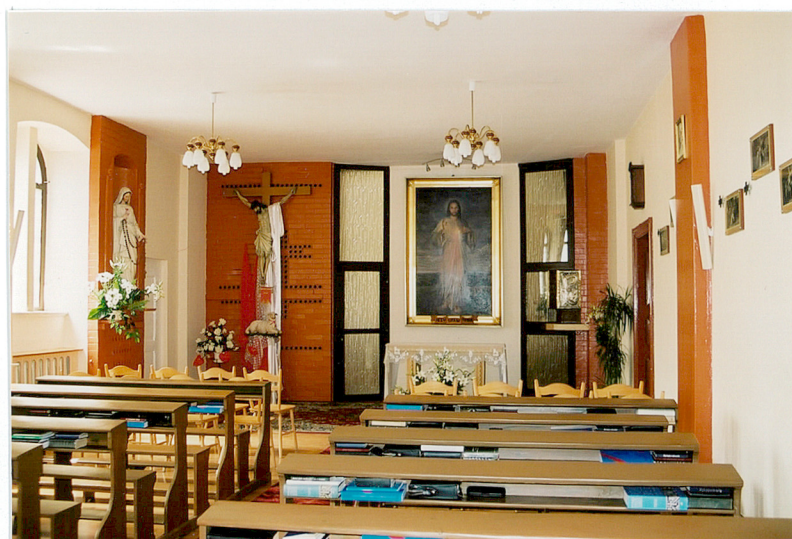
23.

Otwory okienne doświetlające kaplice w przyziemiu budynku, w formie wydłużonego, ostrołukowego biforium. Okna wypełnione współczesnymi witrażami.
