DOLNOŚLĄSKIE

1. Obiekt zabytkowy

Pałac

Sulistawice 8461

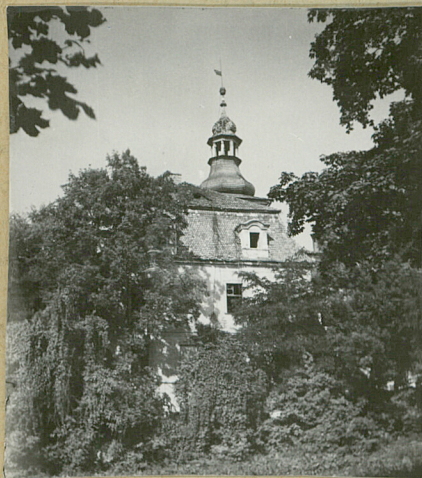
31. Szkic sytuacyjny, plan schematyczny, uwagi opisowe, fotografia

Założony na półwyspie, otoczony
stawami i strugami. Wnętrze zaparko-
wane zachowało stary układ (ogro-
dzające klatkę secedens) oraz
część sklepien kolebkowych i stropu
łukowego. Elewacje dzielone pasami.
Obrazowania obniżone kamiennie.
Portal 120cm.

Data	O P I S	Zniszczenia %	Odbudowa %
VIII.1939 r.	Nie zniszczony		
XI.1939 r.	" "		
XII.1945 r.	" "		
1966	Ogólna dewastacja. Zawałenie podwalen kondygnacyjnych pieter. Uszkodzenie elementów konstrukcyjnych, zawałenie Brak stolarki i urządzeń instalacyjnych popękane ściany, tynki uszkodzone.

konieczność aktywizacji i adaptacji
