1. Obiekt *Budynek mieszkalny WĄBRZYCH*  
*ul. Dymitrowa 7a*

2. Czas powstania  
*1905*

3. Miejscowość  
*Wąbrzych*

## 12. Przeznaczenie pierwotne BUDYNEK MIESZKALNY

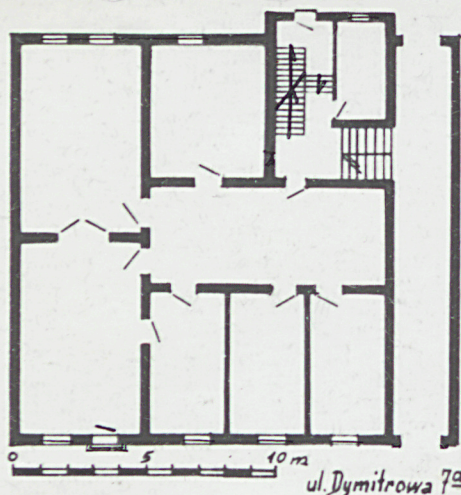
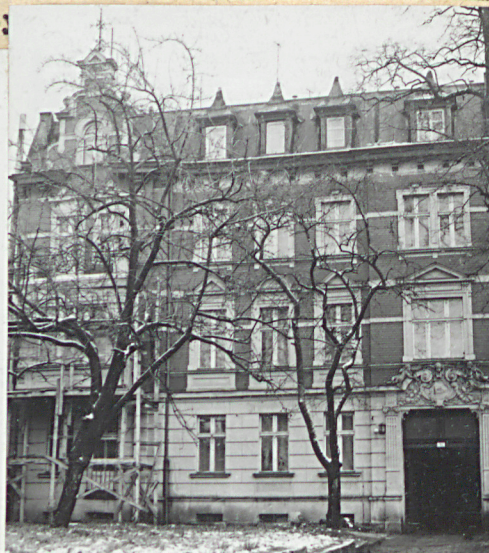
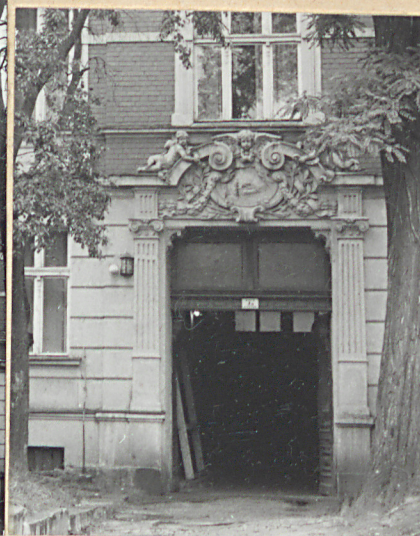
11. Zdjęcia, plan sytuacyjny, rzuty

Wolnostojący budynek mieszkalny, trzykondygnacyjny z poddaszem mieszkalnym, podpiwniczony. Przewidziany do zabudowy szeregowej zwartej, ma dwie boczne ściany ślepe (bez okien).

Dwutraktowy, bryła niesymetryczna zwarta, rzut niesymetryczny.

Elewacja frontowa otynkowana w parterze, imitująca boniowanie, wyżej z czerwonej cegły licówki z dekoracją i obramieniami otworów w tynku. Ozdobny portal wejściowy z dekoracją sztukatorską. W balkonie II piętra zachowana ozdobna metalowa krata. W mieszkaniu I piętra zachowana oryginalna sztukateria zdobiąca sufit w pomieszczeniu z balkonem. Zachowana w dobrym stanie metalowa ozdobna poręcz na klatce schodowej, oraz oryginalna stolarka zdobiona dekoracją sztukatorską snycerską.

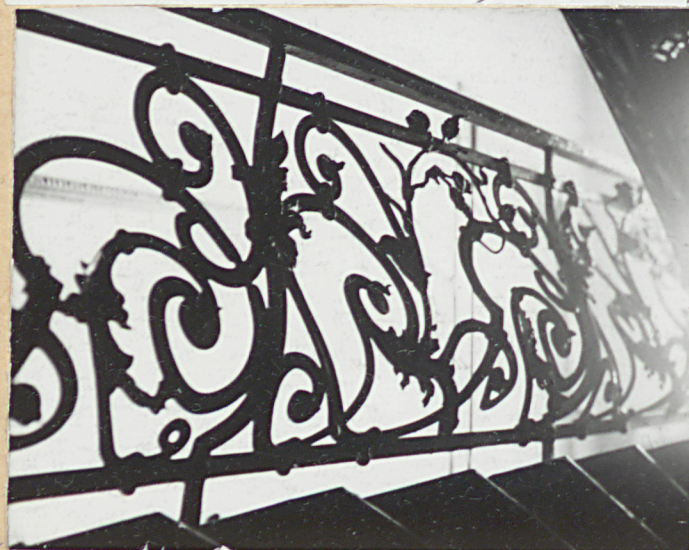
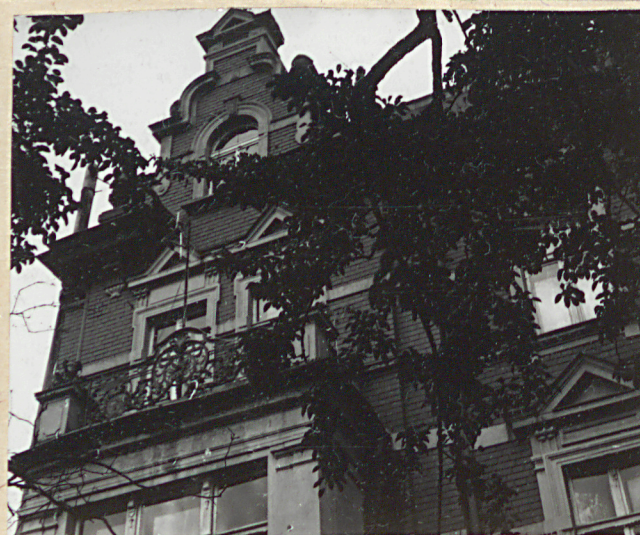
Budynek murowany z cegły i otynkowany. Stropy nad piwnicami odcinkowe, pozostałe drewniane. Schody policzkowe stalowe ze stopnicami drewnianymi. Podłogi drewniane z desek, w części pomieszczeń parkiet z klepek. W bramie przejazdowej posadzka cementowa wylewana, w klatce schodowej z płytek ceramicznych 15 x 15 cm. Więźba dachowa drewniana pulpitowo-mansardowa. Dach kryty papą bitumiczną.
