1. Obiekt **KALWARYJNA KAPLICA PIELGRZYMKOWA: XI STACJA KRAJOBRA-
ZOWEJ DROGI KRZYŻOWEJ - PRZYBICIE DO KRZYŻA /por. karta
zbiorcza: kalwaria wambierzycka, nr 49/**

2. Czas powstania
2 poł. XIX w.

3. Miejscowość
WAMBIERZYCE

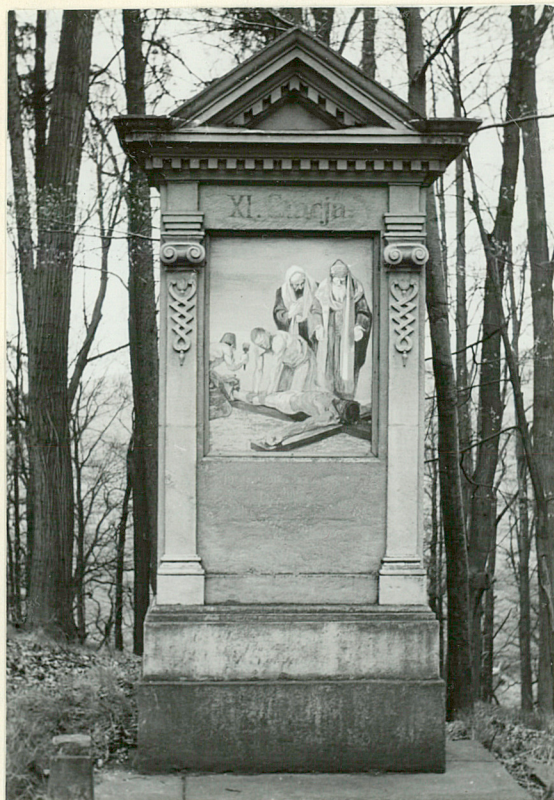
11. Zdjęcia, plan sytuacyjny, rzuty, elewacja

XI stację krajobrazowej drogi krzyżowej zlokalizowano we wschodniej części miasta, na południowym stoku Góry Kalwarii, w pobliżu ciągu "Wielkich Schodów". Jest to kapliczka murowana, tynkowana, na kamiennym cokole i z kamiennym szczytem. Wzniesiona na planie prostokąta, w formie prostopadłościanu, należy do typu słupowego kaplic kalwaryjnych. Zwieńczona tympanonem, w elewacji posiada obraz obustronnie ujęty pilastrami. Obraz przedstawia scenę przybicia Chrystusa do krzyża. Obiekt nie posiada instalacji.

Stan zachowania kaplicy w zasadzie całkiem dobry, widoczne jedynie lekkie pęknięcia tympanonu, zatarcia napisów na elewacji.

Wzmocnienie konstrukcji /tympanon/, drobne zabiegi konserwatorskie /obraz, napisy na elewacji/.
