Budynek mieszkalny

WAŁBRZYCH

ul. 22-Lipca 24

1893 rok

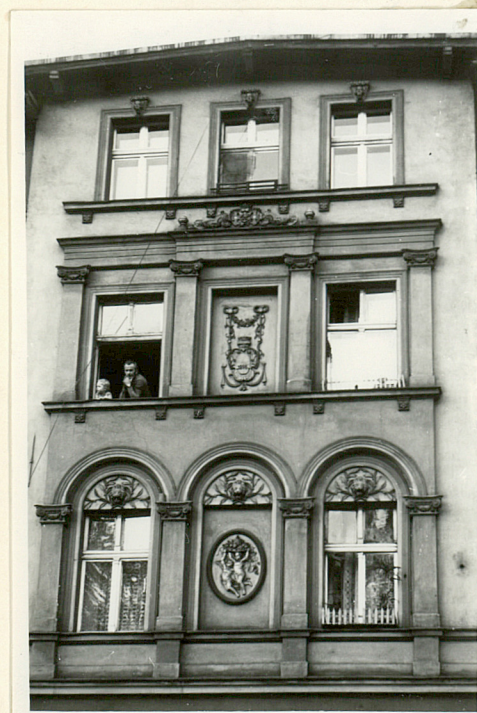
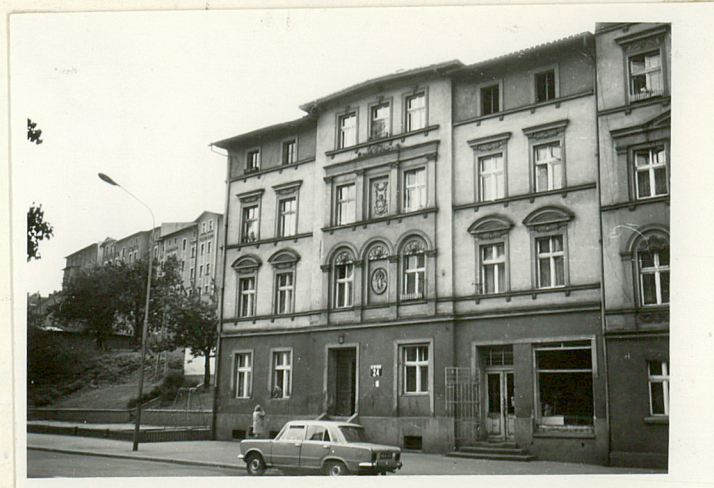
11. Zdjęcia, plan sytuacyjny, rzuty

Budynek mieszkalny szeregowy w zabudowie zwartej /z jednej strony/, trzykondygnacyjny z poddaszem mieszkalnym, podpiwniczony. Zbudowany na planie prostokąta równoległego do ulicy. Elewacja frontowa od ulicy.

Elewacja frontowa symetryczna od parteru wzwyż. Część środkowa nieznacznie wysunięta do przodu, trójokienna. Cała elewacja siedmiookienna. Okna pierwszego piętra posiadają półokrągłe obdasznice. Pola między nimi a oknami wypełnione roślinną dekoracją w sztukaterii /girlandy/. Okna części środkowej bogatsze, również z dekoracją sztukatorską /lwie głowy na roślinnym tle/. Środkowe okna, ślepe, ozdobione dekoracją sztukatorską. Okno I piętra medalionem z dwoma puttami niosącymi tacę owoców, okno II piętra ozdabia kartusz ujęty w labry i festony. Okna I i II piętra przedzielają pilastry o porządku jońskim. Okna pięter i poddasza postawione na gzymsach spoczywających na ozdobnych wspornikach. Dekoracja sztukatorska różnobarwnie malowana.

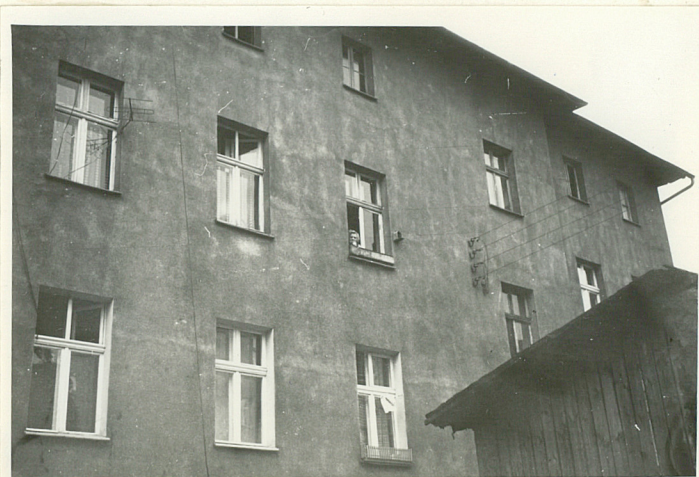
Budynek dwutraktowy na planie prostokąta. Rzut prosty niesymetryczny. Bryła zwarta, symetryczna.

Rzut budynku prosty, mało przebudowany. W parterze lokal sklepowy i przełotowa sień nie na osi. Reszta pomieszczeń zajęta przez mieszkania. W sieni klatka schodowa zabiegowa, dwutraktowa.
