DOM MIESZKALNY

ok. 1500 /
2. poł. XVIII /
ok. 1910

ŚWIDNICA

ul. Długa 12
58-100 Świdnica

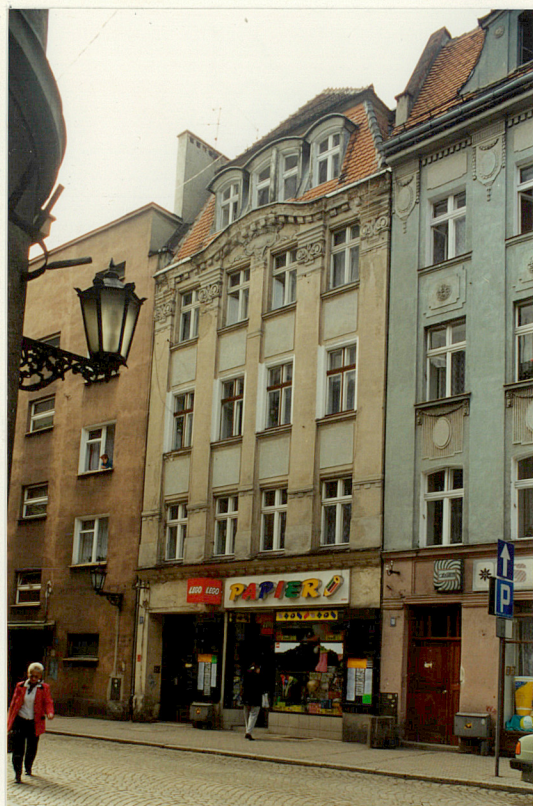
1. Elewacja frontowa pn.-wsch.

ELEWACJE: elewacja frontowa północno-wschodnia: czterokondygnacyjna, czteroosiowa, kryta ściętym naczółkiem imitującym dach mansardowy. Na pierwszej kondygnacji z lewej prostokątny otwór wejściowy do sieni. Po prawej prostokątna, metalowa witryna z drzwiami do sklepu oraz dwie gabloty. Na drugiej kondygnacji silnie wyładowany gzyms podokienny, na nim wsparte pięć pilastrów wielkiego porządku: pomiędzy osiami i na narożnikach. Pilastry zwieńczone na czwartej kondygnacji głowicami akantowo-wolutowymi i gzymsem. Nad pilastrami gzyms wieńczący, wygięty łukowo nad środkowymi osiami. W niskim frontonie poniżej gzymsu kartusz w akantowej ramie, wsparty na masce. W naczółku dachu trzy lukarny, środkowa o podwójnej szerokości, wszystkie z oknami zamkniętymi odcinkowo.

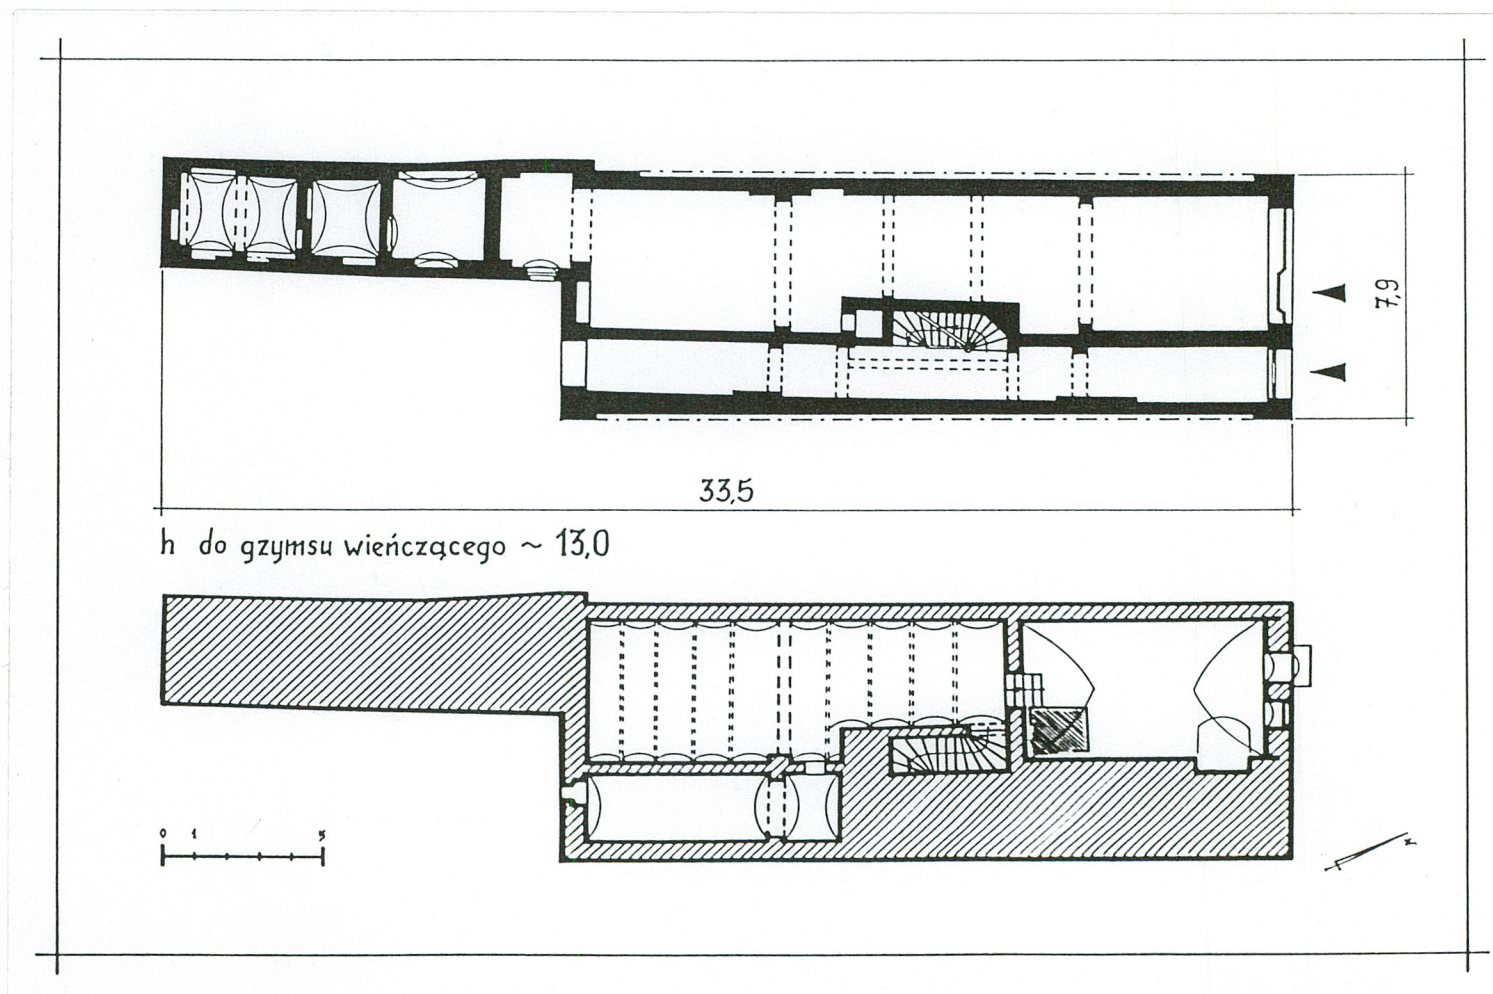
4. Rzut przyziemia i piwnic.

RZUT: budynek na planie prostokąta wydłużonego na osi północny wschód - południowy zachód, elewacją frontową skierowaną na północny wschód. Pięciotraktowe wnętrze, trakty środkowe wąskie. Sień prosta, przelotowa wzdłuż granicznej ściany południowo-wschodniej, z klatką schodową w środkowych traktach. Wąska, prostokątna oficyna przy lewej części elewacji tylnej, z czterema pomieszczeniami na pierwszej kondygnacji, z których dwa południowe kryte sklepieniami żaglastymi.

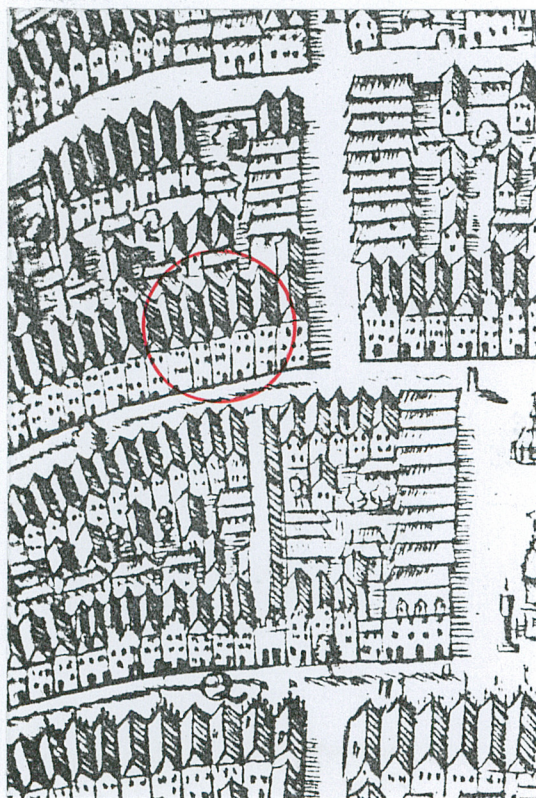
5. Fragment widoku aksonometrycznego miasta z 1623 roku.

Na najstarszym przekazie ikonograficznym miasta, jakim jest aksonometryczny widok Świdnicy z 1623 roku, widoczna jest kamienica szczytowa, trójkondygnacyjna, dwuosiowa z wejściem po prawej stronie. Jej głębokość była równa budynkom sąsiednim. Natomiast już ok. połowy XVIII w. na rycinie wykonanej wg rysunku F.B.Wernera, obecna kamienica nr 12, jak i sąsiadująca z nią 10-ka są wyraźnie przedłużone w głąb podwórza. Jednocześnie Werner utrwalił barokowy charakter trójkondygnacyjnej, trójosiowej

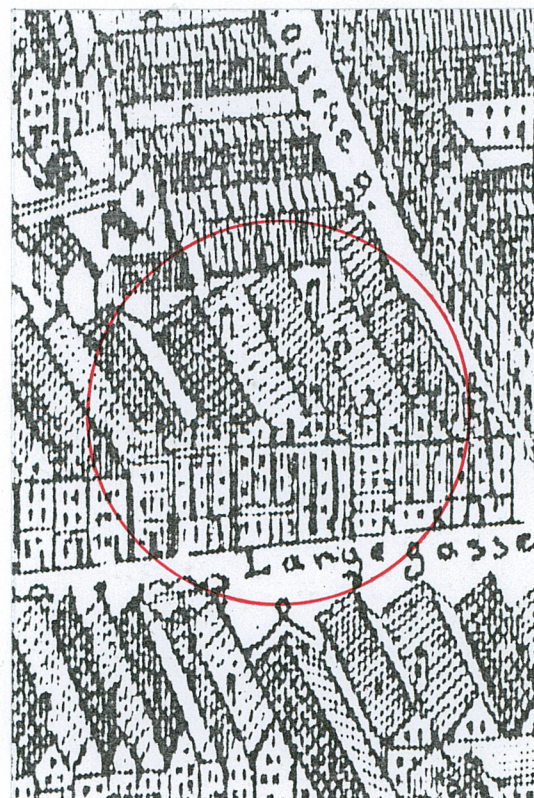
6. Fragment grafiki wg rys. F.B.Wenera z ok. 1745.

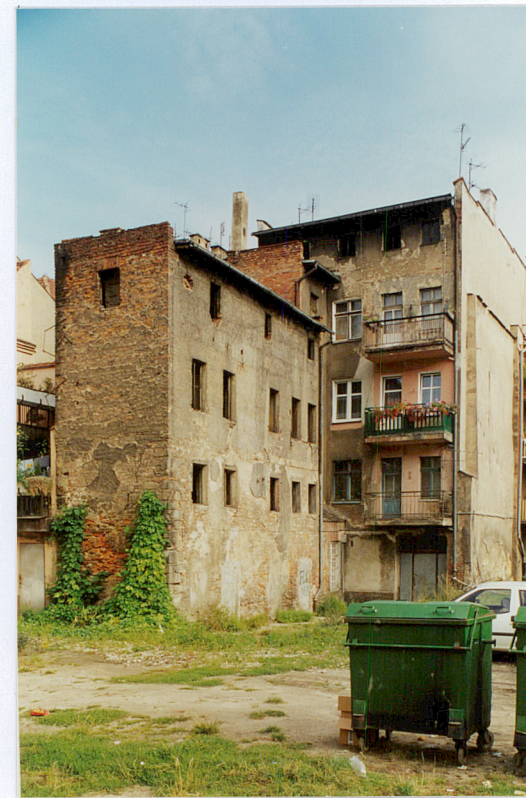
7. Elewacja tylna pd.-zach.

Elewacja tylna południowo-zachodnia: czterokondygnacyjna z kondygnacją strychową. Po lewej z oficyna do wysokości czwartej kondygnacji, po prawej trzy osie okienne. Na pierwszej kondygnacji prostokątny otwór wejściowy do sieni. Wyżej w dwóch prawych osiach balkony, w lewej otwory okienne. Wszystkie otwory okienne prostokątne.

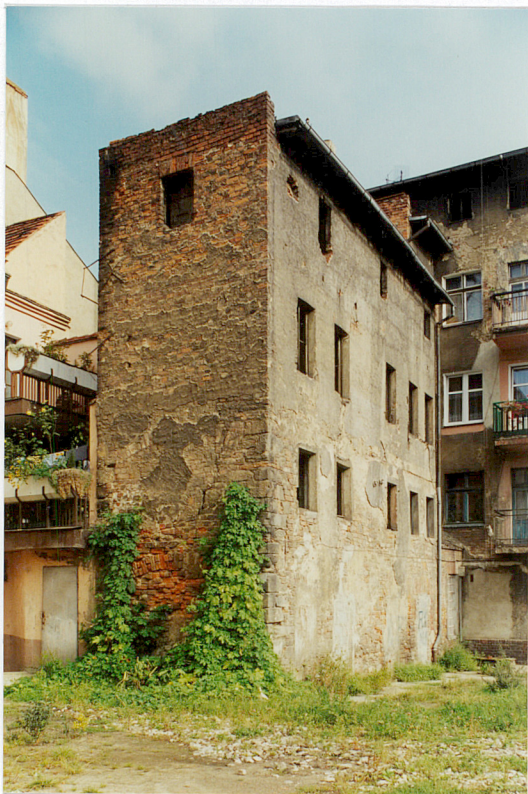
8. Elewacja pd.-zach. oficyny.

Elewacja tylna oficyny: z zamurowanym, odcinkowo zamkniętym otworem na pierwszej kondygnacji, wyżej otynkowana, jedynie na kondygnacji strychowej prostokątny otwór okienny.

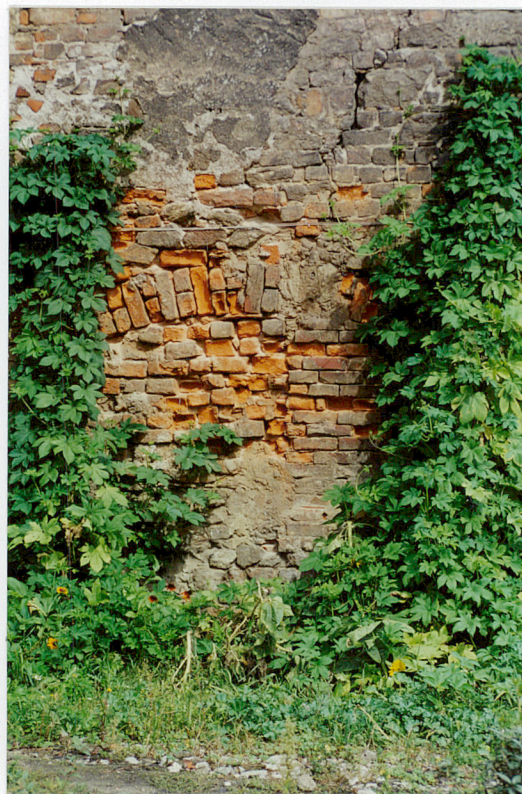
9. Zamurowana brama w oficynie.

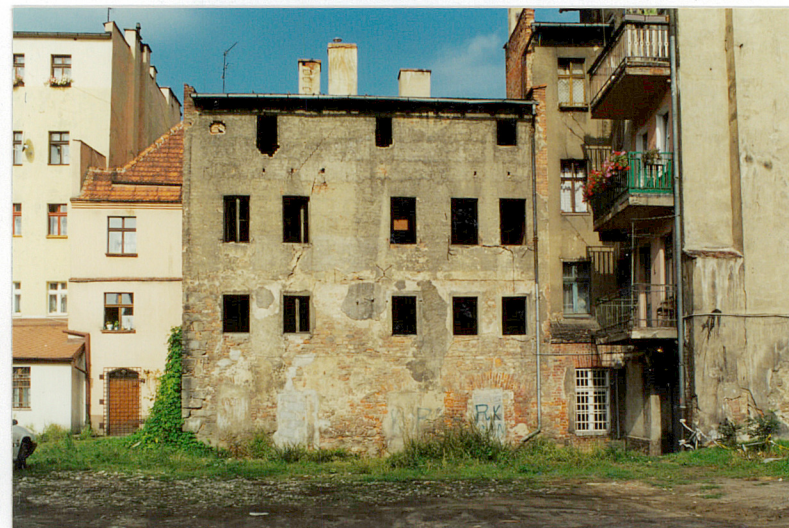
10. Elewacja pd.-wsch. oficyny.

Elewacja boczna oficyny, podwórzowa: trzykondygnacyjna z kondygnacją strychową, pięcioosiowa. Otwory na pierwszej kondygnacji zamurowane. Otwory okienne powyżej prostokątne, na kondygnacji strychowej tylko trzy, mniejsze. Silnie wyładowany okap dachu. Na lewym narożniku kamienne ciosy, prawdopodobnie pochodzące z obramień okiennych i drzwiowych.

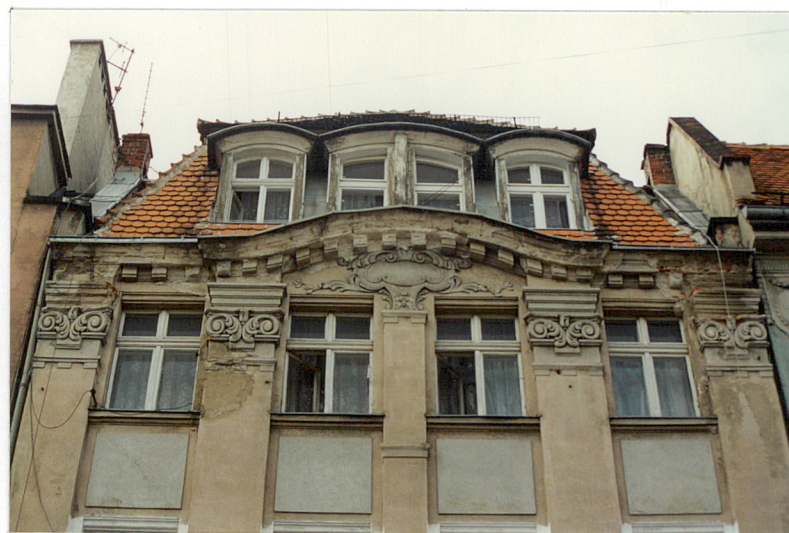
11. Fasada, 4. kond. i naczółek dachu.

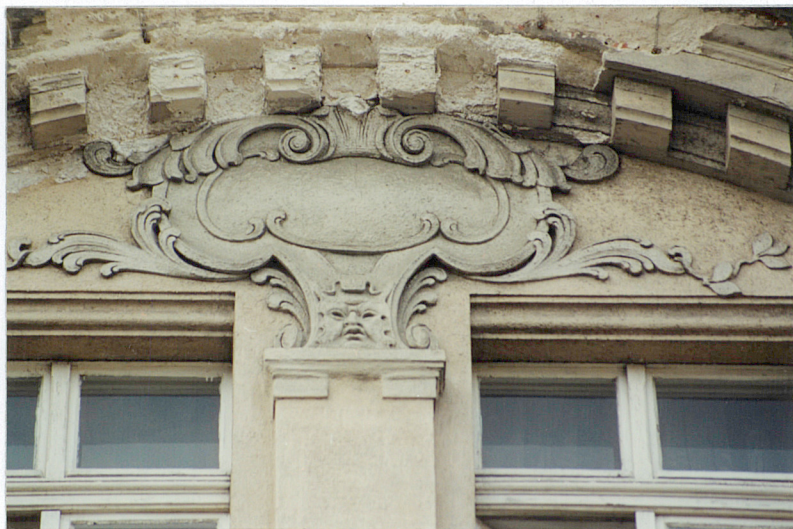
12. Fasada, dekoracja nad środkowym pi-
lastrem.

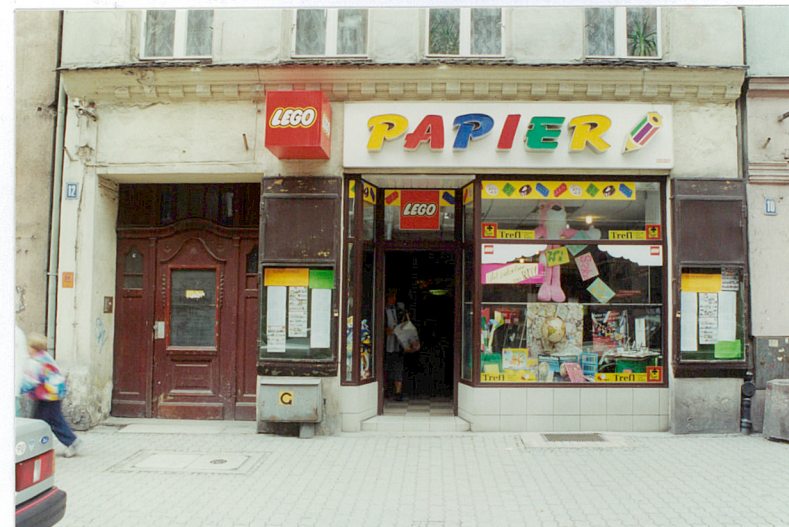
13. Fasada, 1. kondygnacja.

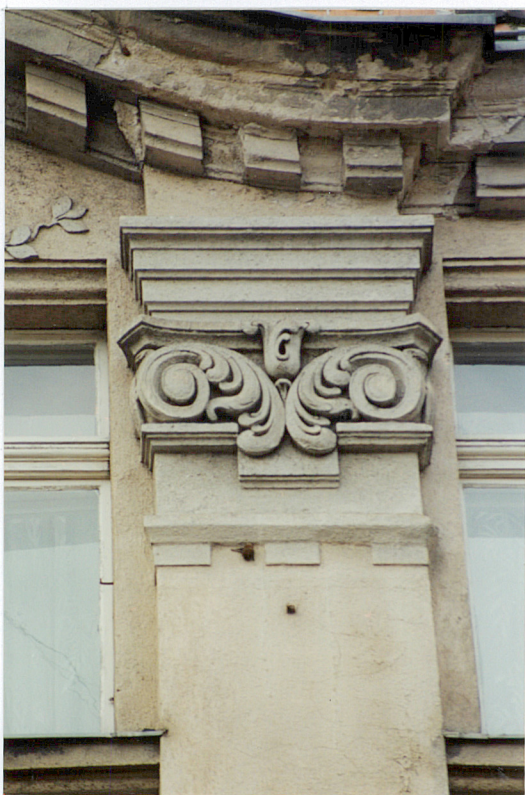
14. Fasada, głowica pi-
lastra.

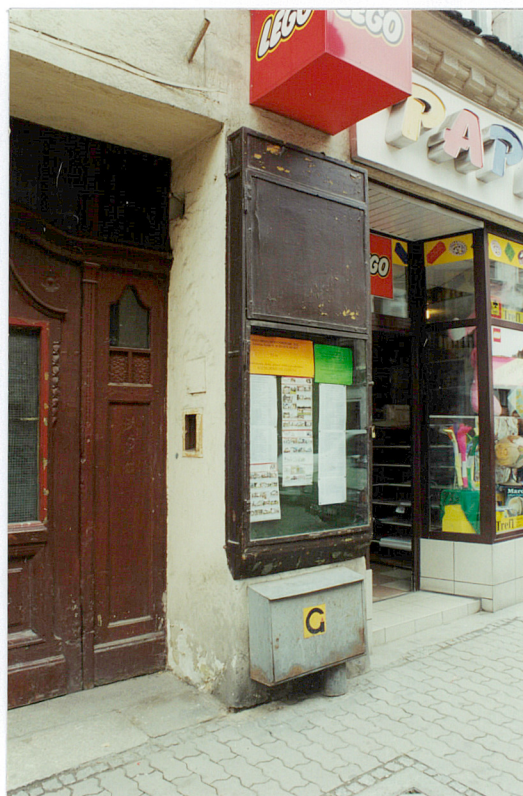
15. Witryna-gablota skle-
powa.

Wewnętrzne drzwi do mieszkań prostokątne, jednoskrzydłowe z nadświetlem zamkniętym odcinkowo. W dolnej części z trzema pionowymi płycinami, w górnej przeszklone, z małymi, prostokątnymi kwaterami wokół dużej centralnej. Okna: drewniane, skrzynkowe, prostokątne, dwuczęściowe ze ślaniem, pozbawione dekoracji. Witryna sklepu współczesna, metalowa. Dwie stalowe, częściowo przeszklone witryny-gabloty po obu stronach witryny sklepowej.

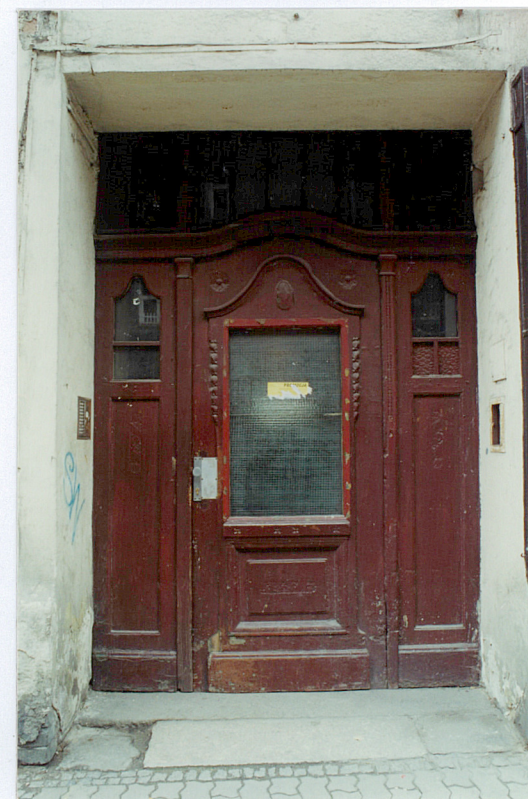
16. Drzwi frontowe.

Drzwi: frontowe drewniane, jednoskrzydłowe, płycinowo-ramowe, z szerokimi bocznymi obramieniami i prosto zamkniętym nadświetlem.

Skrzydło wydzielone od bocznych części pilastrami kanelowanymi w górnych partiach. Nadświetle od dołu wydzielone gzymsem wygiętym owalnie pośrodku skrzydła drzwi. W dolnej części płaski cokół, wyżej prostokątna płyцина w ramie i prostokątny, pionowy, przeszklony otwór, nad nim wolutowo wygięty naczółek z pionową, dzwonkową dekoracją po bokach otworu. Poniżej wygięcia owalny element, po bokach dwie wklęsłe rozetki

kwiatowe. W częściach bocznych nad cokółami prostokątne, pionowe płyciny i prostokątne, przeszklone otwory, zamknięte wolutowo. Nadświetle podzielone pionowymi szczeblinkami.

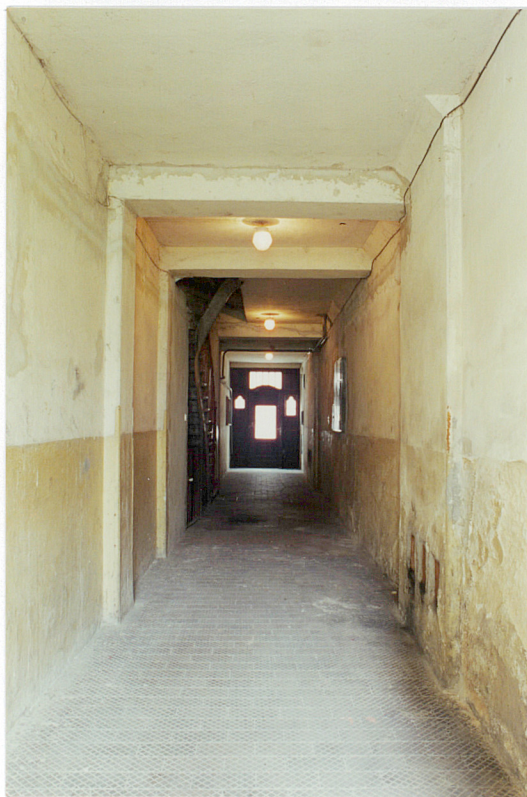
17. Sien, widok ogólny.

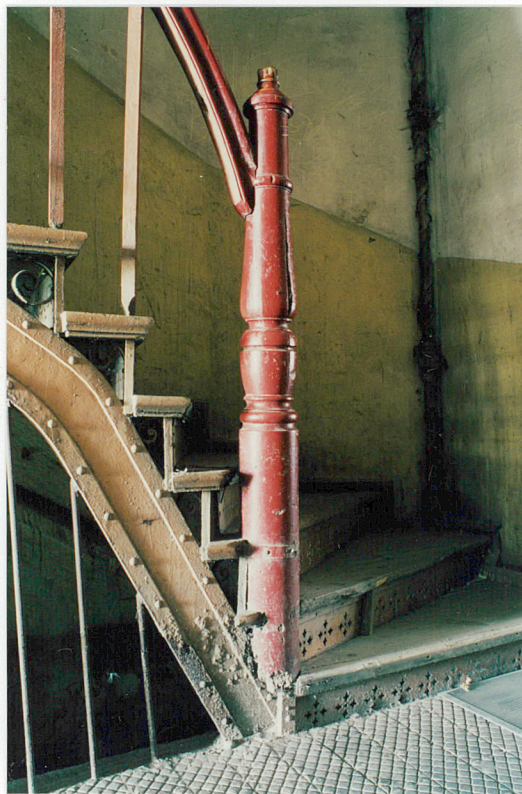
18. Dolny słupek balustrady schodów.

Schody: do piwnicy jednobiegowe zakręcane w literę S, ceglane. Do najniższej, frontowej piwnicy schody ceglane, jednobiegowe. W sieni schody jednobiegowe, obustronnie zakręcane, z wąską, podłużną duszą; konstrukcja stalowa z ażurowymi podstopnicami, drewniane stopnie, tralkowa, drewniana balustrada z nodusami i drewnianą poręczą. Na pierwszej kondygnacji cylindryczny słupek z nodusem, przewężeniem i kulą w zwieńczeniu. Na belce policzkowej metryczka wykonawcy: „Hermann Kluge, Schweidnitz”.

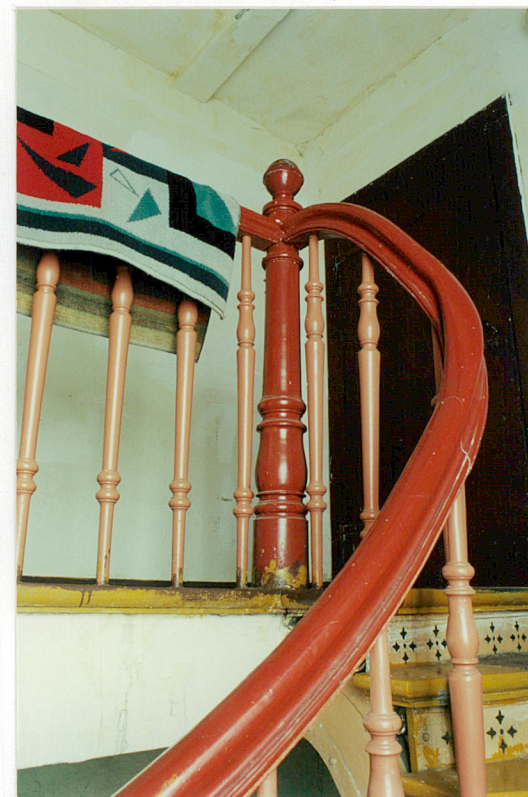
19. Górny słupek balustrady schodów.

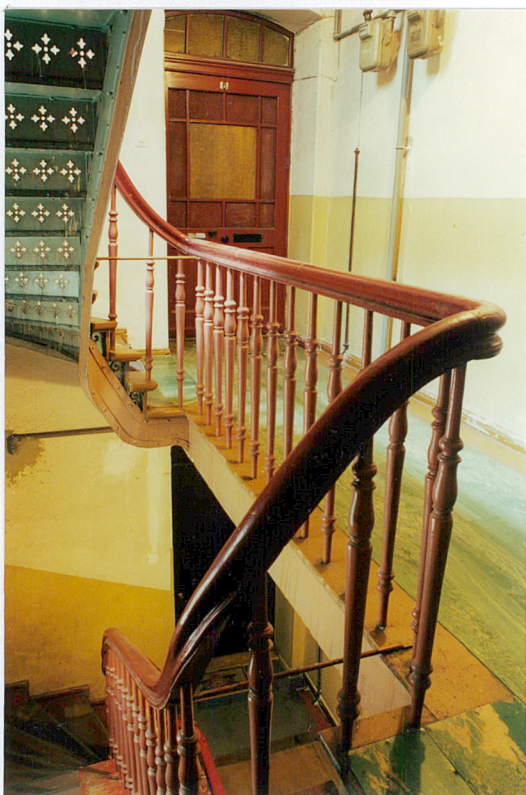
20. Klatka schodowa na 4. kondygnacji.

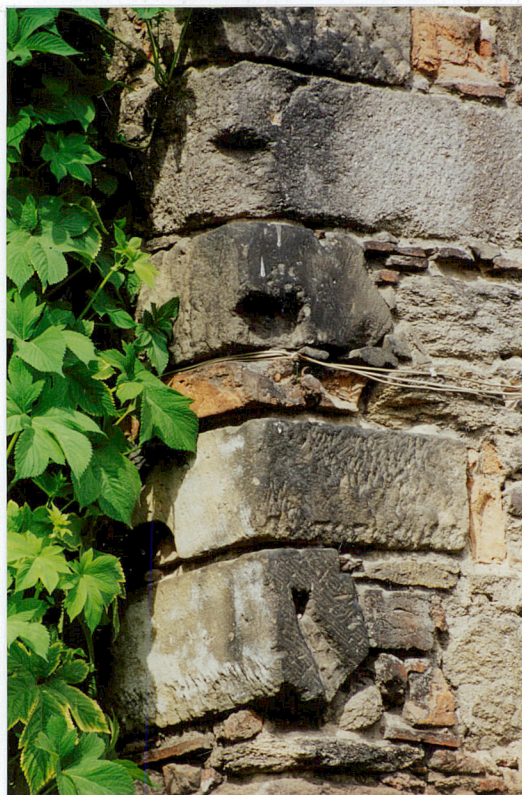
21. Oficyna, wtórnie użyty kamienny detal.

MATERIAŁ I KONSTRUKCJA: fundamenty i piwnice kamienne, wyżej budynek murowany z cegły na zaprawie wapienno-piaskowej, otynkowany. W południowy narożnik oficyny wmurowane na wysokości pierwszej i drugiej kondygnacji, kamienne elementy, prawdopodobnie relikty dawnego portalu.

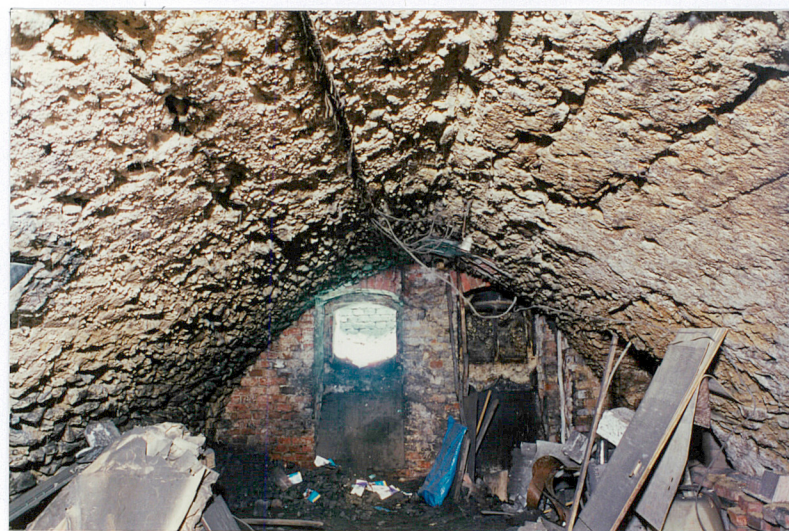
23. Ostrołucznie sklepiona piwnica.

Najstarszym, zachowanym reliktem zabudowy obecnej parceli przy ul. Długiej 12, jest kamienne pomieszczenie piwniczne, sklepione ostrołuczną kolebą. Znajduje się ono pod częścią frontową budynku i bezpośrednio przylega do parceli nr 10. Pochodzi prawdopodobnie z ok. roku 1500.

Sklepienia: w piwnicy pod dwoma frontowymi traktami pomieszczenie kryte kamienną kolebą na łuku ostrym; Koleba usytuowana prostopadle do elewacji frontowej, z widocznymi śladami szalunków. Pod tylną częścią sieni wydłużone pomieszczenie piwniczne kryte spłaszczoną, ceglana kolebą. W przyziemiu oficyny trzy przesła ceglanego sklepienia żaglastego.

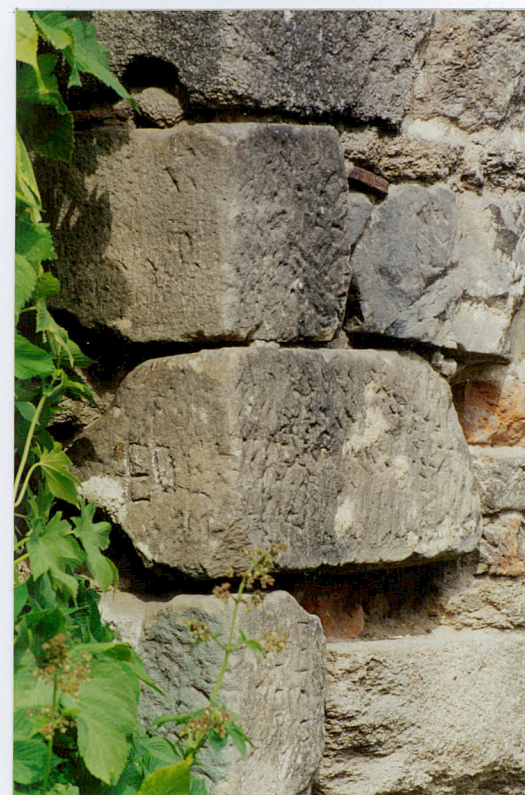
22. Oficyna, wtórnie użyty kamienny detal.
