KOŚCIOŁ FILIALNY PW. SW. URSZULI

II p. XIII w.

UDANIN

11. Zdjęcia, plan sytuacyjny, rzuty

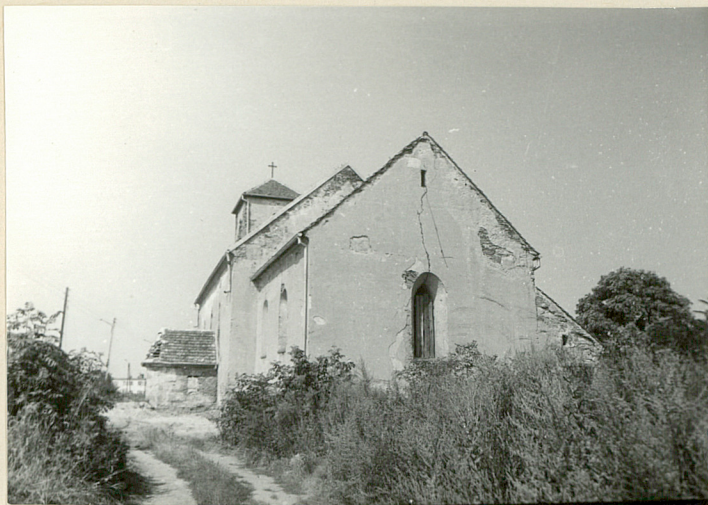
Elewacja wsch.: ściana prezbiterium zamknięta trójkątnym szczytem z 1 ostrołuczным oknem na osi i ścianą zakrystii, od wsch. z 1 prostok. otworem okiennym zamkniętym kratą.

1. Elewacja wschodnia
2. Widok zakrystii od pn.-wsch.
3. Elewacja północna
4. Widok kościoła od zachodu
5. Kruchta i fragment ściany pd.nawy

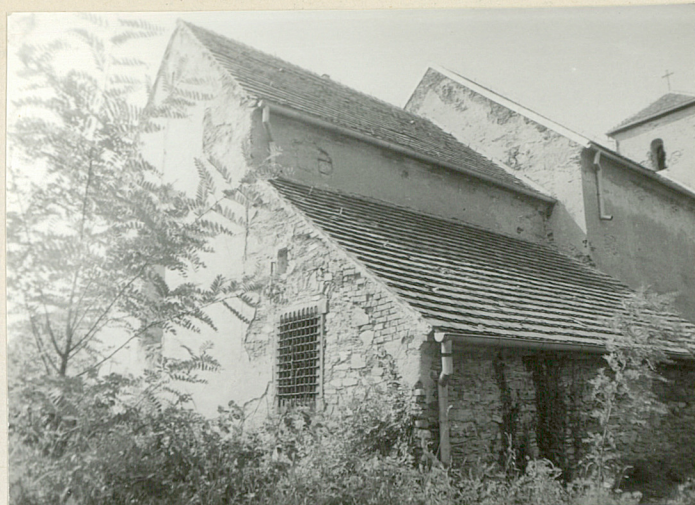
Zakrystia: sklepiona kolebkowo, w ścianie wsch. prostokątne okienko, zabezpieczone od zewnątrz metalową kratą. Posadowiona nieco niżej niż prezbiterium /wejście po 2 schodkach/.

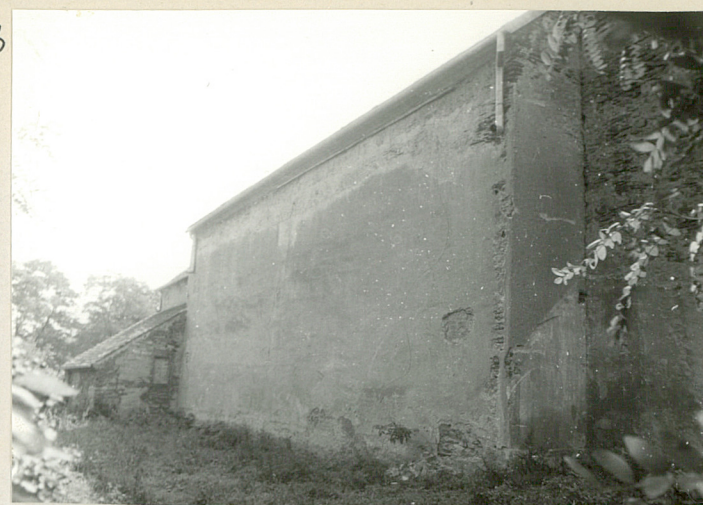
3

Elewacja półn.: ściana gładka bez otworów i podziałów. Od wsch. wieża j.w., od zach. zakrystia z 2 prostok. otwo-
rami okiennymi /jeden zamurowany/ w ściankach bocznych.

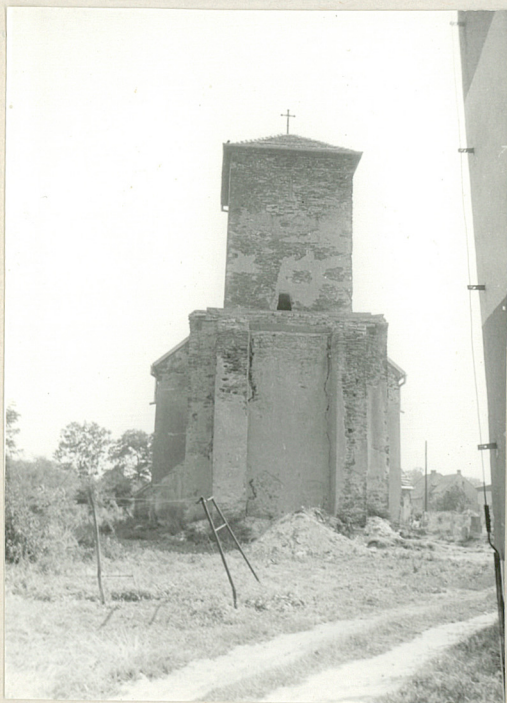
4

Elewacja zach.: do ściany szczytowej nawy dobudowana 2-kond. wieża, której druga kondygnacja częściowo wtopiona jest w bryłę nawy. Od zach. podparta dwiema kamiennymi przyporami o przekroju trapezu. Od pd. i pn. w niższej kond. okna owalne, w wyższej zamknięte łukiem półkolistym. Od wsch. nad nawą w II kond. półkolisty otwór okienny jak wyżej. Od zach. w dolnej części II kond. mały prostokątny otwór. W szczycie wieży metalowy krzyż.

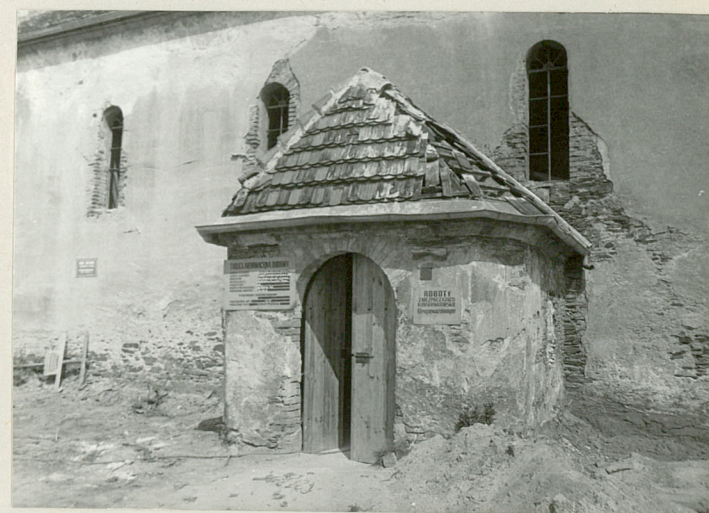
5

Elewacja połudn.: od zach. ściana wieży z 1 okrągłym okienkiem w I kond., 1 zamkniętym półkoliście w II-ej. Ściana nawy z 3 półkoliście zamkniętymi oknami w gładkiej opasce tynkowej. Między 2 a 3 osią okienną I kond. kru-
chta z półkolistym otworem drzwiowym na osi i półkoliście zamkniętym okienkiem w ścianie bocznej od wsch. Elewację zamyka od wsch. ściana prezbiterium z 2 otworami okiennymi, sklepionymi nazewnątrz łukiem ostrym. Elewację wień-
czy gzyms uskokowy.

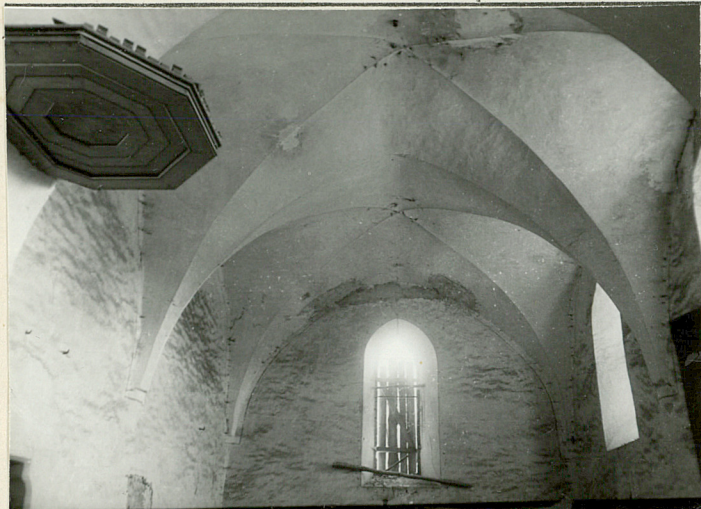
Nad chórem okrągłe okienko. Ściana pn. bez otworów okiennych. Od wsch. wejście do prezbiterium poprzez łuk tęczyowy zamknięty ostro. Prezbiterium węższe i niższe od nawy. Sklepione sklepieniem krzyżowym ze szwem pośrednim. Spływy oporów sklepiennych wchodzi łagodnie w ściany w połowie ich wysokości. W ścianie pd. prezbiterium dwa okienka o glifie jak w nawie, zamknięte łukiem półkolistym, na zewnątrz zamknięte łukiem ostrym. W ścianie wsch. prezbiterium ostrołukowe, rozglifione dwustronnie okno. W ścianie pn. przy łuku tęczyowym otwór wejściowy do zakrystii, zamknięty łukiem dwuramiennym.

6. Widok na prezbiterium - sklepienie
 7. Widok w kierunku prezbiterium
 8. Widok na empore organową
 9. Wnętrze zakrystii
 10. Otwór wejściowy do zakrystii

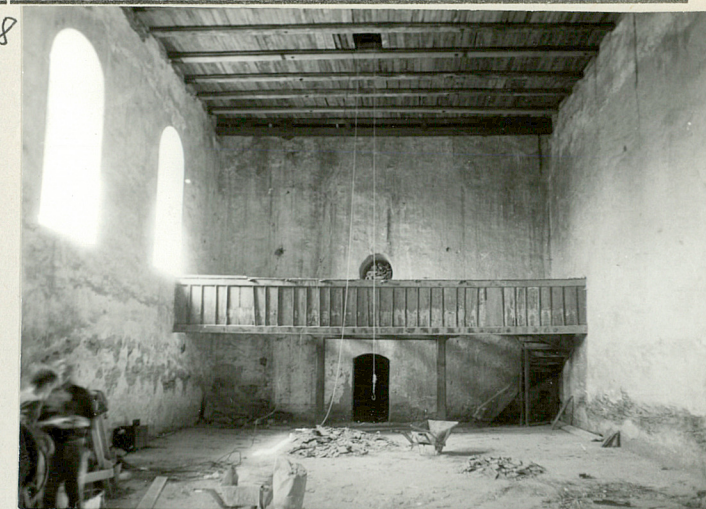
Od str. zach. drewniany chór muzyczny wsparty na 2 słupach. Bariera chóru podzielona w pionie szeregiem profil. listew. Pod chórem otwór wejściowy na wieżę, zamknięty łukiem odcinkowym.
