1. Obiekt SZKOŁA PODSTAWOWA LUDOWA WAŁBRZYCH 2. Czas powstania 1867/68 3. Miejscowość 9128  
BUDYNEK SZKOLNY ul. Mickiewicza 24 WAŁBRZYCH

12. Autorzy, historia obiektu, określenia stylu.

13. Opis (sytuacja, materiał i konstrukcja, rzut, bryła, elewacje, dach, wnętrze wyposażenie, instalacje)

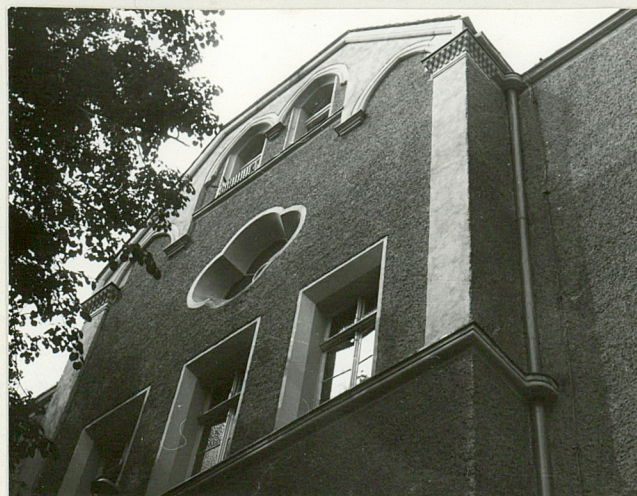
głównym w trzyosiowym ryzalicie występującym z prostej, gładkiej ściany. Wejście nakrywa trójspadowy daszek postawiony na ściągach /"wiatrołap"/, ozdobionych gładkimi kolumnkami z szarego piaskowca, o głowicach korynckich i bazach ze szponami roślinnymi. Elewacja północna z drugim wejściem, symetryczna do południowej, jedynie nie posiada "wiatrołapu" przy wejściu. Elewacja zachodnia /tylna/, symetryczna do frontowej, pozbawiona jedynie dekoracji.

Elewacja frontowa jest ścianą boczną budynku, trzyczęściowa, symetryczna. Część środkowa cofnięta w licu, sześciosiowa, na piętrze wysokie ostrołukowe okna w wąskich profilowanych opaskach, oświetlające salę gimnastyczną, postawione na gzymsie. W połaci dachu, na osiach, facjatki nakryte dwuspadowymi daszkami. Części boczne, symetryczne, wysunięte w licu, trzykondygnacyjne z poddaszem, wieńczą trójkątne szczyty z dwoma oknami poddasza i okrągłym okienkiem strychu. Szczyty flankują u nasady "oeil de boeuf", wieńczą żabki i kwiatony. Okna poddasza w szczycie odcinkowo przesklepione. Elewacja boczna południowa z wejściem
