OŚRODEK DOKUMENTACJI
ZABYTEKÓW W WARSZAWIE
KARTA EWIDENCYJNA ZABYTEKÓW
ARCHITEKTURY I BUDOWNICTWA

KOŚCIÓŁ PARAFIALNY P.W. ŚW. JANA CHRZCICIELA

ROGÓW SOBÓCKI

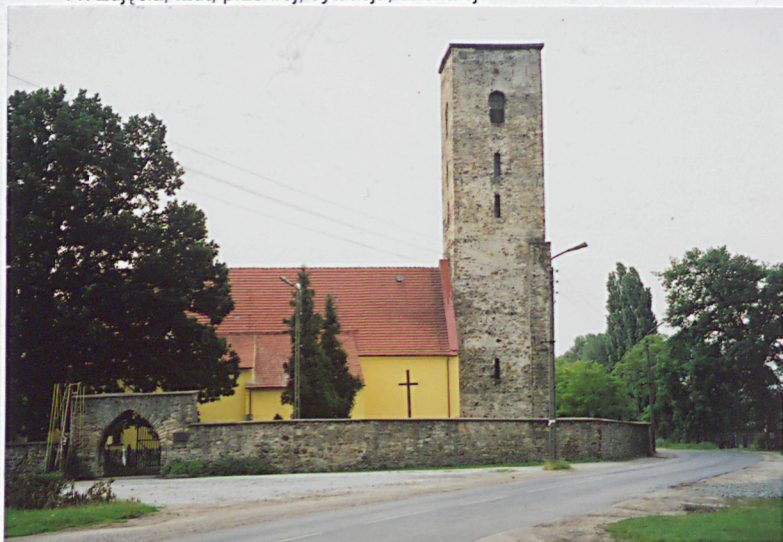
1. Widok od północy.

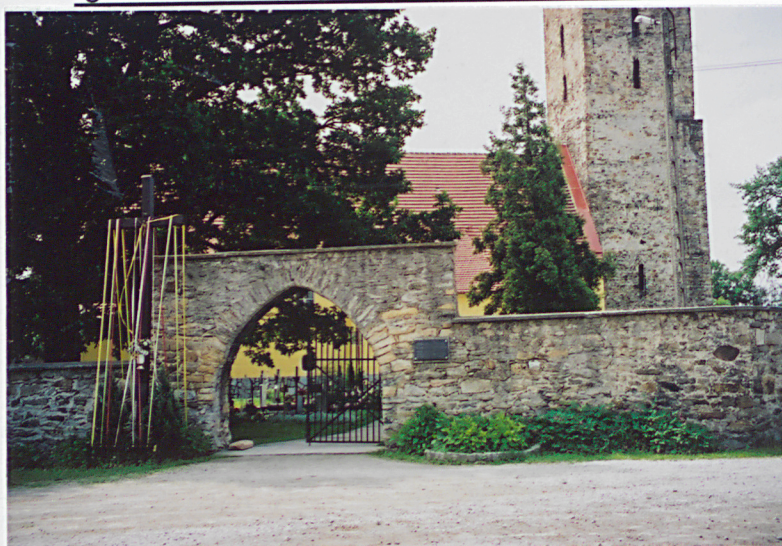
1. Kościół z murem cmentarnym i bramą od strony północnej.
2. Brama cmentarza.
3. Wieża od strony zachodniej.
4. Elewacja wschodnia wieży.
5. Elewacja wschodnia kościoła.

Kościół jest gotycki z barokową kaplicą od południa. Na obecny jej kształt złożyło się kilka faz budowlanych. Murowaną świątynię wzniesiono w początkach XV w. Z tego czasu pochodzą mury nawy kościoła, prezbiterium (wsporniki sklepienne) i zakrystii. Zapewne także w tym czasie przykościelny cmentarz otoczono murem z ostrołuczną bramą, obok której wmurowano trzy granitowe krzyże pokutne.

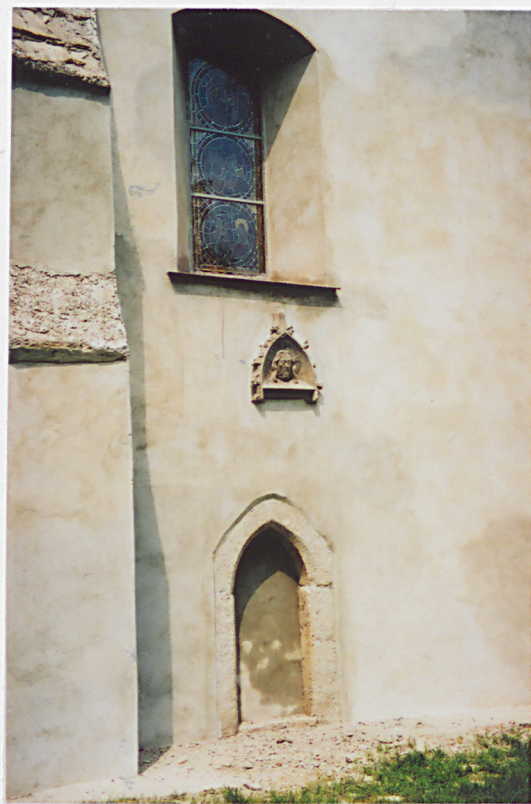
6. Elewacja wschodnia kościoła, gotycki, kamienny portal i nad nim fragment sakramentarium (?).
7. Zakrystia. Okno w elewacji wschodniej.
8. Elewacja południowa.

Portal w elewacji południowej, prowadzący do nawy – gotycki (pocz. XV w.), ostrołuczny, wykonany z granitowych bloków; posiada sfazowane krawędzie i profilowane ościeża. Łukiem ostrym zamknięty także gotycki, piaskowcowy portal w elewacji wschodniej; obecnie zamurowany, prowadził do prezbiterium.

Elewacja wschodnia, szczytowa, zwieńczona trójkątnym szczytem, dwuosiowa. Na osi środkowej, pomiędzy oknami jednouskokowa szkarpa; analogiczna w narożu południowo-wschodnim. W północnej osi elewacji zamurowany otwór wejściowy w gotyckim, ostrołucznym obramieniu o sfazowanych narożach, wykonany w piaskowcu. Nad nim wtórnie wmurowana kamienna płaskorzeźba, stanowiąca zapewne zwieńczenie wnęki (fragment wnękowego sakramentarium?); gotycka (około 1430 r.), w formie ostrołucznej wimpergi z żabkami, zakończonej fragmentarycznie zachowanym pinaklem; w wklęsłym polu - płaskorzeźba, przedstawiająca głowę Chrystusa, otoczoną krzyżowym nimbem.

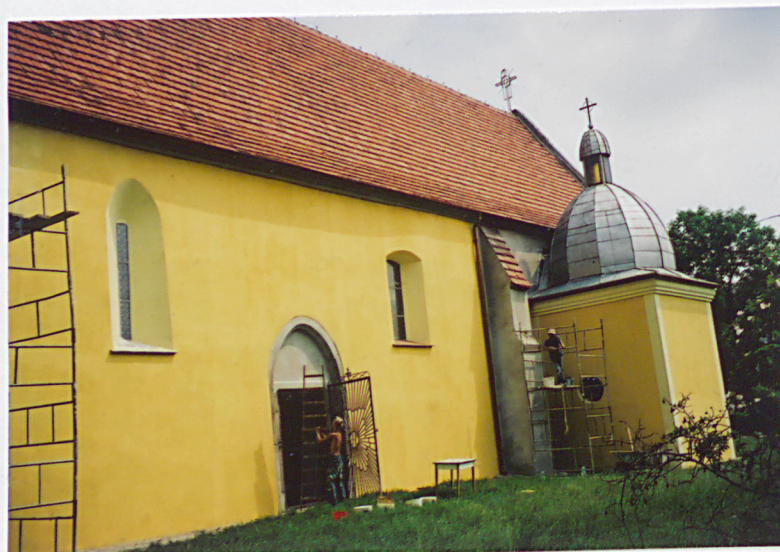
9. Elewacja południowa, widok w kierunku wschodnim.
10. Kaplica południowa.
11. Elewacja południowa, gotycki portal.
12. Elewacja północna z kruchtą i zakrystią.

Elewacja południowa, z kaplicą, obok której jednouskokowa szkarpa. Elewacja trzysosiowa, zwieńczona uskokowym gzymsem. Pośrodku gotycki, kamienny, ostrołuczny portal; w osi zachodniej gotyckie, ostrołuczne, wąskie okno; Pozostałe dwa okna w odcinkowo zamkniętych wnękach.

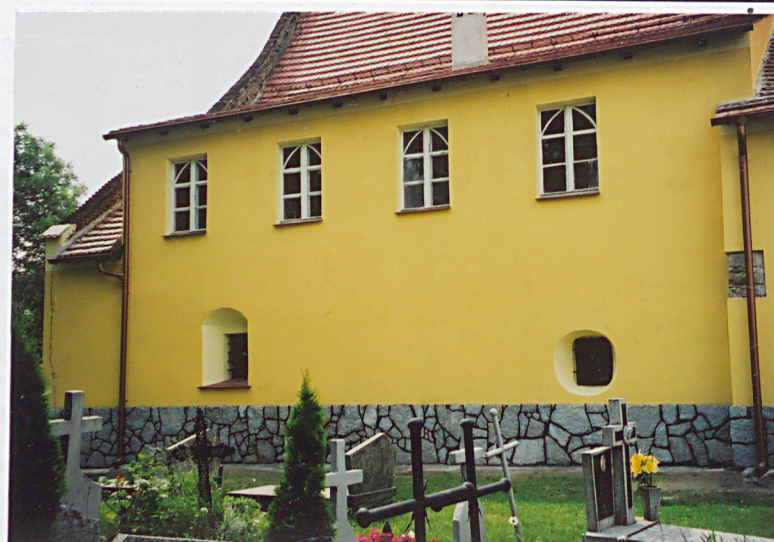
13. Elewacja północna, przybudówka z oknami zakrystii, kaplicy grobowej i łoży kolatorskiej.
14. Elewacja północna, okno zakrystii.
15. Nawa, widok w kierunku prezbiterium.

grobową, dwukondygnacyjna, w przyziemiu dwuosiowa, w drugiej kondygnacji czteroosiowa, zwieńczona gzymsem okapowym. Okno zakrystii zamknięte odcinkowo, okno kaplicy grobowej owalne. Elewacja drugiej przybudówki, mieszczącej kruchtę północną, jednokondygnacyjna, zwieńczona okapowym gzymsem; pośrodku odcinkowo zamknięte otwory - wejściowy i okienny oraz w dachu okno powiekowe

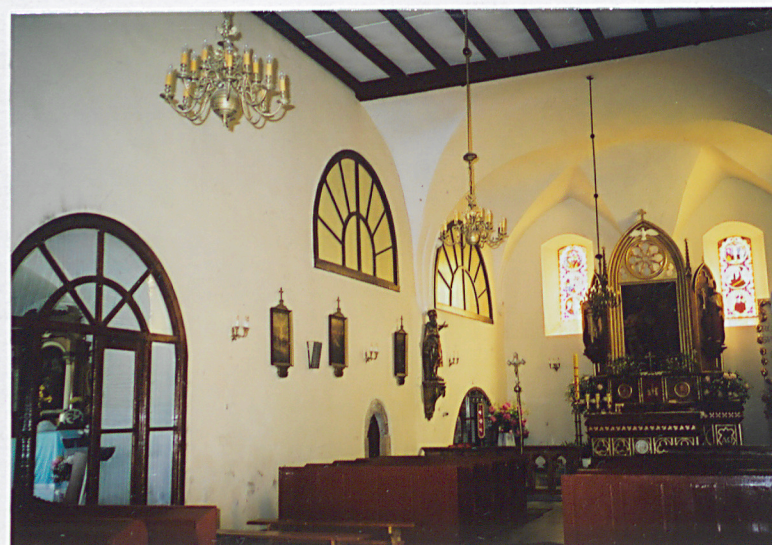
16. Nawa, widok w kierunku ściany północnej.
17. Nawa, widok w kierunku empory organowej.
18. Prezbiterium, gotycki wspornik sklepienny w formie maski.
19. Prezbiterium, gotycki wspornik sklepienny w formie maski.

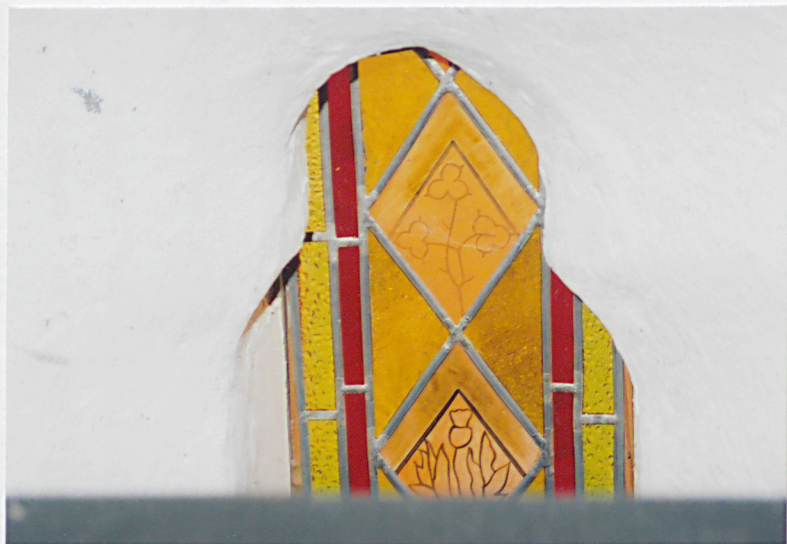
20. Fragment gotyckiego okna w zachodniej części nawy.
21. Kamienny, gotycki portal kaplicy grobowej, widok od strony nawy.
22. Otwór wejściowy kaplicy grobowej, widok od strony wnętrza kaplicy.

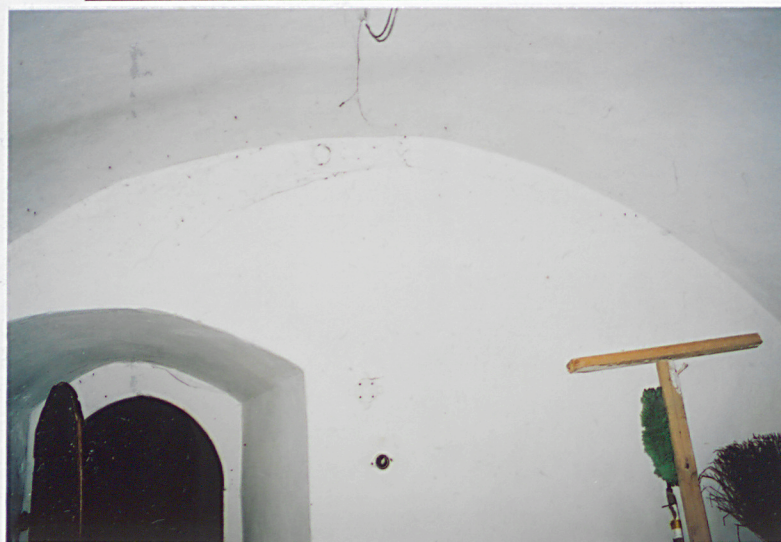
23. Sklepienie kaplicy grobowej.
24. Sklepienie zakrystii.
25. Sklepienie zakrystii.
26. Sklepienie kruchty północnej.

Kaplica grobowa (od północy) nakryta sklepieniem kolebkowym, kaplica południowa sklepieniem czterodzielnym, kopulastym.

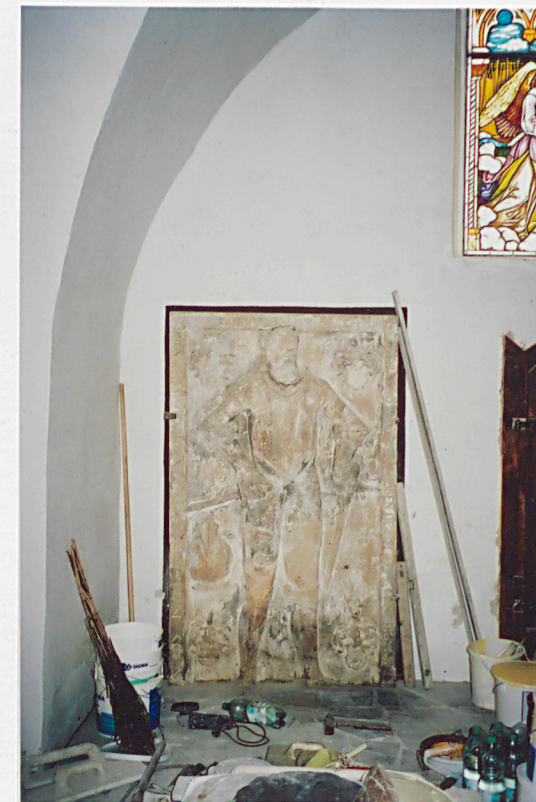
27. Płyta nagrobna w kruchcie północnej.
28. Kamienne schody pomiędzy łożami.
29. Okno łoży kolatorskiej w kierunku nawy.
30. Okno wschodnie w łoży kolatorskiej.
31. Ściana szczytowa od strony strychu nad nawą.
32. Wieżba dachowa nad nawą.
33. Okno drugiego piętra wieży.
