1. Obiekt SĄD POWIATOWY  
BUDYNEK BIUROWO - SĄDOWY

WAŁBRZYCH  
ul. Słowackiego 10

2. Czas powstania  
1855 r.

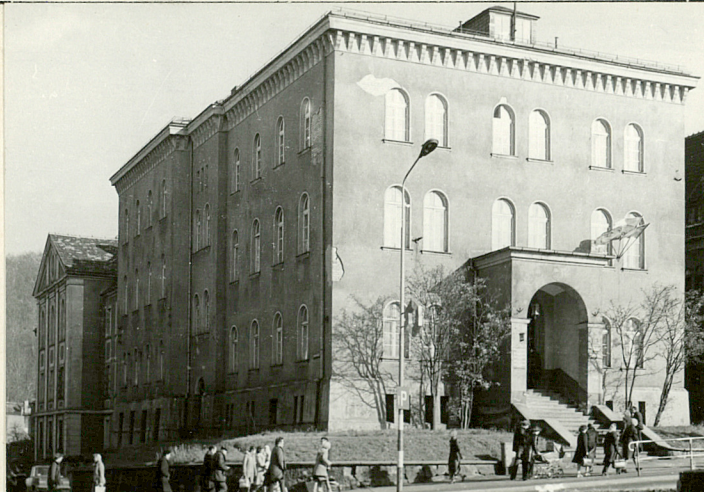
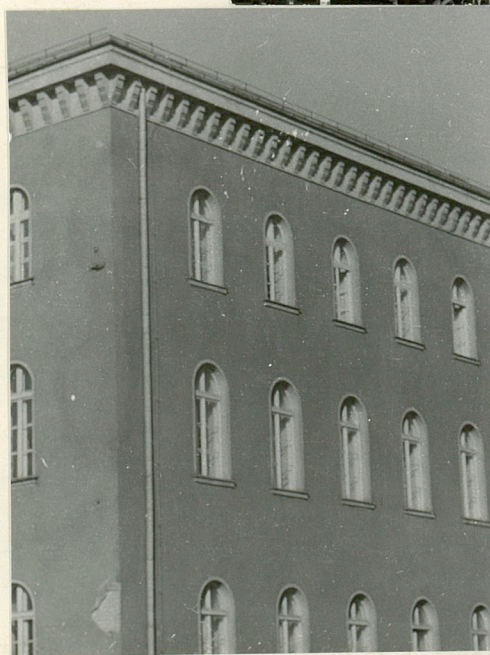
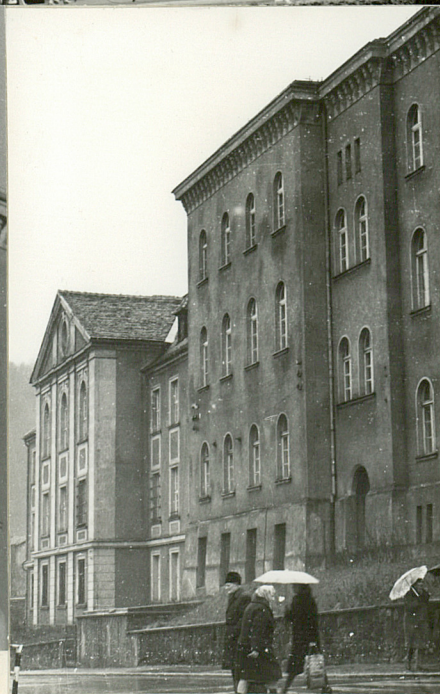
W SŁOWACKIEGO 10 / SĄD POWIATOWY / RZUT PARTERU - SIERPIEŃ 1976

Budynek trzytraktowy. Bryła zwarta symetryczna. Rzut zwarty niesymetryczny. Trakt środkowy komunikacyjny /układ korytarzowy/. Wejście na osi podłużnej, w elewacji frontowej.

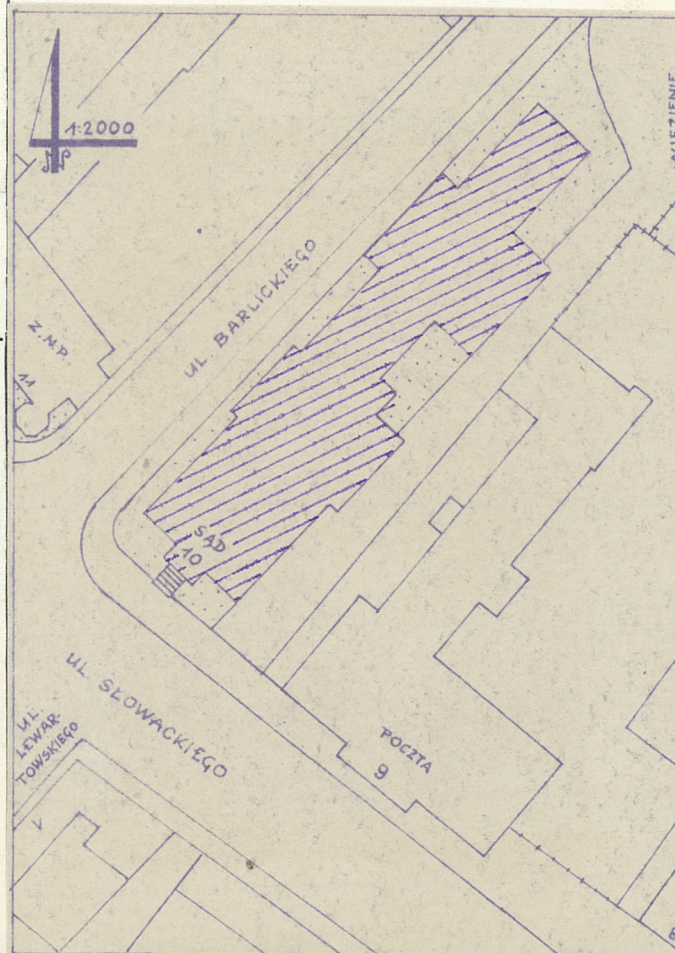
Znaczne ubytki tynków zewnętrznych - budynek przewidziany do remontu elewacji w 1979 roku.

Z uwagi na projektowany w 1979 roku remont elewacji - dopilnowanie właściwego jej wykonania.
