1. Obiekt

**BUDYNEK MIESZKALNY****WAŁBRZYCH****ul. Słowackiego 18**

**ul. SŁOWACKIEGO 18**

## 15. Opis /sytuacja, materiał i konstrukcja, rzut, bryła, elewacje, dach, wnętrze, wyposażenie/

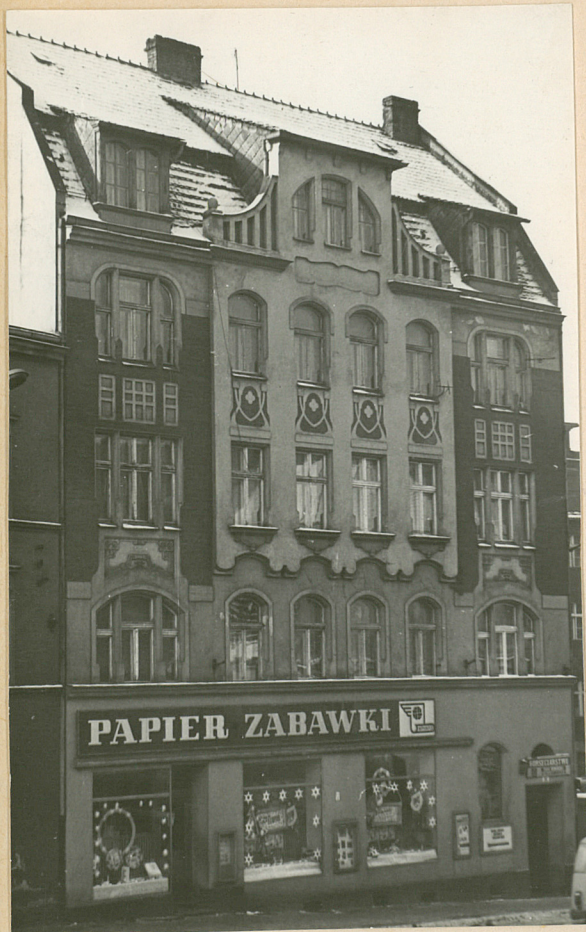
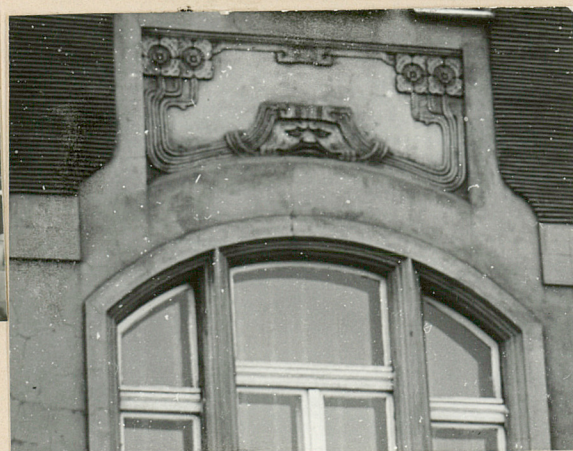
11. Zdjęcia, plan sytuacyjny, rzuty

Budynek handlowo - mieszkalny, czterokondygnacyjny z poddaszem mieszkalnym, podpiwniczony, w zabudowie szeregowej zwartej.

Dwutraktowy. Bryła zwarta, symetryczny. Rzut prosty niesymetryczny.

Mury z cegły, otynkowane. Stropy nad piwnicami i parterem Kleina, powyżej drewniane. Więźba dachowa drewniana, mansardowa. Dach mansardowy dwuspadowy kryty dachówką karpiówką.

Elewacja otynkowana, w parterze gładko bez ozdób, powyżej parteru częściowo cyklinowane poziomo częściowo gładkie z secesyjną dekoracją z tynku, o motywach maski, roślinnych i geometrycznych. Elewacja powyżej parteru symetryczna, oś symetrii podkreśla prosty szczyt z trójdzielnym oknem poddasza.

Budynek stoi na spadku ulicy (ok. 5°).
