Nr 8587

KAMIENICA MIESZCZAŃSKA ob. dom mieszkalny z usługami w parterze

ŚWIDNICA

Rynek 23a, Świdnica
nr hipoteczny [redacted] dz. nr 152/1

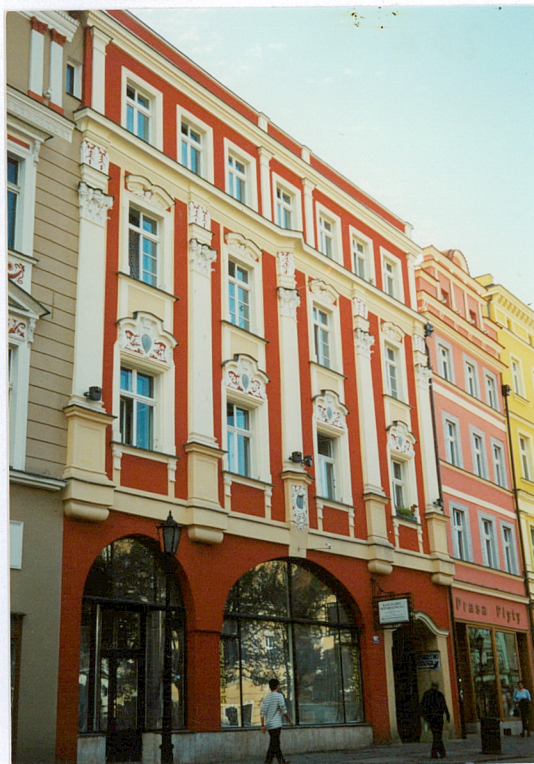
Fasada

Fasada - północna, czterokondygnacyjna o bogatym wystroju tynkarskim i sztukatorskim. W parterze trzyosiowa. W części wschodniej szeroki otwór wjazdu do sieni, flankowany szerokimi filarami dźwigającymi gzyms o kotarowym łuku.. W osi środkowej duża, zamknięta łukiem pełnym witryna, w zachodniej – mniejsza, z wejściem w osi. Cokół wyłożony płytami granitowymi. Powyżej parteru czteroosiowa. W kondygnacji I i II piętra artykułowana wielkoporządkowymi pilastrami z rozbudowanymi kapitelami z nasadnikami, dźwigającymi masywne belkowanie wieńczące II piętro, wyładowane ostro do przodu w osi środkowej. Pilastry wsparte na szerokim, tynkowym pasie wieńczącym parter kamienicy, w ich osiach poniżej pasa masywne konsole. Kapitel środkowy wyróżniony ukośnym ustawieniem, na jego piedestale medalion z liści akantu, poniżej niego głowa Merkurego. Kapitele dekorowane wydłużonymi liśćmi akantu, zwieńczone muszlą, środkowy – główkami anielskimi. Nasadniki dekorowane płytkami liśćmi akantu. Okna ujęte bogato profilowanymi opaskami tynkowymi. Ponad oknami I piętra naczółki zamknięte zbliżonym do trójkąta gzymsem, w ich tle medalion z kształcie serca ujęty kartuszem ze zwiniętych wolutowo liści, flankowany liściowymi girlandami, w zwieńczeniu muszle. Ponad oknami II piętra naczółki w formie symetrycznych odcinków gzymsu zwiniętych wolutowo w osi środkowej, w ich tłach półplastyczne uskrzydłone główki anielskie. Poniżej okien skromne płyciny. Parapety okien I piętra ujęte na narożach konsolami. Ostatnia kondygnacja siedmioosiowa zwieńczona kordonowym gzymsem i pełną attyką balustradową, podtrzymywaną przez tokańskie pilastry na narożnikach i dwa ujmujące okno środkowe. Tło elewacji malowane w kolorze soczystej czerwieni, także tła w naczółkach okien i nasadnikach. Płaszczyzny pilastrów i sztukaterie malowane w kolorze lekko złamanej bieli. Tła pilastrów i gzymsy w delikatnym ugrze. Wnętrze medalionów szarobłękitne.

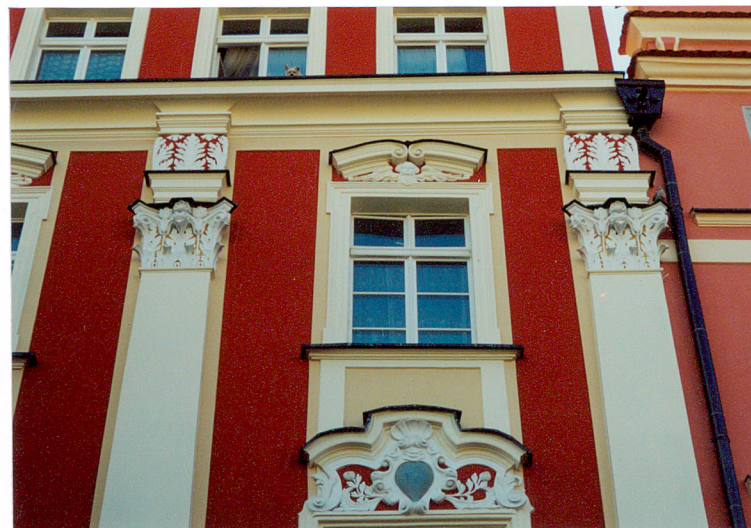
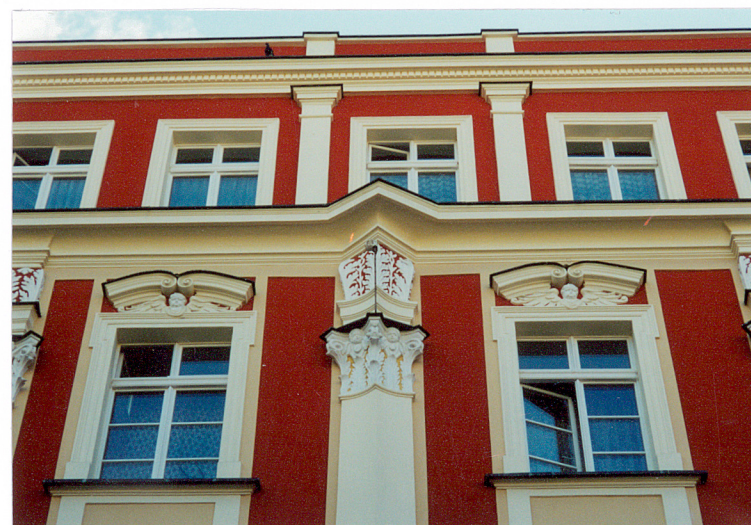
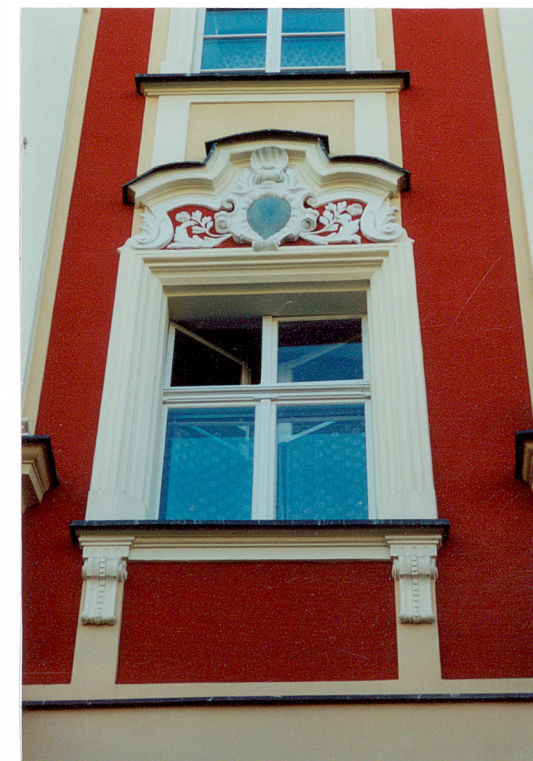
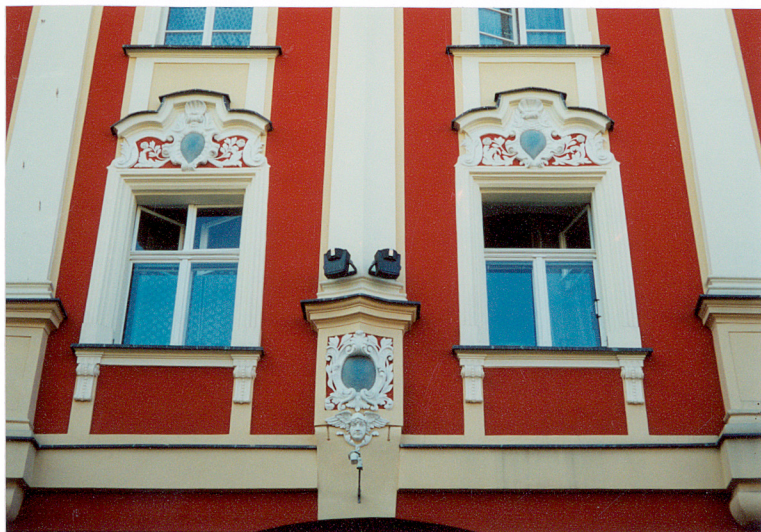
Fragment fasady, elementy wystroju

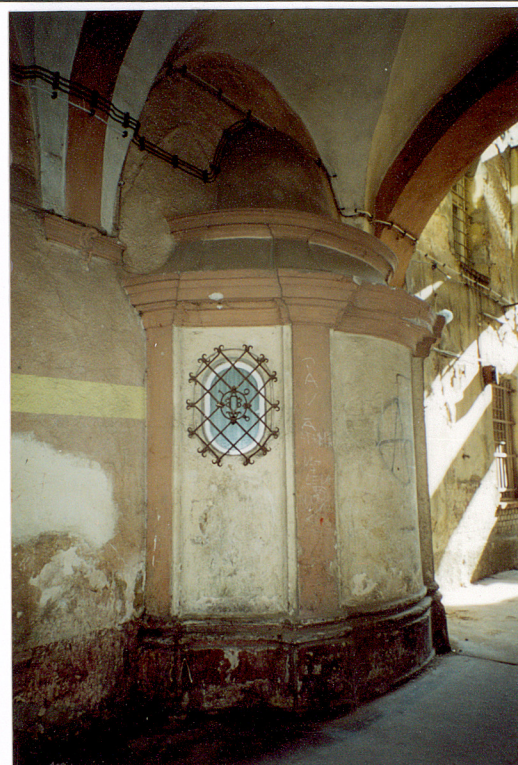
Stróżówka w sieni przejazdowej

Elewacja stróżówki. Artykułowana narożnymi i przysięnnymi pilastrami o kostkowych kapitelach, dźwigających belkowanie, wyłamane do przodu w osi pilastrów. Bazy pilastrów ustawione na wysokim, gierowanym w ich osiach cokole. Skromniejsze belkowanie o analogicznym rysunku powtórzone w przełamaniu kopuły wieńczącej stróżówkę. W osiach bocznych owalne, pionowo wydłużone okienka, przykryte przewlekaną ukośnie kratą. Gładko tynkowana.

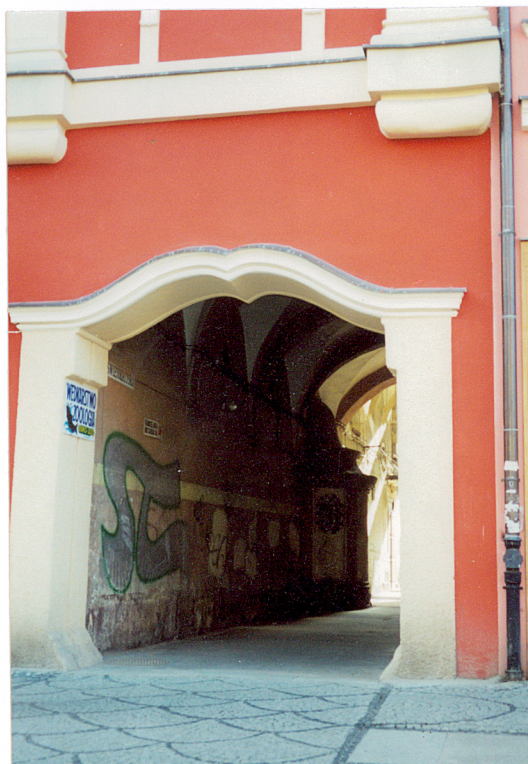
Fasada, otwór wjazdu do sieni

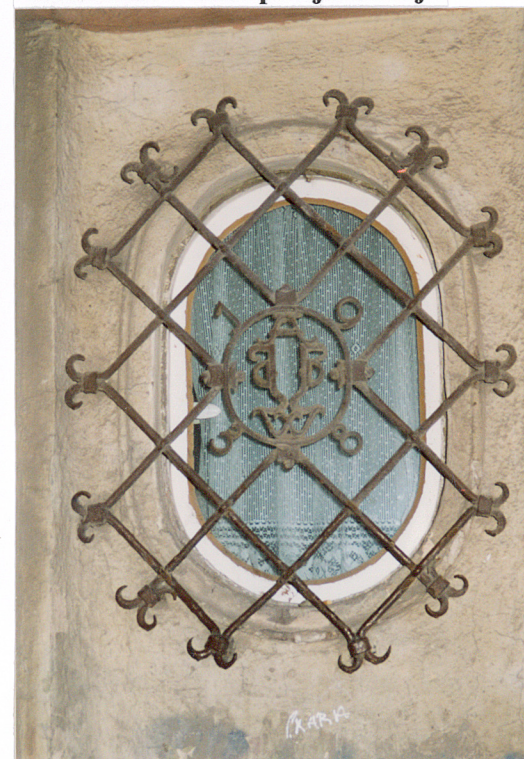
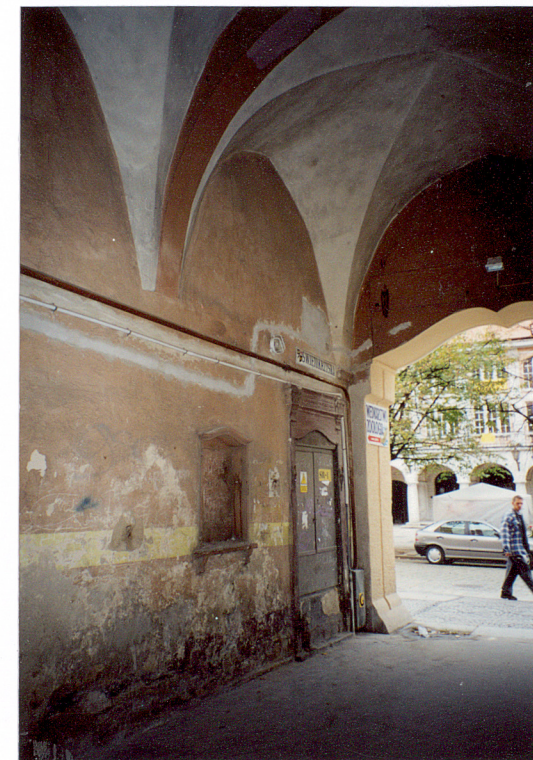
Sień przejazdowa, renesansowy portal
i barokowa witryna

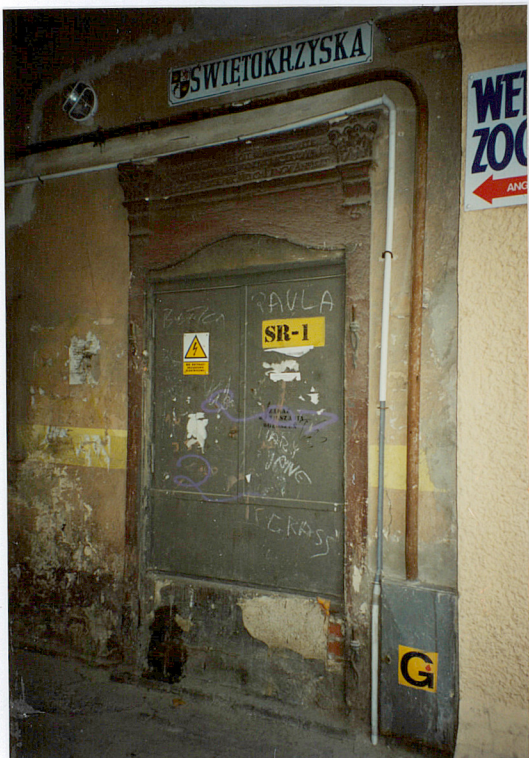
18. Prace budowlane i konserwatorskie, ich przebieg i dokumentacja (po 1945 r.) W 1945 - nie zniszczona. W 2000 r. - remont fasady z konserwacją wystroju. Usunięto stare tynki, detal sztukatorski oczyszczono, odsolono i zdezynfekowano, wzmocniono poprzez impregnację . Wzmocniono powierzchnię muru w części gotyckiej wraz z gotyckimi obramieniami okien (I piętro) oraz pierwotnymi warstwami tynków. Uzupełniono ubytki sztukaterii, wykonano nowe tynki i profile ciągnięte, pomalowano farbami silikatowymi f- my Caparol. Wykonano nowe obróbki blacharskie (projekt - A. Baran, A. Mikuła, badania i nadzór konserwatorski – P. Wanat0		19. Stan zachowania (fundamenty, ściany zewnętrzne, ściany wewnętrzne, sklepienia ,stropy, konstrukcje dachowe, pokrycie dachu, wyposażenie i instalacje) Przecieka dach i świetlik. Widoczne spękania konstrukcyjne ścian. Zawilgocenie fundamentów i dolnych partii ścian międzypasmowych. Nieszczelne instalacje wodno-kanalizacyjne. W elewacji tylnej i sieni – ubytki tynków. Portal renesansowy w sieni przejazdowej pokryty grubą warstwą zaprawy i olejnej farby, z ubytkami.

Portal renesansowy w sieni przejazdowej

20. Najpilniejsze postulaty konserwatorskie - uszczelnienie pokrycia dachowego - uszczelnienie i wymiana instalacji wod. – kan. - wykonanie ekspertyzy stanu technicznego konstrukcji obiektu - konserwacja renesansowego portalu w sieni przejazdowej

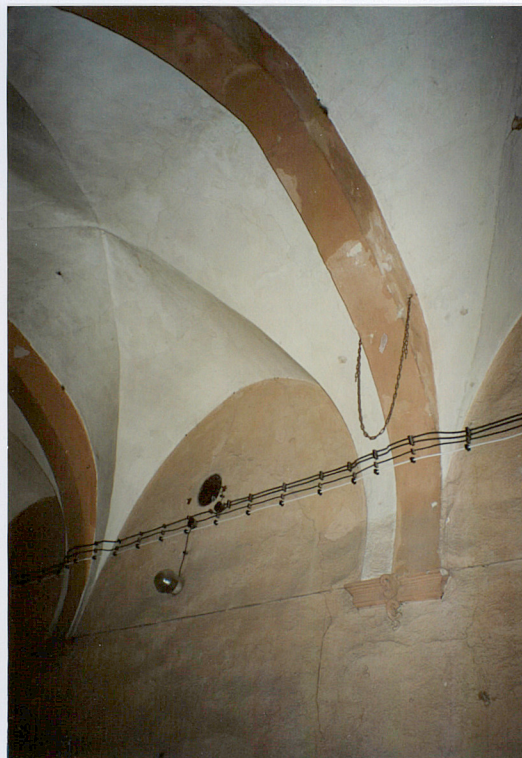
Sklepienie sieni przejazdowej, gurt wsch.,
fragm. sztukaterii

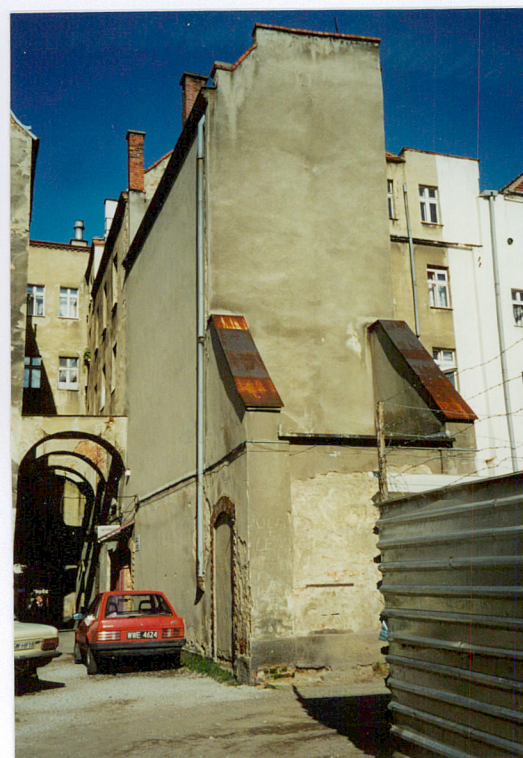
Elewacja tylna pasma zach.

Elewacja tylna pasma zachodniego, południowa. Wąska, czterokondygnacyjna. W parterze jednoosiowa – prawie na całej szerokości półkoliście zamknięty otwór bramy przejazdowej. Wyżej regularnie rozmieszczone dwie osie prostokątnych otworów okiennych. Tynkowana drobnym nakropkiem w kolorze piaskowym.

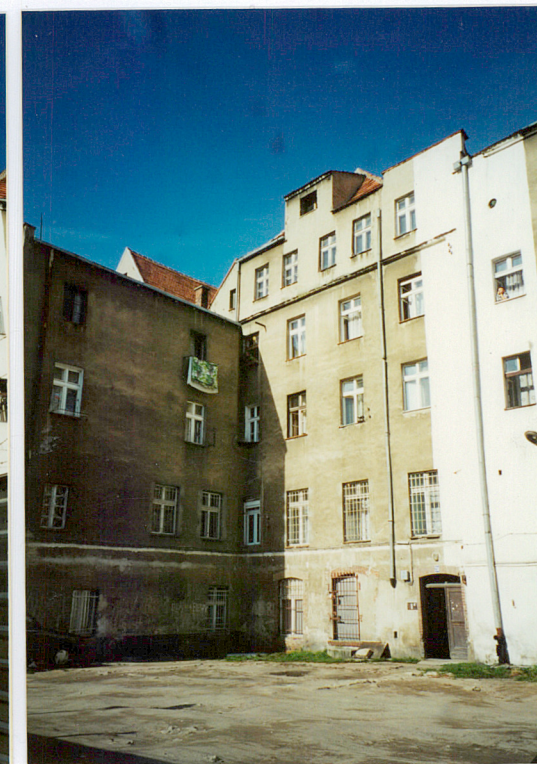
Elewacja tylna pasma środkowego i wsch.

Elewacja tylna pasma środkowego i wschodniego, południowa. Szeroka, pięciokondygnacyjna. Wejście w osi wschodniej. Drzwi i okna parteru w ceglanych obramieniach. Do poziomu IV piętra czteroosiowa, w ostatniej kondygnacji pięcioosiowa. Okna prostokątne, o zróżnicowanych rozmiarach. W osi wschodniej – podwyższona ogniowym murem. Tynkowana drobnym nakropkiem w kolorze piaskowym. Do niej, w części zachodniej dobudowana czterokondygnacyjna oficyna.

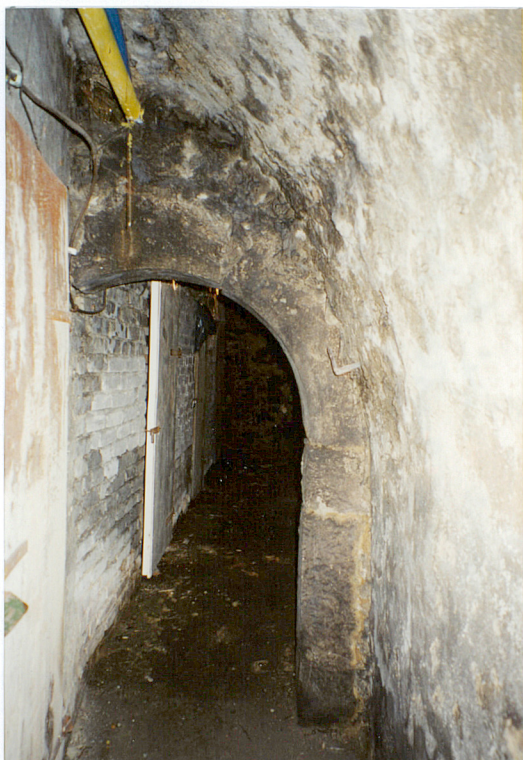
Piwnice, portal wejścia do komory pod Zaulkiem Świętokrzyskim

Wnętrza, wyposażenie. Piwnice nakryte półkolistymi i zaostrzonymi kolebami. Na sklepieniach frontowych widoczne ślady szalunku. Głębokie, o zróżnicowanym poziomie posadzki, najgłębsza w części frontowej. Zachowany granitowy, późnogotycki portal w komorze zachodniej (XIV/XV w.). Z okresu renesansowej przebudowy (1575 r.) kamienicy pochodzą sklepienia obszernej sieni przejazdowej, sklepienia pomieszczeń pasma zachodniego I i II piętra (tylne pomieszczenie traktu frotowego oraz pomieszczenie traktu tylnego) i kanelowane półkolumny wnek okiennych w pomieszczeniu wschodnim traktu tylnego, kamienne podpory spływów lunet na ścianie zachodniej pomieszczenia zachodniego traktu tylnego oraz wneki i kolumny ściany zachodniej frontowej sali restauracyjnej. W ścianie zachodniej przedniej części sieni wmurowany piaskowcowy portal, złożony z dwóch pilastrów dźwigających belkowanie, na którym w trzech rzędach łacińska sentencja pisana majuskułą, czytelna „MELCHER LANGE ... AN 1575”. W pomieszczeniach frontowych I piętra zachowane barokowe stropy sztukatorskie – faseta i zdwojony, wielolistny otok, listwa zewnętrzna bogato profilowana, w pełni zachowane ponad wtórnie podzielonymi na mieszkanie wnętrzami. W paśmie zachodnim – sklepienie pokryte dekoracją sztukatorską podkreślającą rysunek lunet i podstawę sklepienia, wewnątrz kwadratowe, uszakowe lustro. W ścianę zachodnią sieni przejazdowej, obok renesansowego portalu, wmurowana, barokowa, drewniana witryna, zwieńczona trójkątnym naczółkiem, parapet wparty dwiema konsolami. W osi gzymsu, na którym oparty jest gurt wschodni sieni przejazdowej, przy stróżówce, zachowany rocaillowy element sztukatorski. W oknach stróżówki dwie neobarokowe kraty koszowe, złożone z ukośnie przeplecionych okrągłych prętów, w centrum owalny medalion z monogramem „ABW” i datą „1938” w jego narożnikach.. Zachowana eklektyczna klatka schodowa z końca XIX w. (opisana w części : schody). Drzwi do mieszkań z początku XX w. (ok. 1910), omówiono w części: stolarka . Stropy i sklepienie traktu tylnego osadzone na wysokości między poziomami kondygnacji traktu frontowego.

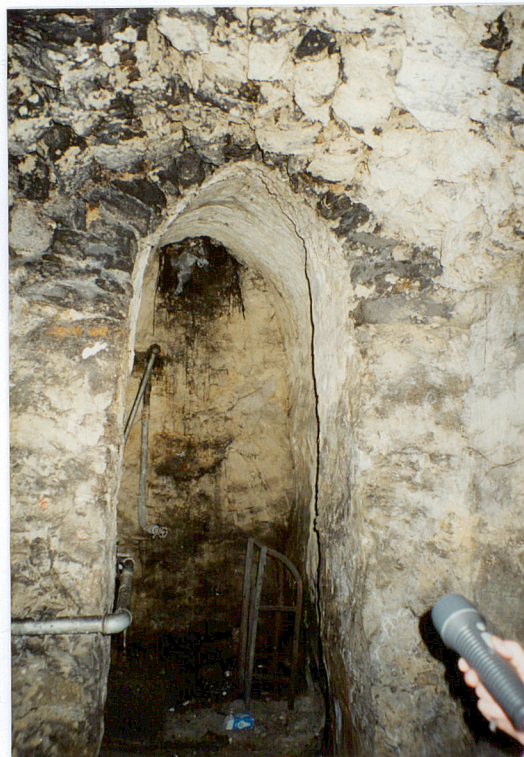
Piwnice, wejście do komory frontowej

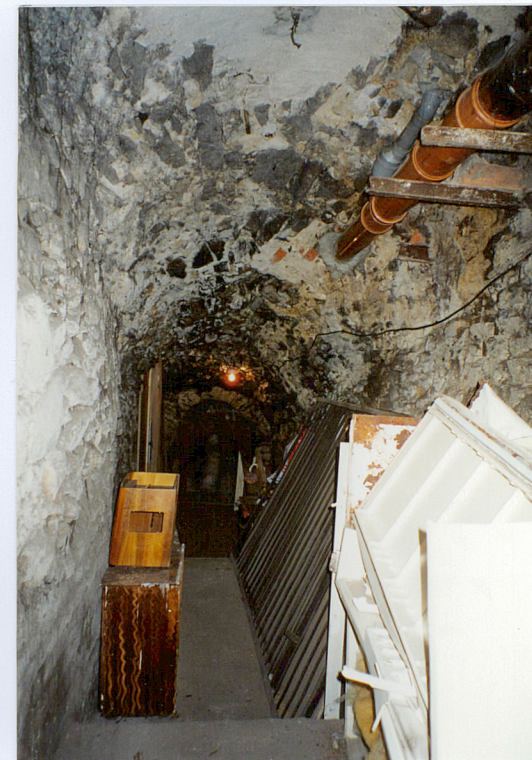
Piwnice, sklepienie pochylni

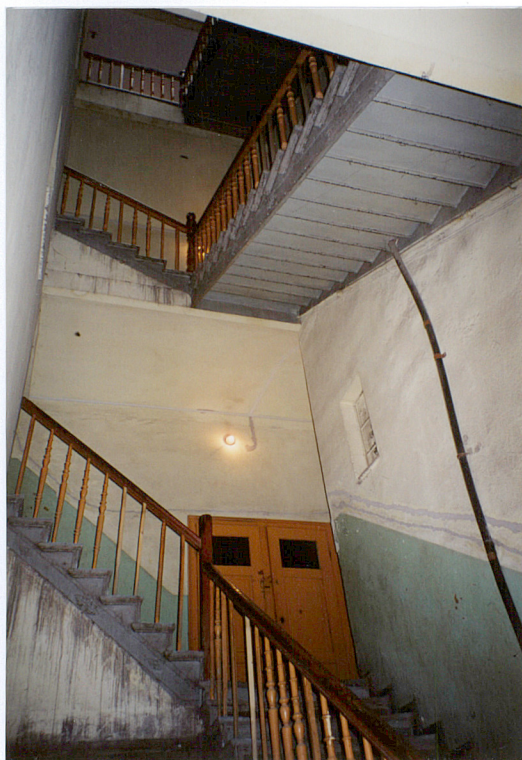
Klatka schodowa

Schody. Z przechodu do piwnicy – ceglane, stopnie wylane betonem. Stopnie wyrównawcze przed wyjściem z kamienicy betonowe. Schody klatki schodowej drewniane na belkach stalowych. Konstrukcja stalowa schodów sygnowana odlewaną tabliczką znamionową „Richard Marx Kwost Bauschlesserei Schweidnitz Schl” na pierwszym półpiętrze. Stopnie drewniane. Balustrada drewniana, tralki i słupki zachowane od poziomu I piętra. Do poziomu pierwszego półpiętra schody monolityczne, masywne, stopnie drewniane. Klatka schodowa dwubiegowa, biegi proste, podest pośredni w trakcie tylnym, we frontowym szeroki podest prostokątny. Pochodzi z okresu przebudowy kamienicy w ostatniej ćwierci XIX w.

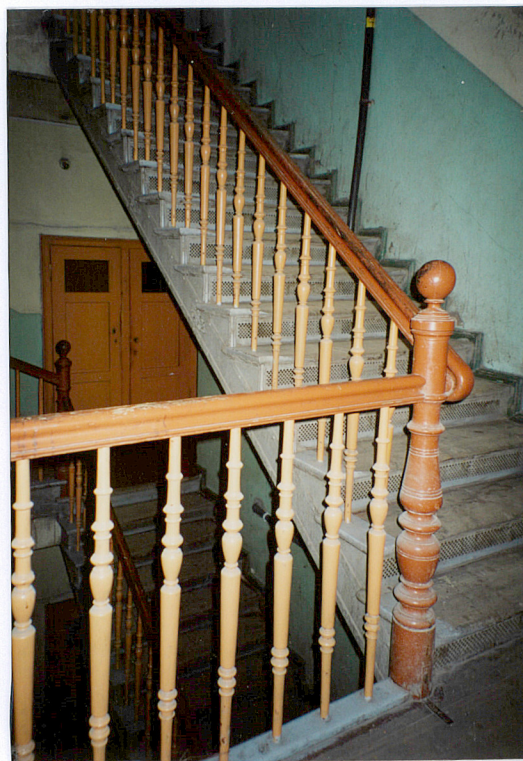
Balustrada klatki schodowej

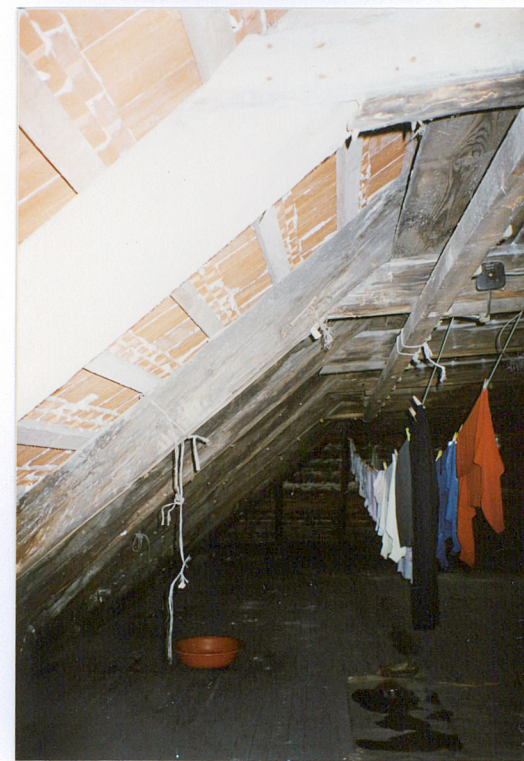
Wieżba dachowa

Dach i więźba. Dach stromy, dwuspadowy z naczółkiem nad pasmami środkowym i wschodnim. Więźba dachowa drewniana, konstrukcji jętkowej, pokrycie dachówka ceramiczna karpiówką, podwójnie w koronkę. Nad pasmem zachodnim dach płaski, kryty papą. Świetlik konstrukcji stalowej.
