1. Obiekt zabytkowy

Budynek mieszkalny Rynek Nr 23B

miasto Świdnica

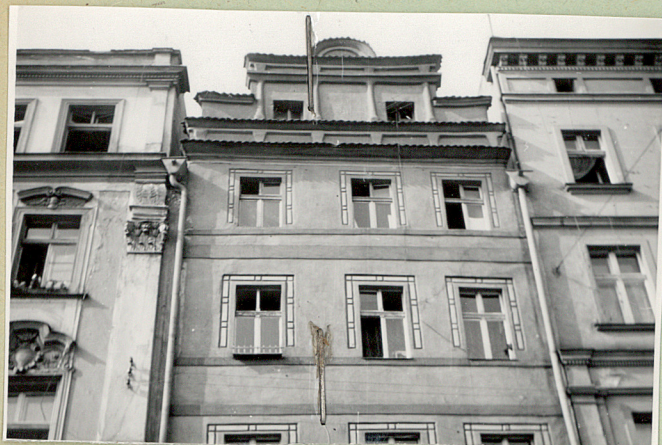
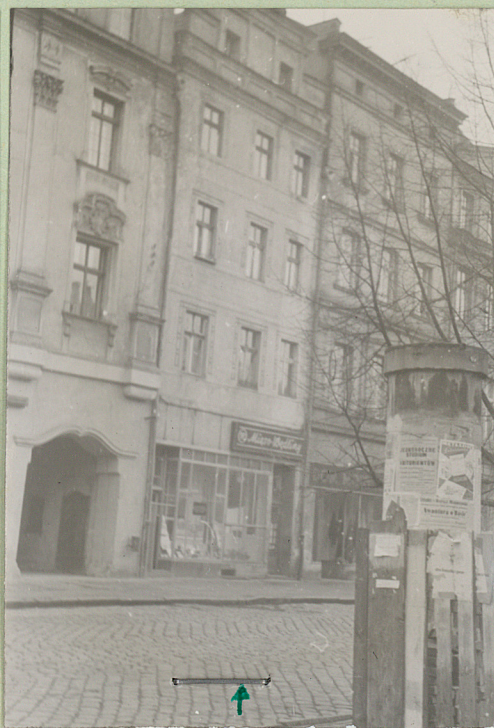
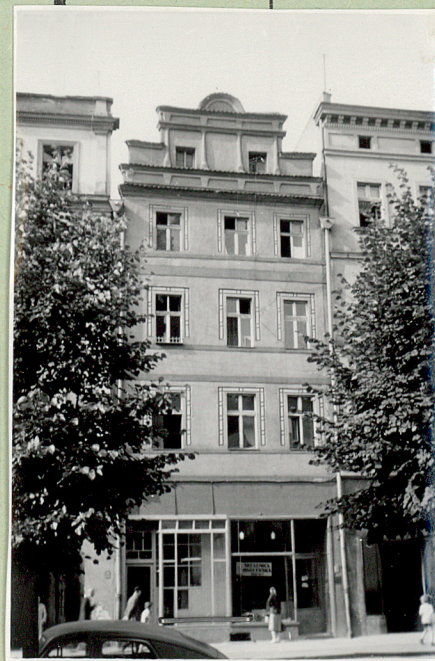
31. Szkic sytuacyjny, plan schematyczny, uwagi opisowe, fotografia

Zachowane średniowieczne portale - sklepienie. Parter i piwnice w sferycznym układzie w ramach 3-traktów, które w domu przetrwały kondygnacjach 3-4. Sklepienie. Dekoracja sklepienia - okucowania. Nie występują na parterze dwa renesansowe portale i jeden

gotycki (w 3 traktach). Elewacja frontowa prosta ze szczytem kolumnowym okienkami półkolumnowymi. Wnętrze jest półokrągły szczyt. Okna elewacji w białych opaskach
