KAMIENICA MIESZCZAŃSKA ob. dom mieszkalny z usługami w parterze

ŚWIDNICA

Rynek 24, Świdnica

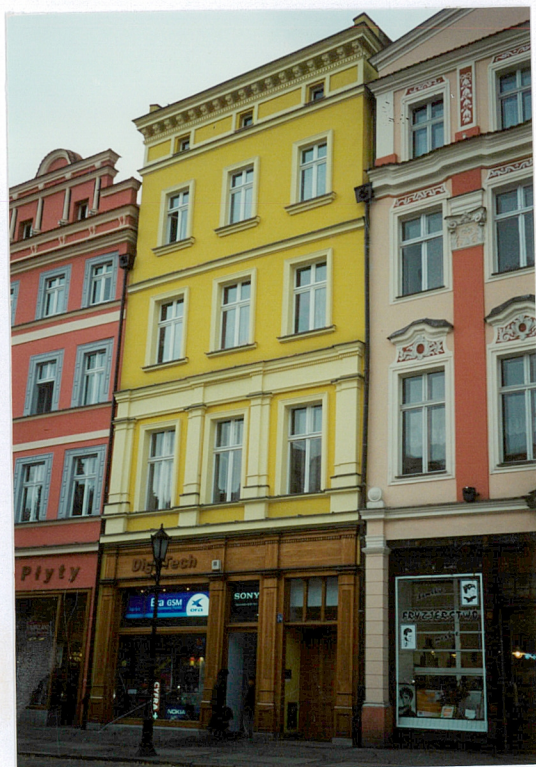
Fasad

Fasada - północna, czterokondygnacyjna z niskim poddaszem, zwieńczona wydatnym, profilowanym i wysuniętym gzymsem, wspartym gęsto konsolami w formie wolutowo zwiniętych liści. Poniżej wolut fryz kostkowy i płaska tynkowa opaska. Parter trójosiowy, osie nieregularne, w zachodniej – drzwi wejściowe do budynku, w środkowej – do sklepu, we wschodniej – szeroka witryna. Lico ściany obudowane witryną (opisane w części: stolarka), cokół z płyt granitowych. Kondygnacje wydzielone skromnie profilowanymi gzymsami. Od poziomu I piętra trzy regularne osie okienne. Okna prostokątne o zmniejszającym się ku górze formacie, ujęte profilowanymi, tynkowymi opaskami w poziomie pięter. Oparte na profilowanych odcinkach gzymsów podokiennych, jednocześnie parapetach na II i III piętrze. W poziomie poddasza ujęte płaskimi listwami, posadowione na gzymsie. Między oknami prostokątne płyciny obramione płaską listwą. W poziomie I piętra osadzone na gzymsie podokiennym. Kondygnacja ta wzbogacona dekoracją tynkową złożoną ze zdwojonych pilastrów na impostach, z bazami i prostymi kapitelami, podtrzymującymi szerokie belkowanie, zgierowane w osi pilastrów. Elewacja malowana w dwóch odcieniach żółci, o ciemniejszym tle i znacznie jaśniejszych elementach wypukłych wystroju tynkarskiego.

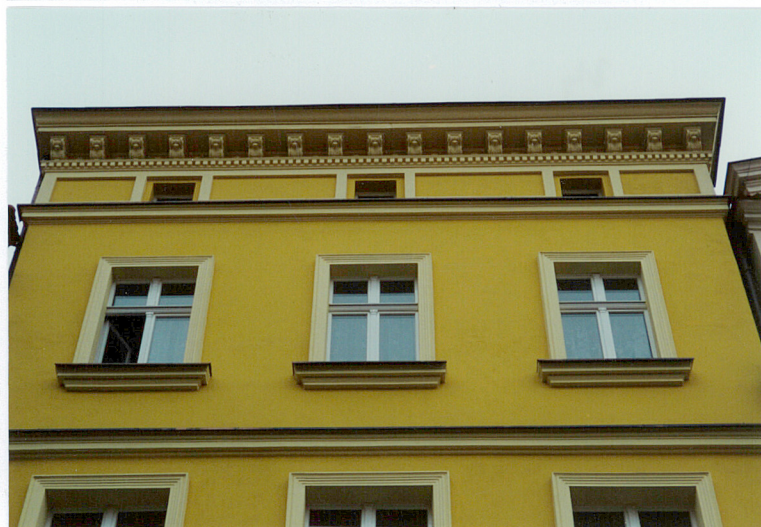
Fragment fasady

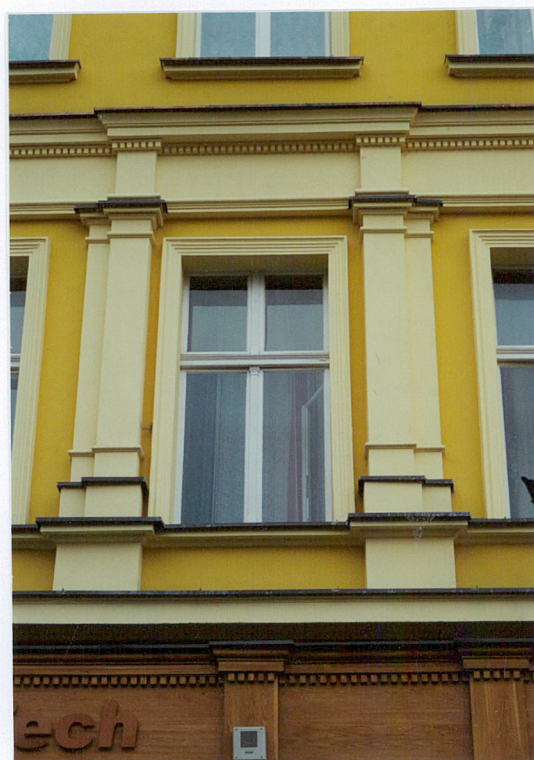
Fragment fasady

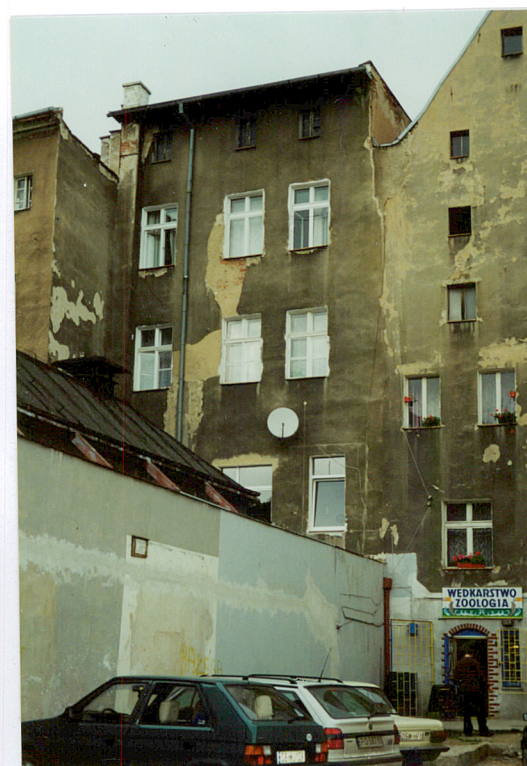
Elewacja tylna, południowa. Czterokondygnacyjowa z poddaszem, trójosiowa, osie rozmieszczone nieregularnie, zachodnia – odsunięta. Okna prostokątne, w poziomie I piętra – przekształcone. Parter osłonięty parterową oficyną. W poziomie poddasza niewielkie okienka w tych samych osiach. Tynkowana drobnym nakropkiem w kolorze piaskowym.

Elewacja tylna

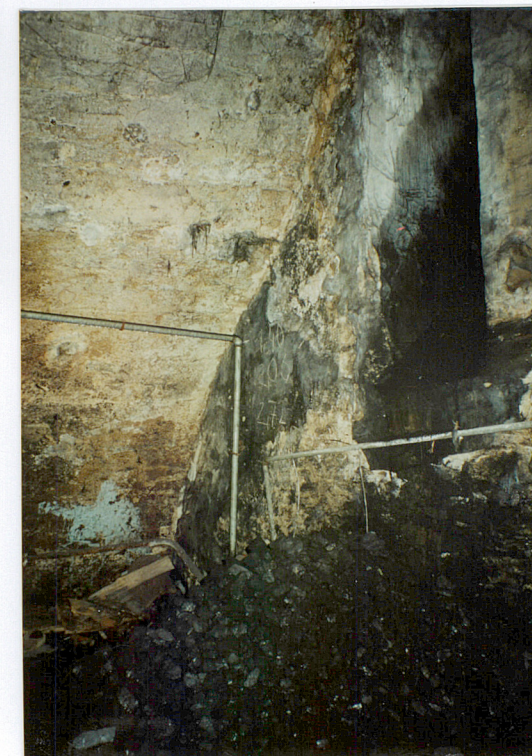
Sklepienia i stropy. W piwnicach kamienne koleby o półkolistym przekroju. W części północnej tylnego traktu, przy klatce schodowej, fragment sklepienia odcinkowego, murowanego z cegły maszynowej. Grzbiet sklepienia komory traktu tylnego uzupełniony ceglany fragmentami sklepień odcinkowych opartych na łękach i rozpustach na dwóch filarach z cegły maszynowej. Nad parterem płaskie stropy masywne na podciągach w części pasma zachodniego i w części sieni towarzyszącej klatce schodowej. W sklepie strop podwieszony. Wyżej stropy drewniane.

Fragm. sklepienia piwnicy

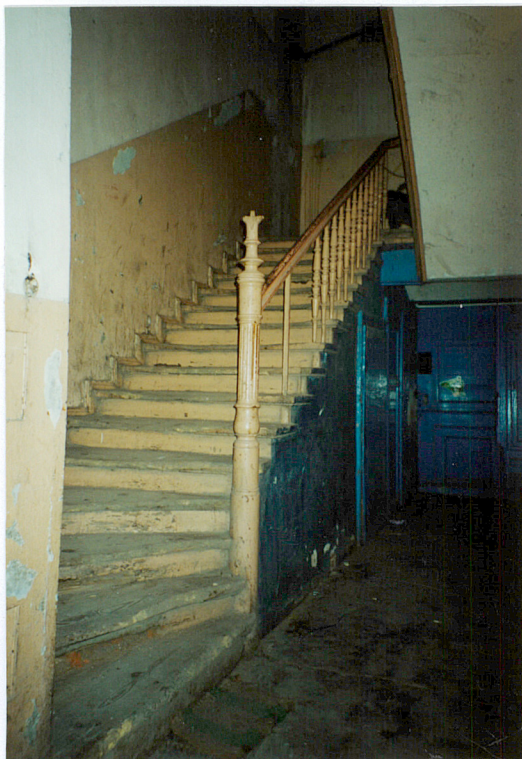
Schody. Z sieni do piwnicy – jednobiegowe, murowane z cegły, biegnące w dwóch kierunkach – wschodnim i południowym. Klatka schodowa masywna – schody z parteru na półpiętro, zabiegowe, wyżej drewniane, dwubiegowe z szerokim podestem w połowie kondygnacji. Stopnie i podstopnice drewniane. Balustrada tralkowa, drewniana, z okrągłym w przekroju słupkiem o kanelowanym trzonie i wazonowym nodusie u podstawy, zwieńczonym zwiłokrotnionym guzem. Tralki dwu lalkowe z okresu przebudowy 1883 r.

Parter, klatka schodowa

20. Najpilniejsze postulaty konserwatorskie <ul style="list-style-type: none"> - wymiana pokrycia dachowego i osuszenie konstrukcji dachu, uszczelnienie świetlików, wymiana przeciekających fragmentów instalacji wodnej - remont kapitalny schodów - wykonanie ekspertyzy stanu technicznego ścian, stropów, więźby dachowej

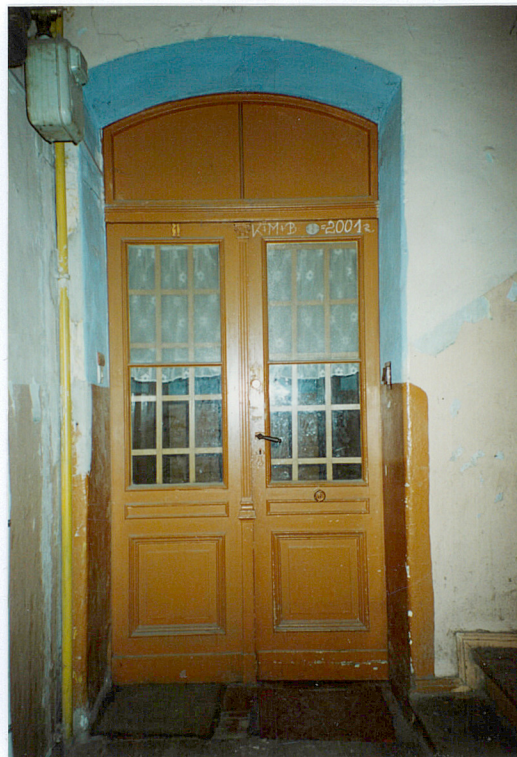
Stolarka. Okna w fasadzie drewniane, w poziomie I piętra skrzynkowe, czteroskrzydłowe, wyżej zespolone, czterodzielne, dwuskrzydłowe, z profilowanym ślemieniem i listwą przyrytkową zdobioną kanelowanym pilasterkiem z kompozytowym kapitelem (okna I piętra z okresu przebudowy 1883 r., wyżej – odtworzone w trakcie remontu w 2000 r.). W elewacji tylnej drewniane, cztero i sześciodelne, w poziomie II i III piętra, współczesne. Na I piętrze z PCV. Okna w kolorze białym. **Witryna** drewniana, rozbudowana na cały parter, o podziałach szerokimi pilastrami o kanelowanych trzonach, zwieńczona gzymsem z szerokim fryzem artykułowanym wypukłymi płycinami. W osiach płycin gzymś wieńczący wyładowany. Szerokie, wgłębne płyciny fryzu przeznaczone na reklamy. W osi zachodniej nisza przesłonięta nadświetlem, w niej płycinowe, jednoskrzydłowe drzwi wejściowe do budynku. W osi środkowej, przesuniętej z osi budynku na zachód przeszklone nadświetle i drzwi do sklepu. Szeroka witryna, w całości przeszklona, o jednym poziomym podziale w $\frac{3}{4}$ wysokości. Witryna, drzwi i architektoniczna obudowa wykonana w czasie ostatniego remontu, malowana laserunkowo w kolorze rudo-brązowym. **Drzwi.** We wnętrzu zachowane drzwi do mieszkań frontowych I i II piętra, pochodzące z ok. 1883 r. Dwuskrzydłowe z nadświetlem zwieńczonym odcinkiem łuku, obecnie zaślepionym. Listwa przyrytkowa w formie kanelowanego pilasterka z kompozytowym kapitelem, ustawionego na wysokim cokole. W dolnej kondygnacji kwadratowe, oblistwowane płyciny, wyżej przeszklone płyciny na planie wysokiego prostokąta.

I piętro, drzwi do mieszkania

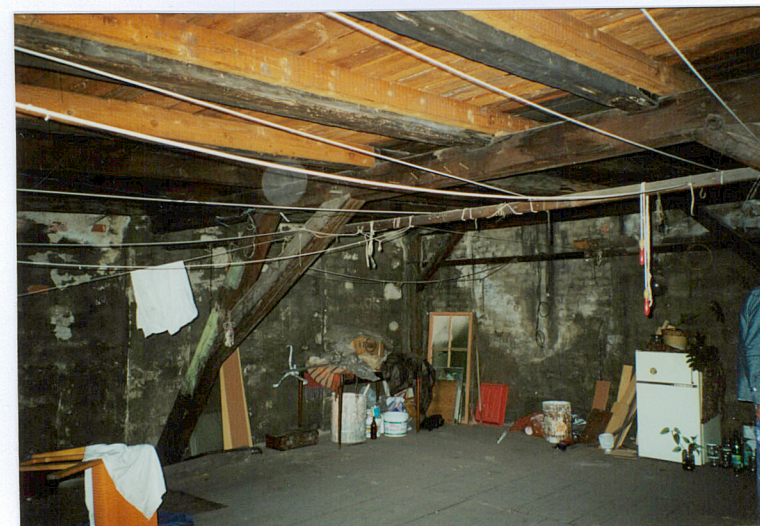
Dach i więźba. Dach konstrukcji prostej drewnianej, prawie płaski, z niewielkim spadkiem w kierunku południowym, pokryty papą. Dwa świetliki konstrukcji metalowej.

Wieżba dachowa
