Nr 4100 DOLNOŚLĄSKIE

PAŁAC

XVII w.
2 poł. XIX w.

RYNARCICE

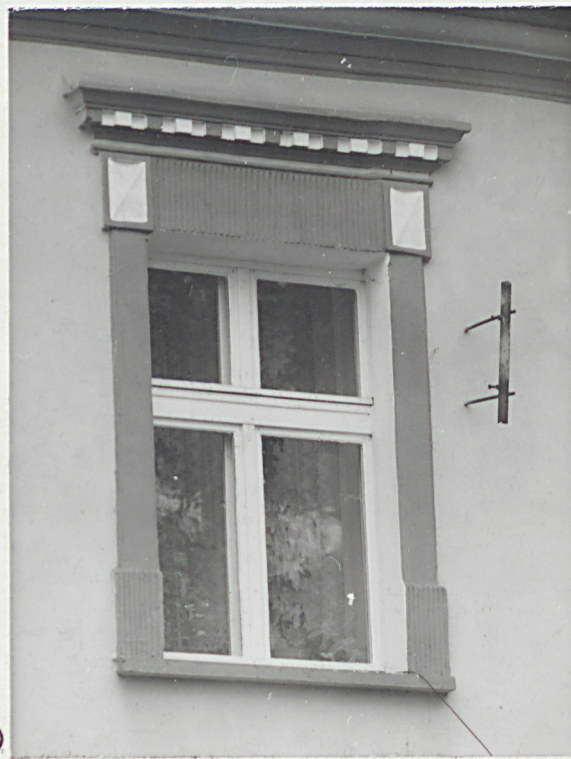
11

Okna prawie w komplecie nowe, skrzynkowe 2-dzielne, 2-poziomowe. W elewacji pd. są dwa, a w elewacji pn. 1 starsze okno skrzynkowe o listwie przymykowej w obu poziomach w formie kamelowanego pilasterka o głowicy kpmpozytywnej.

6. Elewacja pn.
7. Fragment fasady, okna piętra i facjaty.
8. Wejście w wieżę od pd.
9. Okno na piętrze fasady.
10. Okno na piętrze fasady.
11. Okna na parterze elewacji pd., widoczna stara stolarka.

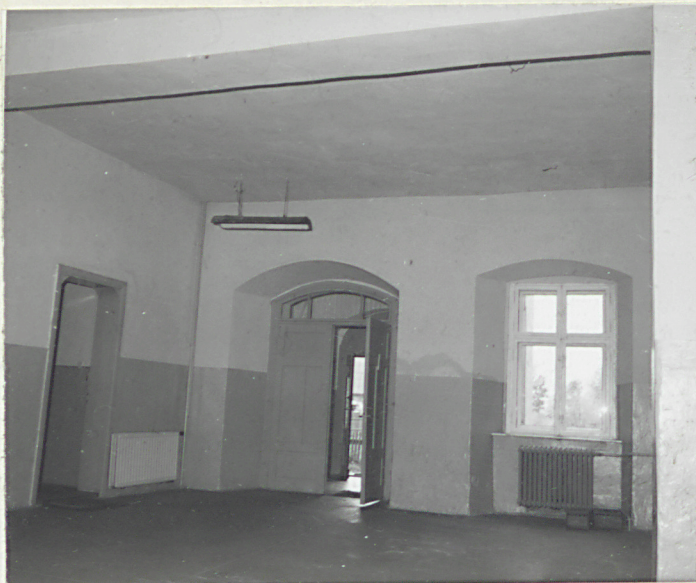
16. Sienią gł. na parterze, widok ku wejściu, ku wsch.
17. Sklepienie w pokoju narożnym pn.-zach. /d.kuchnia ?/.
18. Sklepienie w pd. części w/w pokoju.
19. Wtórna XIX-wieczna ściana dzieląca w/w pokój.

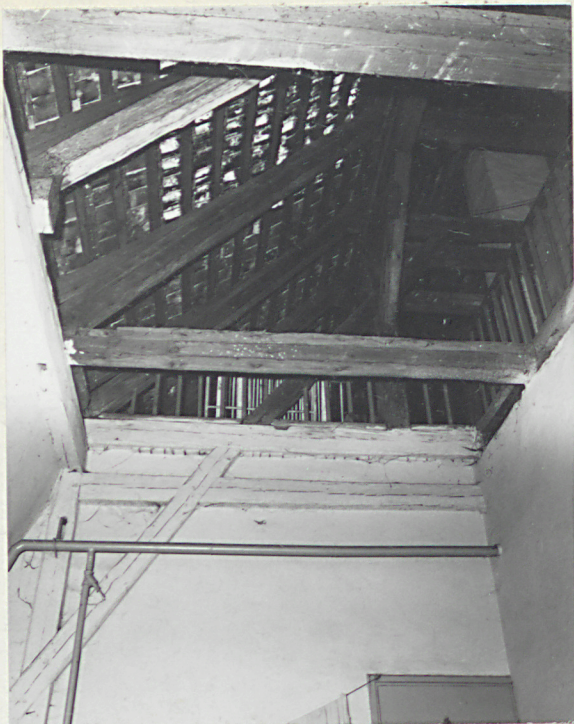
W tylnym traktie głównej części pałacu na piętrze dekoracyjnie wykrojony w w stropie duży świetlik /ok. 3.4 x 2.4 m/ z ramkami stalowymi w profilowanym drewnianym ohramieniu, od strony poddasza otoczony drewnianą balustradą z listew.

20. XVIII-wieczna rama sztukatorska w pokoju pd.-wsch.
21. Rama sztukatorska w pokoju pn.-wsch. /XVIII w./
22. Świetlik w sieni na piętrze w tylnym traktie korpusu gł.
