ŁAŹNIA MIEJSKA

1905 r.

ŚWIEBODZICE

Świebodzice, ul. Aleje Lipowe 12

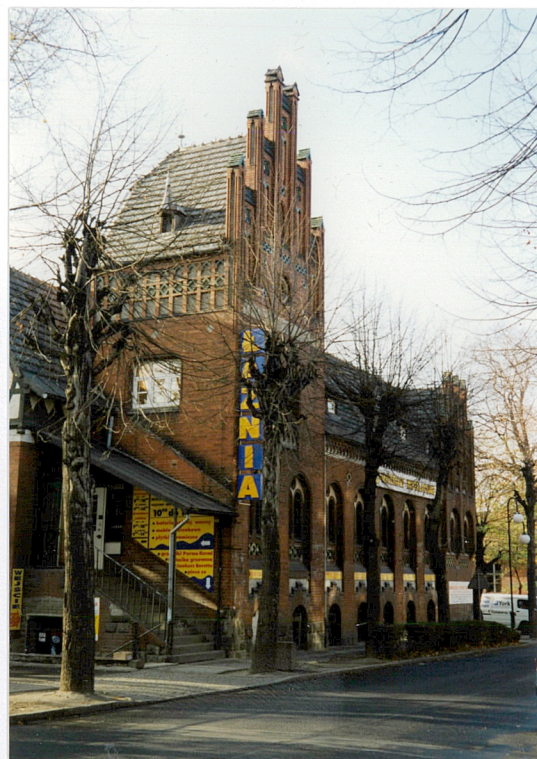
Elewacja frontowa, pln. i fragm. bocznej, wsch.

Elewacja frontowa, północna. Jednokondygnacyjowa, dziewięcioosiowa. Cokół z nieregularnych kamiennych ciosów, w zwieńczeniu rozbudowany gzyms profilowany z fryzem kostkowym i arkadkowym. Dwie skrajne osie podwyższone, zachodnia o jedną, wschodnia - o dwie kondygnacje, zwieńczone schodkowymi szczytami. Szczyty artykułowane wąskimi lizenami zwieńczonymi sterczynami, między nimi wydłużone, bliźniacze, tynkowane płyciny zamknięte półkoliście i trójlistnie; ponad nimi mniejsze płyciny okrągłe i w kształcie krzyża. U podstawy płycin uskokowe parapety. Otwory okienne sutereny zamknięte odcinkowo. Okna parteru zamknięte pełnym łukiem, zbliżone po dwa, umieszczone parami na wklęsłych arkadowych płycinach, ujętych od dołu schodkowym fryzem. Powyżej okien okulusowa blenda, poniżej - fryz ze stykających się czwórliści. W szczycie zachodnim dwa zbliżone, zamknięte pełnym łukiem okna (oryginalne), poniżej nich płycina z fryzem arkadkowym. W szczycie wschodnim na tym samym poziomie trzy zbliżone, półkoliście zamknięte okna, ujęte od dołu płyciną z motywem stykających się czwórliści.

Powyżej nich okulus. W ostatniej kondygnacji półkoliście zamknięte okno (oryginalne) z płyciną poniżej. Obramienia okien i płycin profilowane. Okna sutereny i parteru osłonięte kratami.

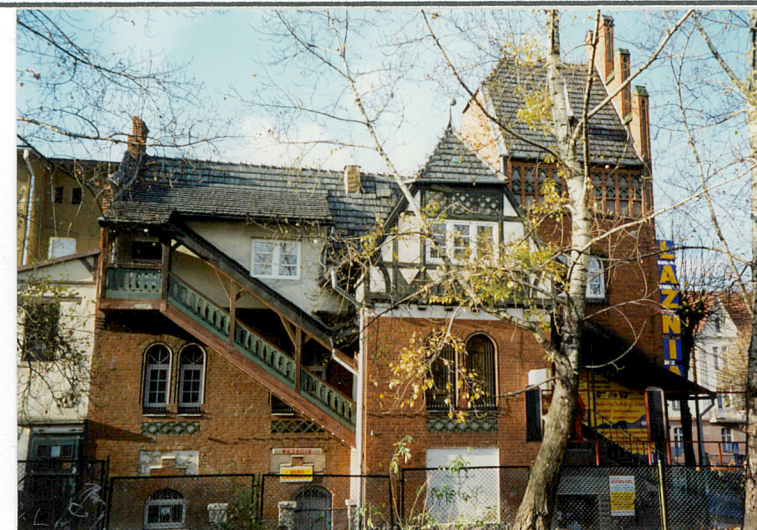
Elewacja boczna, wsch.

Elewacja boczna, wschodnia. Dwukondygnacyjowa, czteroosiowa. Lekko przesunięty z osi murowany ganek zwieńczony szczytem konstrukcji ryglowej, malowanej w kolorze zielonym, wnętrze pokryte piaskowym tynkiem. Końcówki belek stropowych ozdobnie opracowane. W parterze dwa zbliżone, półkoliście zamknięte okna (oryginalne), ujęte od dołu płycina opracowaną w formie stykających się czwórliści. Okna w parterze skrzydła budynku półkoliście zamknięte, w osiach południowych zbliżone, ujęte od dołu analogiczną płycina. Wschodnia elewacja wysokiego szczytu zwieńczona trzystrefowym, geometrycznym fryzem. Jednobiegowie kamienne schody usytuowane wzdłuż elewacji prowadzą z poziomu terenu do ganku, wtórnie zadaszone. W elewacji wschodniej ganku wejście główne przez dwuskrzydłowe drzwi z epoki. Z ganku na poddasze jednobiegowie, usytuowane wzdłuż elewacji schody, zadaszone pulpitowym drewnianym dachem wspartym na słupach z zastrzałami, ograniczone ozdobnie opracowaną, pełną balustradą. Drzwi zewnętrzne poddasza pełne, płycinowe, półkoliście zamknięte. Poniżej poziomu terenu pierwotne wejście do suterenu (druga oś od strony południowej) i wtórne – we wschodniej elewacji ganku. Partie cokołowe licowane ciosami kamiennymi.

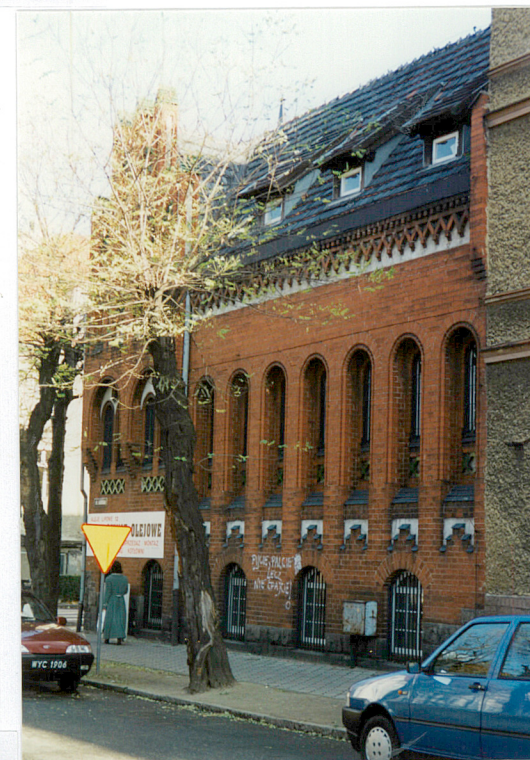
Elewacja boczna, zach.

Elewacja boczna, zachodnia. Jednokondygnacyjowa, dziewięcioosiowa. Cokół z kamiennych ciosów, zwieńczenie - profilowany gzyms z fryzem kostkowym i arkadkowym. Okna sutereny analogicznie jak w elewacji frontowej. Dwie północne osie wyniesione o kondygnację, zwieńczone schodkowym szczytem, skomponowanym analogicznie jak w elewacji frontowej. W pozostałej części - siedmioosiowa. W parterze okna półkoliście zamknięte, umieszczone pojedynczo w arkadowych płycinach, ujętych od dołu schodkowo opracowanym, spadzistym fryzem. Poniżej okien prostokątne płyciny o motywie stykających się czwórliści. Narożnik północno-zachodni zaakcentowany schodkowym szczytem, w poziomie parteru płycina w formie tarczy herbowej ujętej profilowanym wałkiem.

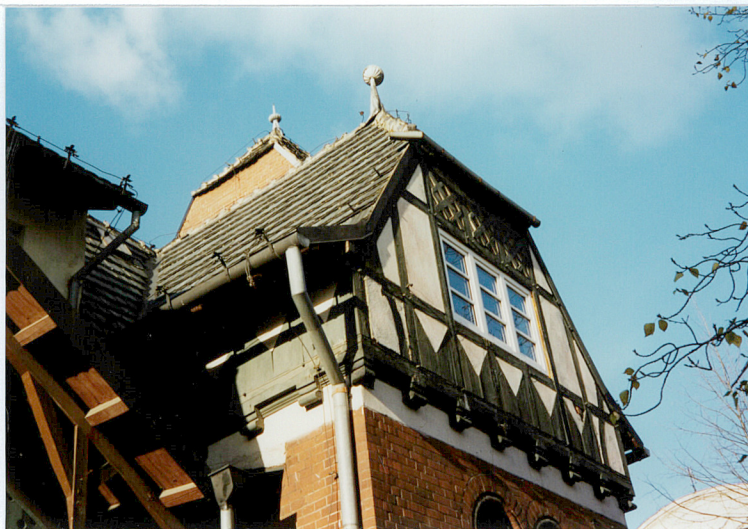
Szczyt w elewacji wsch.

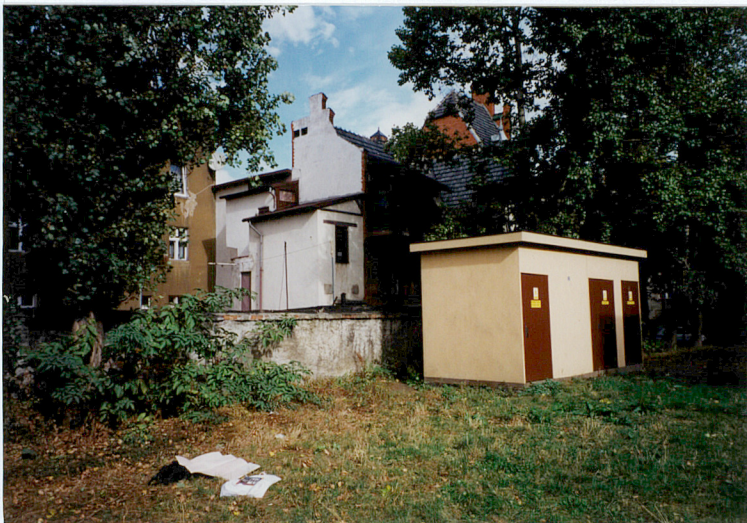
Elewacja tylna

Elewacja tylna i elewacje przybudówek bezstylowe, tynkowane. Na poziomie piętra zachowane oryginalne okno.

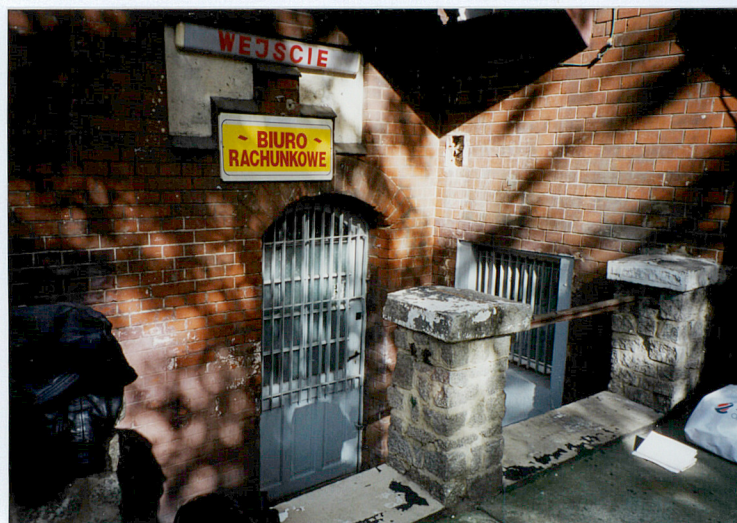
Wejście do suterenu, elewacja wsch.

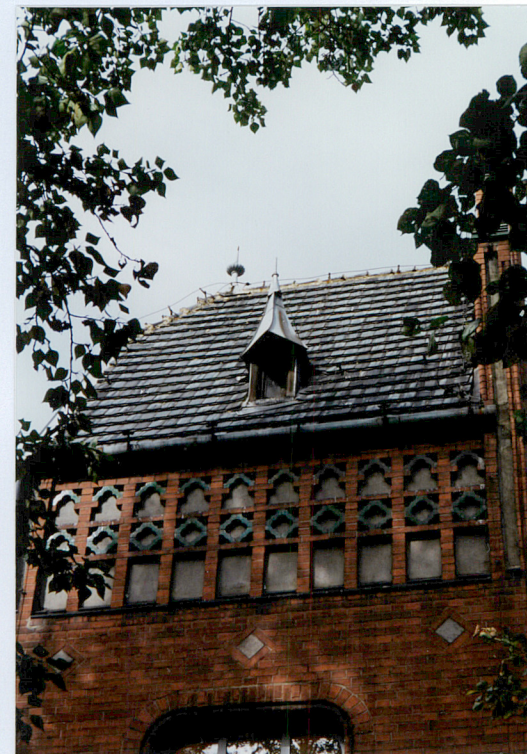
Fragm. elewacji wsch., fryz

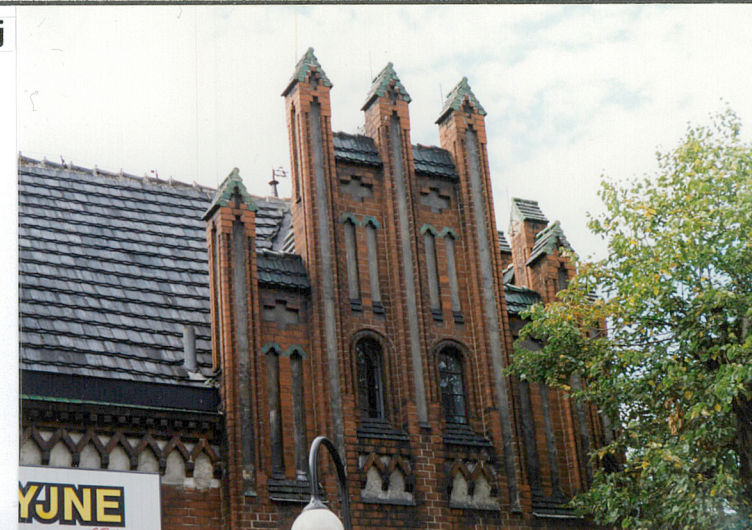
Szczyt w elewacji frontowej

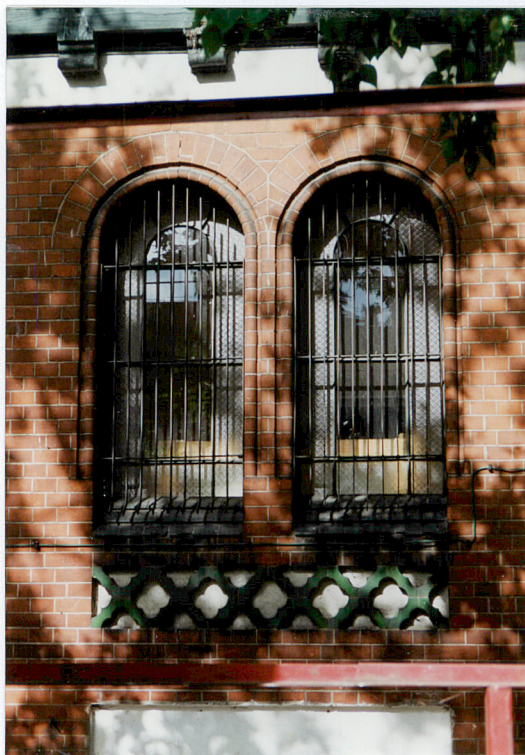
Okna, parter, elewacja wsch.

Okna. Stalowe, jednoskrzydłowe, pojedyncze, półkoliście zamknięte, o wąskich, łukowych podziałach, obramione bordiurą z ornamentowego szkła, zachowane w parterze wschodniej elewacji ganku (dwie sztuki); po dwa w drugiej kondygnacji szczytu wschodniego elewacji północnej, jedno – w drugiej kondygnacji elewacji tylnej. Pozostałe okna współczesne, aluminiowe.

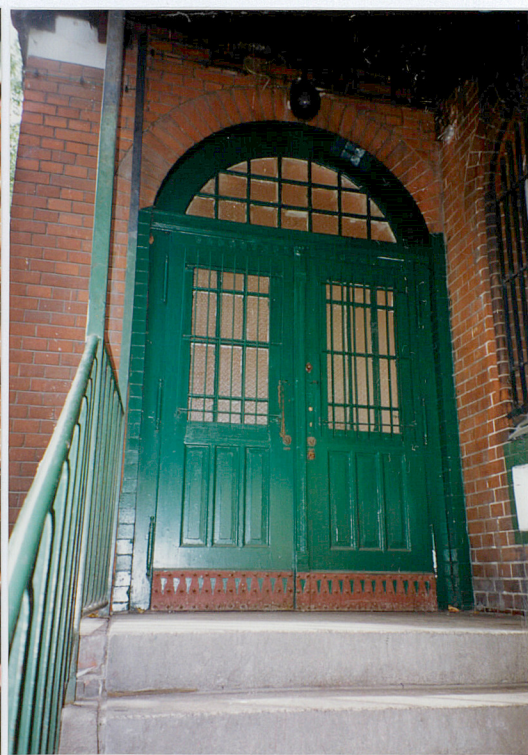
Drzwi główne

Stolarka. Drzwi. Główne, drewniane, dwuskrzydłowe, zwieńczone półkoliście, płycinowe, częściowo przeszkłone, z okuciami i mosiężnymi dekoracjami w formie lwich głów, zdobione ornamentem geometrycznym o cechach secesji. Drzwi zewnętrzne poddasza drewniane, płycinowe, pełne. Drzwi wewnętrzne, zachowane w parterze, prowadzące do klatki schodowej krętej i WC, płycinowe, częściowo przeszkłone, zachowane ozdobne klamki. Pozostałe współczesne.

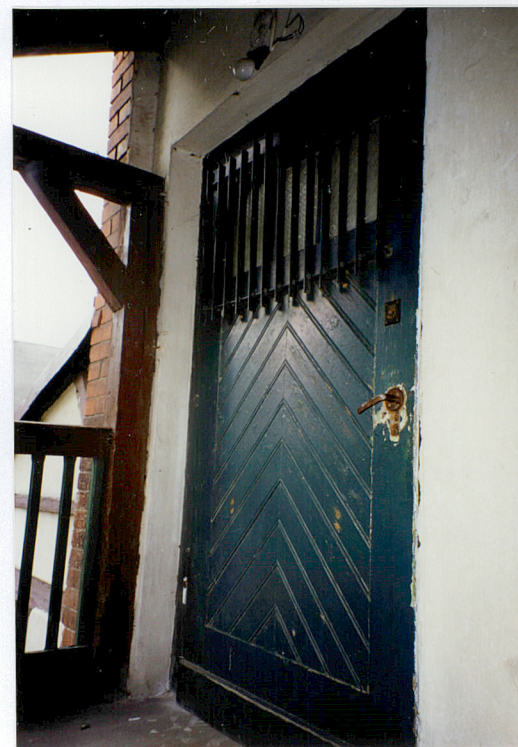
Drzwi zewn. poddasza

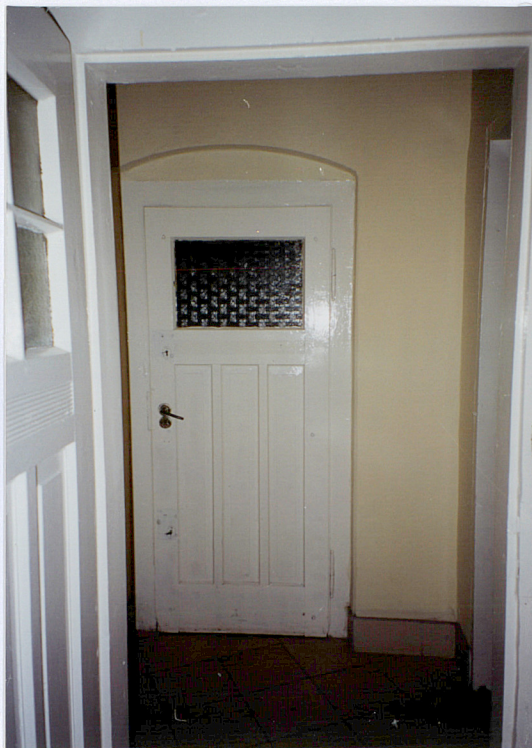
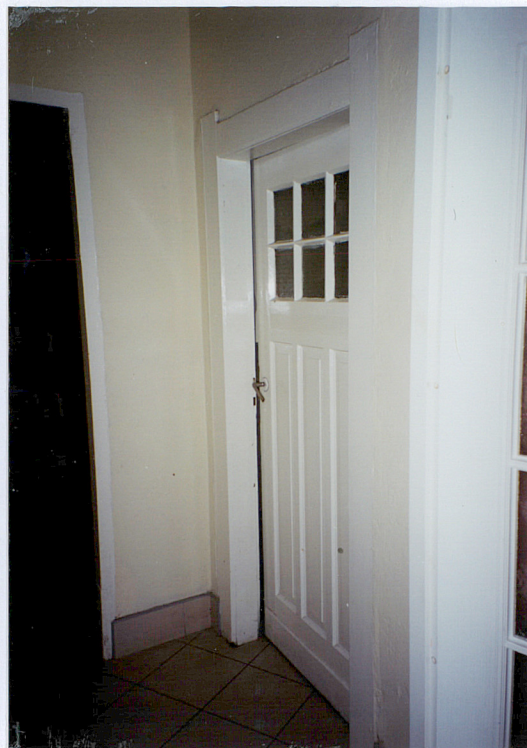
Wewnętrzna stolarka drzwiowa

Nie zachowane, poza opisanym wcześniej: para drzwi wewnętrznych, wewnętrzna klatka schodowa, z okresu budowy.

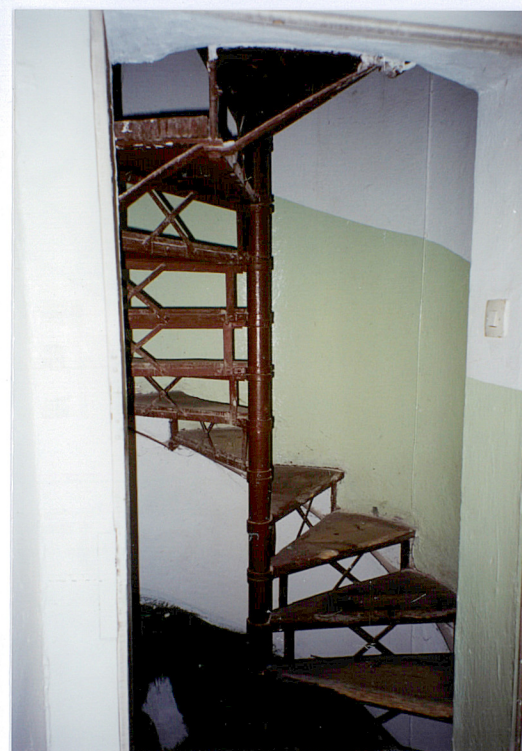
Wewnętrzna klatka schodowa

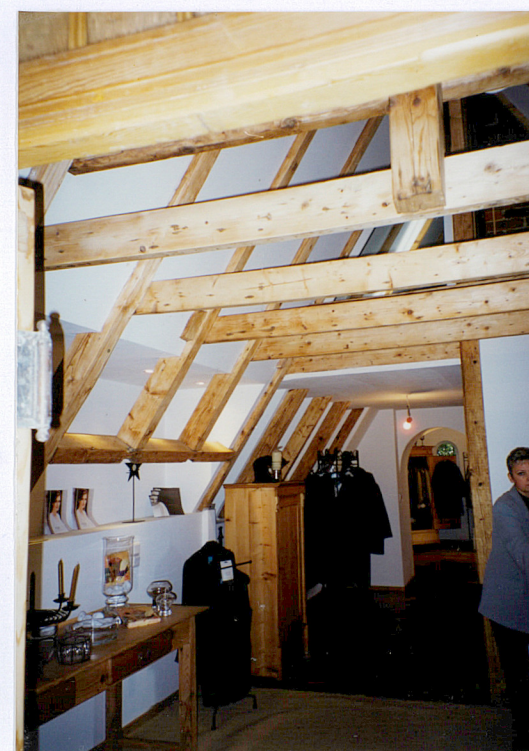
Wieżba dachowa

Dach. Konstrukcji drewnianej, płatwiowo-kleszczowej, na ścianie kolankowej, pokrycie z dachówki ceramicznej, karpiówki, w kolorze czarnym, uzupełnionej czerwoną (połąć zachodnia) i blachą cynkową. W części środkowej – konstrukcji stalowej, pokryty blachą cynkową. Zadaszenie wejścia głównego stalowe z odeskowaniem pokrytym blachą cynkową (współczesne), wejścia z parteru na poddasze – konstrukcji drewnianej, pokryte blachą cynkową (pierwotne). Lukarny drewniane, pokryte dachówką i blachą. W zwieńczeniu naczółków blaszane, puklowane kule na szpicu. W elewacji wschodniej żeliwne pochwyty rynien w kształcie liści.
