Nr 9331
DOLNOŚLĄSKIE

P A Ł A C

1911 r.

LUBKÓW

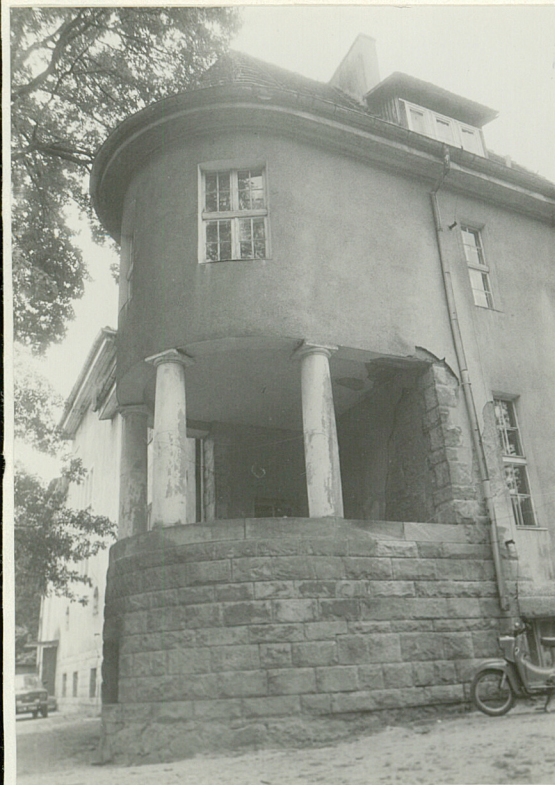
1. Ryzalit pn.-wschodni
2. Elewacja północna
3. Elewacja południowa
4. Elewacja wschodnia
5. Elewacja zachodnia
6. Balustrada tarasu w elewacji zachodniej

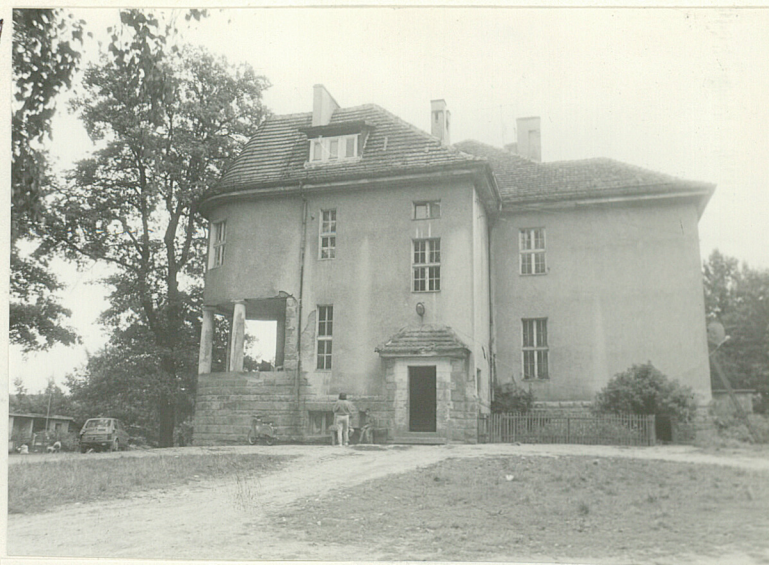
ELEWACJA POŁNOCNA: 4-osiowa, z uskokiem od wsch., zamknięta mocno wysuniętym ryzalitem na planie owalu, mie-
szczącym w parterze otwartą loggię z 3 piaskowcowymi kolumnami, wspierającymi II zamknię-
tą kondygnację ryzalitu z 3 osiami okien. W części środkowej elewacji 1 oś wąskich okien pomieszczeń kuchan-
nych i oś wejścia oraz klatki schodowej. Otwór wejściowy prostokątny w obramieniu z boni piaskowcowych, wy-
suniętych trójbocznie ryzalitowe, nakryty 3-spadowym, ceramicznym daszkiem. Powyżej 2 otwory okien klatki
schodowej, niżej w prostokącie stojącym, wyżej w leżącym. W części elewacji wydzielonej uskokiem 1 oś preste-
kątnych okien /druga oś prawdopodobnie zamurowana/. W połaci dachu 1 trójosiowa facjatka j.w. W szerokości
cokołu 3 otwory piwniczne.

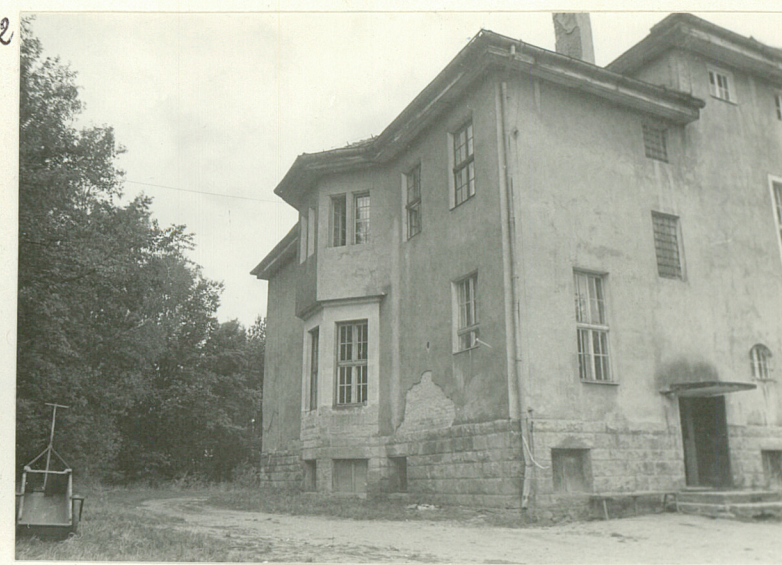
ELEWACJA POŁUDNIOWA: z centralnie umieszczonym trójbocznym, 3-osiowym ryzalitem, którego pierwsza kondygna-
cja w całości wyłożona ciosami piaskowca, górna, wysunięta nieco nad pierwszą - murewa-
ną, etynkowana, z oknami biforyjnymi w każdej osi. Gzyms wieńczący wyłamany nad ryzalitem, ryzalit nakryty
dachem 3-spadowym. W pozostałych częściach elewacji od wsch. 1 okno w parterze /drugie zamurowane/ i 2 okna
w II kondygnacji. Część zach. elewacji bez otworów, z tablicą piaskowcową /b.zniszczoną/, na której inskry-
pcja: "F.G.H. MDCCCXI". W partii cokołu 5 okien piwnicznych, w tym 3 w ryzalicie.

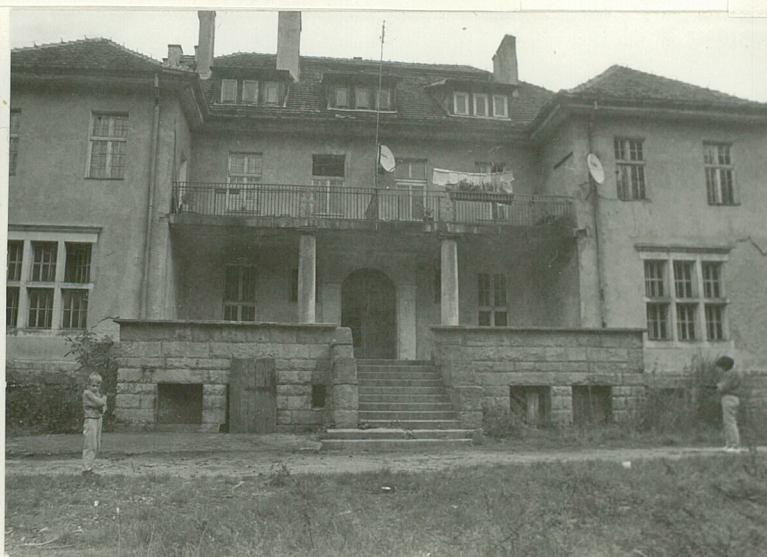
ELEWACJA GŁÓWNA-ZACHODNIA: regularna, symetryczna, z cofniętą częścią środkową i 2 narożnymi ryzalitami.

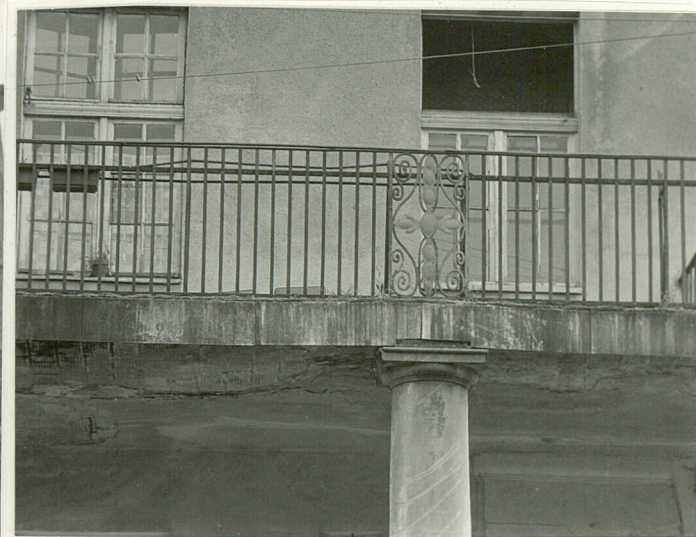
Część środkowa w przyziemiu z szerokim tarasem o konstrukcji kamiennej, wysu-
niętym przed lico ryzalitów. Taras dostępny granitowymi schodkami, z pełną, kamienną, schodkową balustradą.
Czapy balustrady tarasu i schodów betonowe. W szerokości tarasu, w przyziemiu, oś środkową stanowi portal
wejściowy do przedsionka, flankowany przez wtórne, biforyjne, wąskie okienka toalet i 2 prostokątne okna.
W II kondygn. 4 prostokątne otwory /3 okienne i 1 drzwiowy/, wychodzące na szeroki /lecz mieszczący się w
dł. ryzalitów/ balkon, wsparty na 2 piaskowcowych kolumnach, z oryginalną, metalową balustradą, złożoną ze
szczeblin i ażurowych, szerokich "słupków", wyp. stylizow. motywem kwiatnym, ujętym w wolutowo zwiniętą wić.
Ryzality w przyziemiu z 1 szerokim, 3-dzielnym, 2-pozycyjnym oknem, w obramieniu z fakturalnie opracowanego
piaskowca /gęste żłobki/, stanowiącym jednocześnie konstrukcję podziału okna. W nadprożu profilow. odcinek

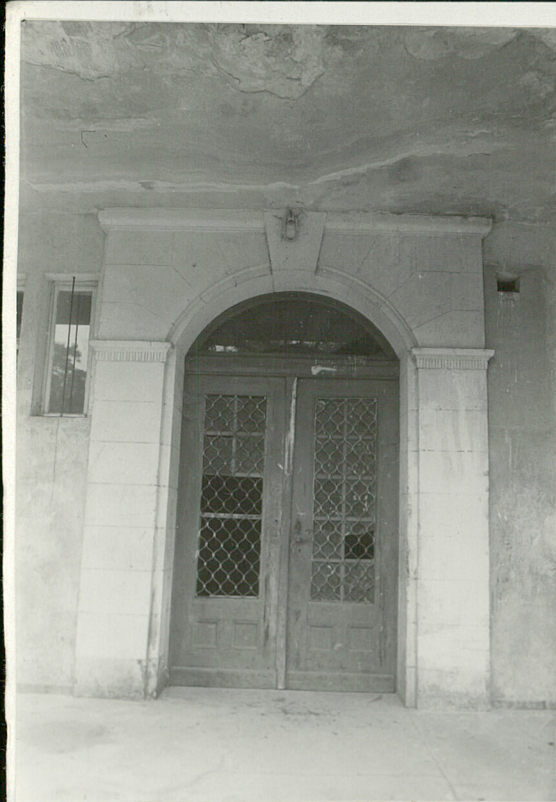
P o r t a l: o wykroju prostokątnym, flankowany 2 szerokimi pilastrami z gęsto żłobkowanych ciosów piaskowc.
z kapitelami w formie uproszczonego belkowania. Naczółek zamknięty profilow. odcinkiem gzymsu, z ciosów pia-
skowcowych ułożonych kłincowo nad odcinkowo zamkniętym otworem drzwiowym. Klucz w formie gładkiego kłınca,
lekko wyodrębniony z lica naczółka.

7. Portal główny od zachodu
8. Klamka drzwi gł.jw.
9. Okno w elewacji zach./parter/
10. Główna klatka schodowa
11. Kominek w sieni gł.
- 12.-13. Wnętrze sieni gł.
14. Klatka schodowa od pn.

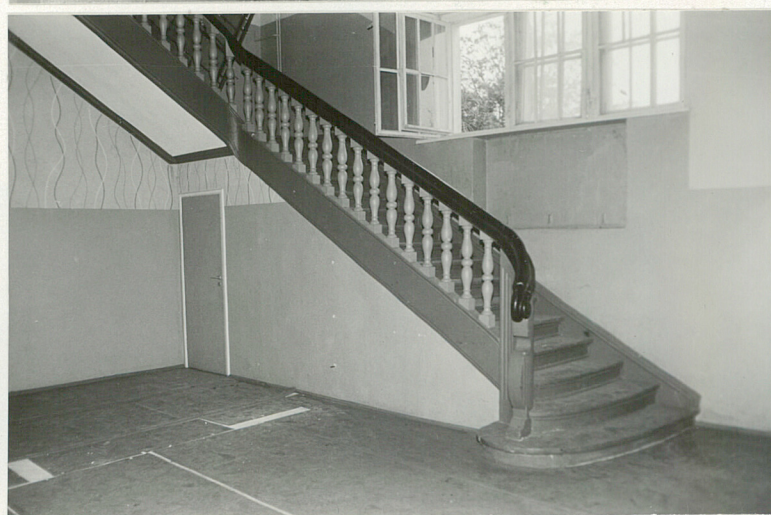
- oryginalne schody z sieni głównej na I p.- 2-biegowe, drewniane /2 dolne schody wygięte łukowato/, z drewnianą balaskową balustradą, zakończoną w części dolnej pełną, kanelowaną ścianką, wyciętą wolutowo od czoła; profilewana szeroka poręcz przechodzi nad dolną częścią balustrady w potrójną ślimacznicę.

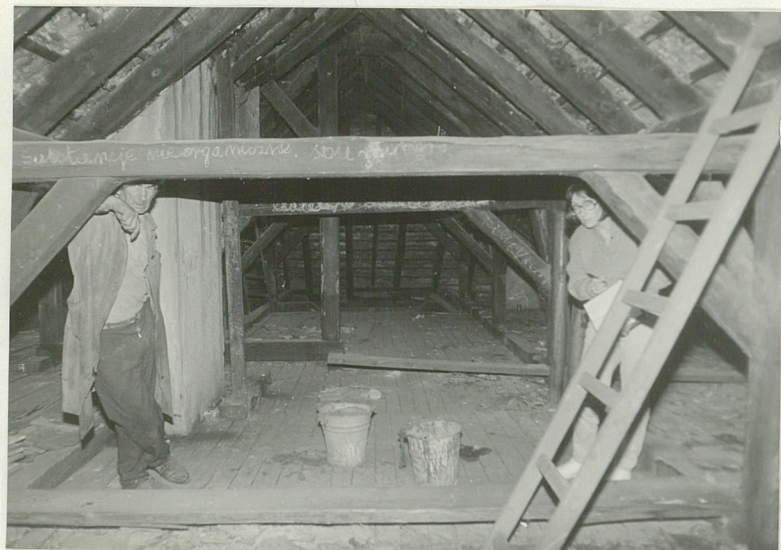
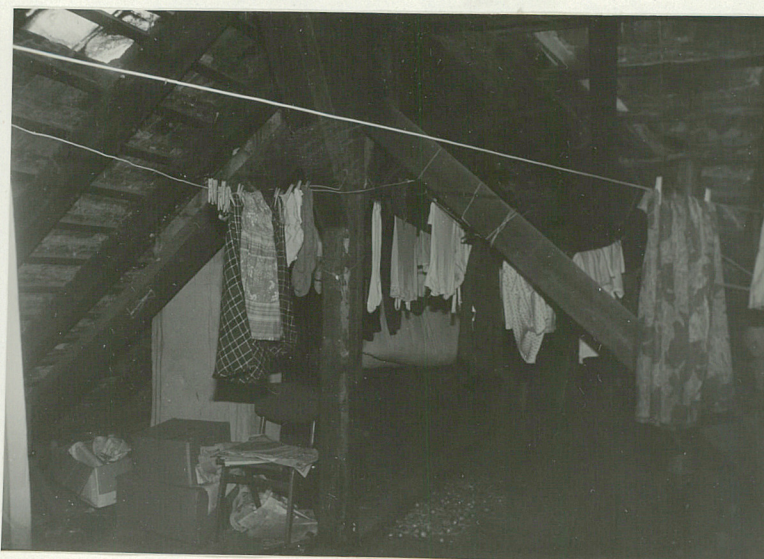
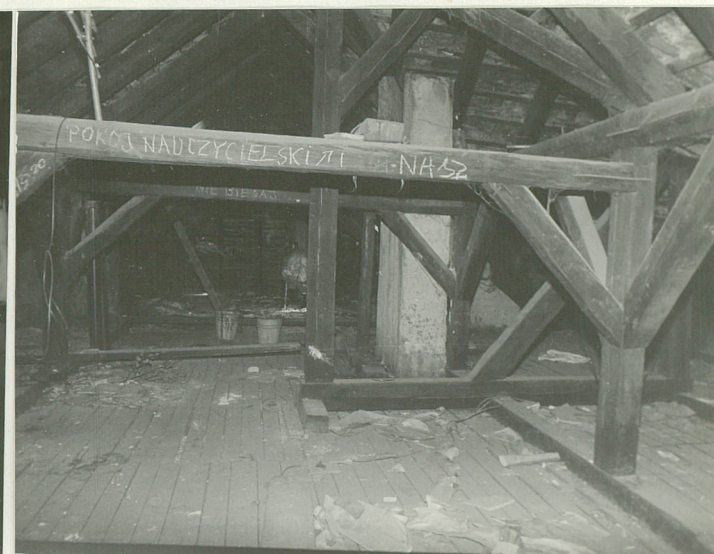
WIĘZBA DACHOWA: płatwiowe-stelcowa z 2 rzędami stelców i jętkami /w części górnej/ i 2-wieszarowa z 1 wieszarem w części przewężenia /w dole/, impregnowana /trzony zaatakowane przez owady/.

15.-17. Wieżba dachowa

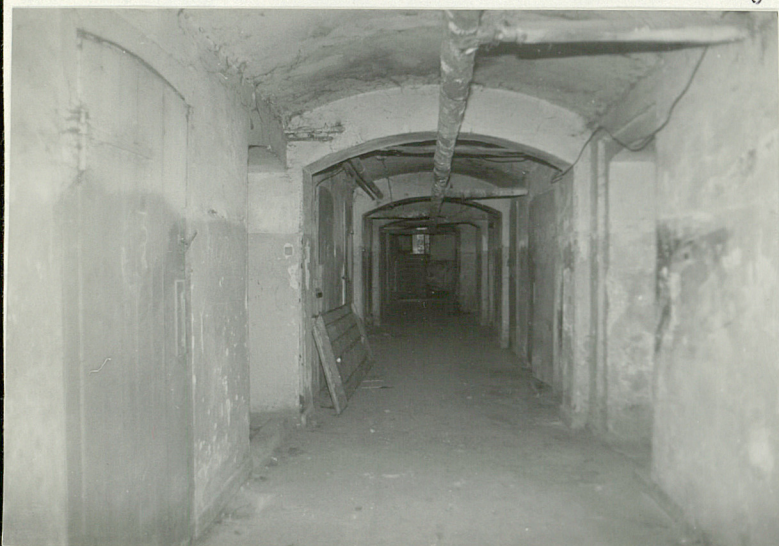
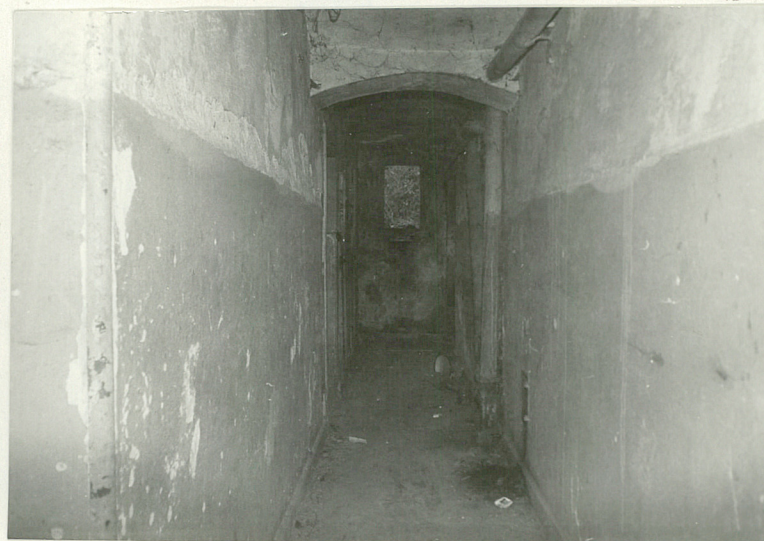
SKŁĘPIENIA I STROPY: - w piwnicach murowana, odcinkowa kolebka na gurtach, stropy ceram. Ackermanna /korytarz piwniczny wzdłuż osi podłużnej budynku/; - konstrukcja balkonu zach. i loggi w ryzalicie pn.-wsch. ze stropami Ackermanna; - w parterze stropy drewniane, płaskie z podsufitką, bez dekoracji sztukaterskiej /skuta w wyniku kolejnych remontów i adaptacji/; - w wydzielonych arkadami 3 przeszłach sieni gł. sklepienia krzyżowe.

18.-19. Pomieszczenia piwniczne
